# 배전용 변압기의 고장원인 분석기술

송일근 <전력연구원 선임연구원>  
김동성 <전력연구원 선임연구원>  
이병성 <전력연구원 선임연구원>

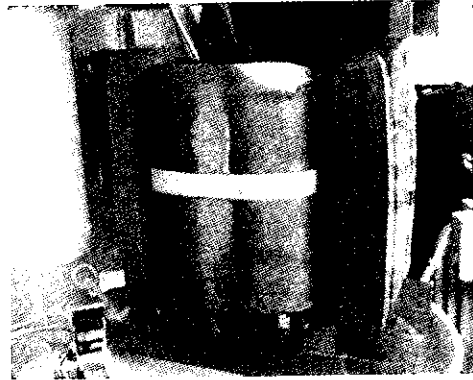
그림 5. 권선의 이동

또한, 그림 5와 같이 층간단락고장이 발생하였을 경우 큰 단락전류에 의해 권선의 변형이 생기는 경우가 있다. 이 경우 주로 유덕트가 설치된 층을 기준으로 권선층의 이동이 있었다. 권선은 모두 바니시 함침 공정을 거친 것이었지만 함침시 바니시의 점도가 너무 낮아 단락기계력의 증가를 가져오지 못한 것으로 판단되었다.

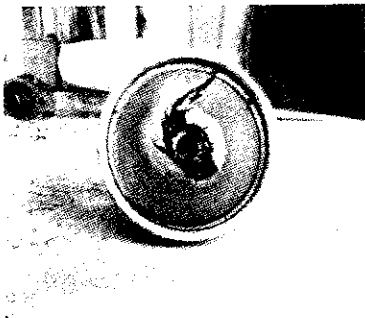
그림 6. 부상 캡의 패킹 구조 개선

(a) 가스켓의 손상

변압기 외함으로 누유가 발생하는 경우는 대부분 1차 부상 캡 부분에서 발생하였다. 부상 캡 내부는 패킹으로 NBR이나 코르크를 삽입하여 단단하게 조여 고정시키는 구조로 되어 있는데, 캡을 너무 강하게 조일 경우는 부상이 비틀림 응력을 견디지 못하

여 파손되거나 그림 6(a)와 같이 NBR이 찢어지는 손상을 입어 이 부분으로 누유되는 경우가 있다. 그러나 이러한 위험성 때문에 부상 캡이 느슨하게 조여져 있을 경우나, 운반이나 작업 등과 같은 외적인 힘에 의해 부상 캡의 조임이 느슨해지게 될 경우 주위 환경 또는 변압기 운전중의 온도상승 등의 영향을 받아 패킹이 정상적인 역할을 하지 못하여 절연유가 스며 나오게 된다.

이를 개선하기 위한 방안으로 그림 6(b)를 그림 6(c)와 같이 캡과 연결되는 고압리드 단자볼트에 맞는 패킹을 추가로 제작하여 삽입하게 되면 이중으로 누유되는 부분을 제거할 수 있으며, 캡을 연결할 때 부상에 전달되는 비틀림 응력 역시 줄어들게 되어 부상의 파손을 막는데 효과적이라 판단된다.

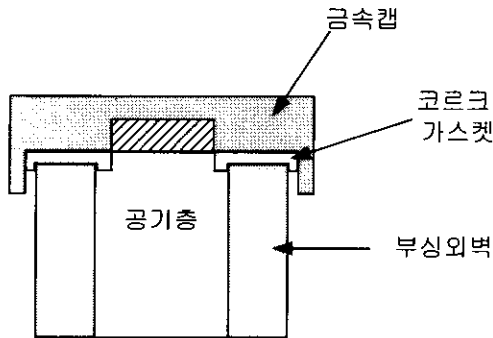
그림 7. 정상적인 가스켓구조

그리고, 누유가 발생하는 메커니즘은 고무(또는 코르크) 가스켓이 기밀유지의 성능을 최대한 발휘하기 위해서는 금속 캡과 리드선 연결을 위한 특고압 부싱의 공간을 그림 7과 같이 부싱의 경계면에서 턱을 유지하도록 설치하여야 하나, 일반적으로 누유변압기에 설치된 가스켓은 그림 8과 같이 한쪽 부분이 턱을 형성하지 못함으로써 그 부위(부싱의 표면)를 통해 누유가 발생하는 것으로 판단된다.

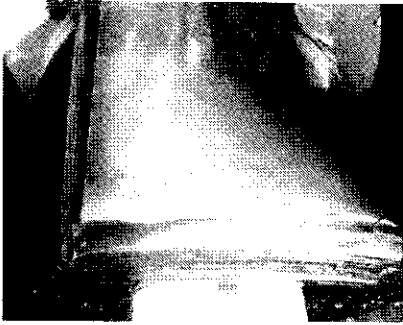
그림 9. 바니시의 미경화

될 수 있으며, 그림 9, 그림 10과 같이 함침 후 바니시 권선의 건조가 불량할 경우 바니시가 절연유 내로 흘러나와 절연유의 성능을 저하시킨다. 또한 그림 11과 같이 바니시 점도가 높을 경우 유(oil) 덕트를 막아 유 순환을 저해함으로써 과열개소가 발생하여 고장의 원인이 될 수도 있다.

- 바니시가 미 경화된 경우 절연유에 스며나와 절연유의 고유한 유전특성에 영향을 주어 절연을 나쁘게 한다.
- 함침시 바니시의 점도가 너무 높거나 진공처리를 완전하게 하지 않은 경우 코일의 각층에 많은 보이드가 형성된다.
- 바니시의 점도가 너무 높은 경우 코일 내부에 균일한 함침이 되지 않으며, 냉각을 위한 유덕트를

현재 제조업체별로 자체 공정으로 수행하고 있는 바니시 함침 조건에 대한 재검토 및 최적의 함침 조건 정립이 필요하며, 바니시 함침이 불완전하게 된 사례는 다음과 같은 것들이 있다.

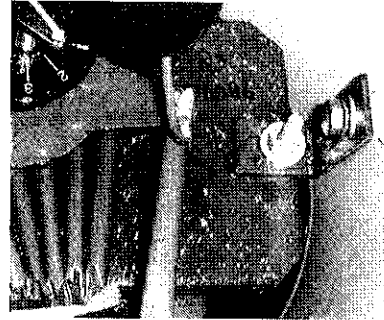
그림 10. 절연유중의 바니시

결과적으로 변압기 절연유에 미 경화된 바니시가 혼합되었을 경우는 절연내력이 급격히 저하되어 궁극적으로는 변압기 소손으로 이어질 수 있다.
