채굴 지역에서의 건축물 기초 지반 안정성 평가 연구

Stability Assessment of Building Foundation over Abandoned Mines

Kwang-Soo Kwon and Yeon-Jun Park

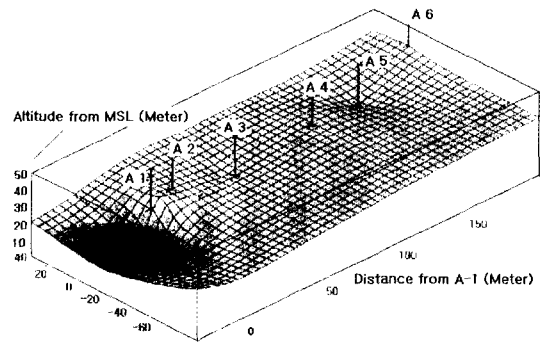
Fig. 3. Surface map of bed rock at the site.

시추조사를 통해 나타난 지반의 층서를 바탕으로 유추한 조사부지의 기반암 분포 심도는 Fig. 3과 같다. 또한 표준관입시험에 의해 얻어진 각 시추공에서의 심도별 N값으로부터 정규화시킨 N값(normalized N-value)을 구하여 지반의 공학적 특성을 기준으로 지층을 구분하였는데, 이는 Fig. 4에 도시한 바와 같다. 이상의 결

과를 살펴보면, 토사층의 두께는 A-1 지점에서는 18 m 이나 A-6 지점에서는 10 m로 나타나 북쪽으로 갈수록 토사층은 얇아지는 것으로 나타났으며, 풍화암층의 두께는 3 m 이내이었다.

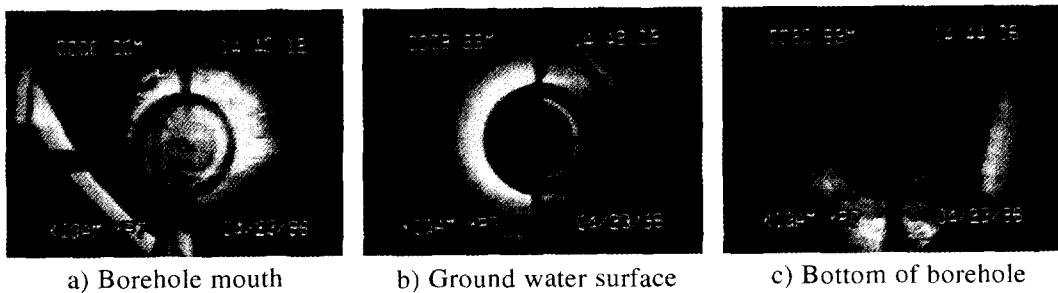
Fig. 5. Borehole camera images of A-5 Borehole at different depths.

황 등은 Table 5에 나타나 있다. 촬영결과를 보면 A-2 시추공의 경우, 최하부에 공동 입구로 보이는 영상이 나타났지만 어느 정도 크기인지는 카메라의 진입이 불가능해 확인하지 못하였고, 다른 2 공은 채굴적과 관통한 것으로 보이지만 과거의 충전물이나 전석 등이 바닥에 쌓여 있고, 비어있는 공간이 거의 나타나지 않았으므로 채굴적은 대부분 채워져 있는 것으로 판단되었다.

Fig. 5는 시추공 카메라를 이용하여 A-5 시추공을 촬영한 결과로 그림의 상단 좌측의 숫자는 심도를 m 단위로 표시한 것이며, 상단 우측은 촬영시간을 표시하고 있고, 하단 좌측의 표시는 촬영 지역과 공번을, 하단 우측은 촬영 날짜를 표시한 것이다. Fig. 5a는 시추공 입구(케이싱 부분)를 촬영한 것이고 Fig. 5b는 심도 8.22 m에서의 지하수면을 촬영한 것으로 지하수면은 큰 원부분으로 나타나 있다. Fig. 5c는 시추공 바닥부분을 촬영한 것으로 공벽이 심하게 파쇄되어 있음을 알 수

있으며 바닥에 광미로 추정되는 물질이 보여 촬영을 종료하였다.

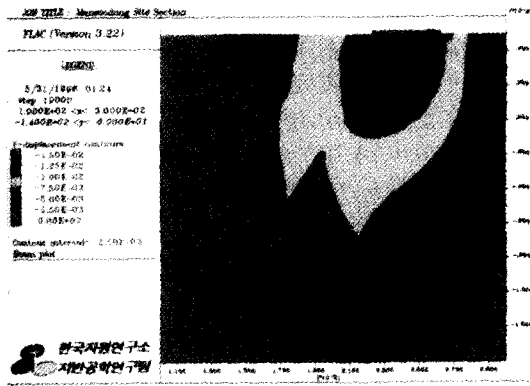
Fig. 8. Contour of vertical displacement at section 1-1'; pile rests on the floor of 30 m level gangway.

Fig. 8은 안전을 고려하여 채굴적이 존재하던 지역에서는 pile 선단이 지하 30 m 하부의 채굴적 바닥에, 그리고 채굴적이 존재하지 않는 곳에서는 풍화암층에 놓이는 것으로 가정한 경우의 수직변위 분포도이다. 최대 침하는 건물의 중심부에서 발생하며 그 크기는 2 cm 미만일 것으로 예상된다. 하지만 건물 주변의 지반에서는 1 cm 미만의 침하가 발생하고, 건물의 변형도 한곳에 집중되지 않고 고르게 분포되어 건물의 안정성에는 문제가 없을 것으로 판단되었다.

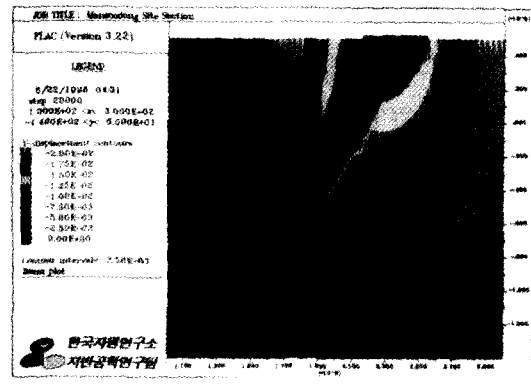
Fig. 10. Contour of vertical displacement at section 12-12'.

방향으로 위치하고 있고 기반암까지의 깊이도 지표에서 17 m 정도로 비교적 얇다. 이를 모델링하면 Fig. 9와 같으며 전체적으로 보면 단면 1-1'과 유사하다. 그러나 단면 1-1'의 경우는 건축물의 대부분이 광체의 하반에 위치하지만 단면 12-12'에서는 건축물이 광체의 상반과 하반에 절반씩 놓이게 된다. 그리고 30 m 갱도에서 채굴한 채굴적의 규모가 비교적 작으나, 부가하중에 대한 광체 상반의 반응과 하반의 반응에는 차이가 있을 것으로 생각되어 pile을 30 m 갱도 바닥까지 설치하는 것으로 가정하고 해석을 수행하였다. 이 경우 건물의 하중에 의한 침하는 Fig. 10에 나타난 바와 같이, 건물의 좌측부가 우측부에 비해 5 mm 이상 더 크며 광체의 상반에서 더 많은 침하가 발생함을 알 수 있다. 최대침하는 건물의 좌측단 부근에서 발생하며 그 크기는 약 2 cm 내외이고 최대 경사는 1/1,000 정도이므로 채굴적과 갱도가 충전되어 있는 한 지반과 건물의 안정성에는 문제가

가 없을 것으로 판단된다.
