산불에 의한 가공 송전선로의 열화와 그 대책

김성덕 · 심재명 <한밭대학교 전기·전자공학부 교수>
 김영달 <한밭대학교 전기·전자공학부>
 김지환 <전력연구원 전력계통연구실 선임연구원>
 장태인 <전력연구원 전력계통연구실 일반연구원>
 박인욱 <한국전력공사 송변전처 송전운동팀 부장>

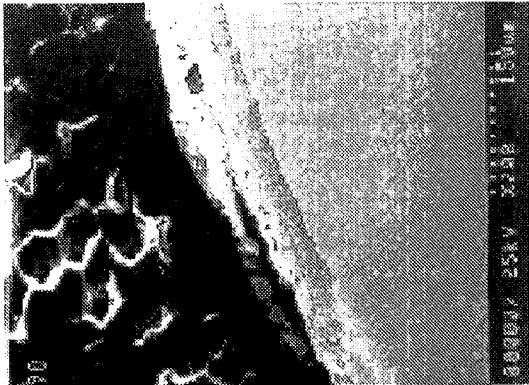
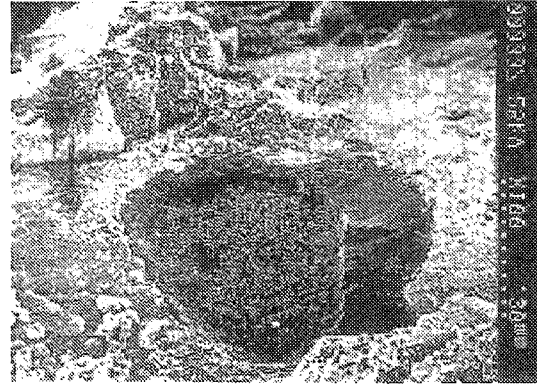
그림 2. 강 소선의 전해부식

(a) Zinc loss

(b) Surface

노출되어 산소 이온과 화학적으로 결합되므로 ACSR 알루미늄 연선 층의 부식속도를 완화시키는 역할을 한다. 그림 2(a)나 (b)처럼 아연층이 부식되기 시작하면, 내층의 알루미늄 소선은 강연선과 직접 접촉하여 전해부식이 진행된다. 특히, 해안가에서는 염분에 의하여 강선 표면에 녹이 발생하기도 한다. 이러한 녹은 산불에 의해 강선이 열화된 후에는 급속하게 진행될 것으로 추측된다. 그 결과, 그림 3(a)와 같이 내층의 알루미늄 소선의 단면적이 감소되기도 한다. 이때, 도체의 전기적 저항이 증가되어 이 부분에 높은 열이 발생한다. 따라서, 도체 부식은 더욱 가속되어 기계적 인장도 현저하게 감소된다. 이러한 국부부식은 결국 전력선의 고장이나 단선을 유발하기도 한다.

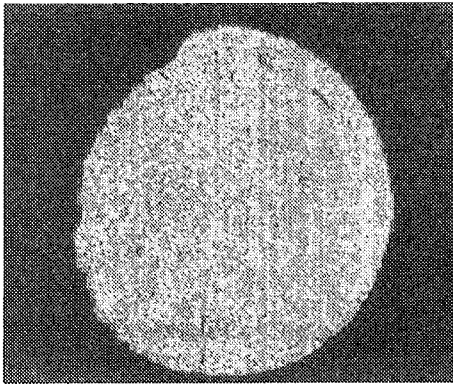
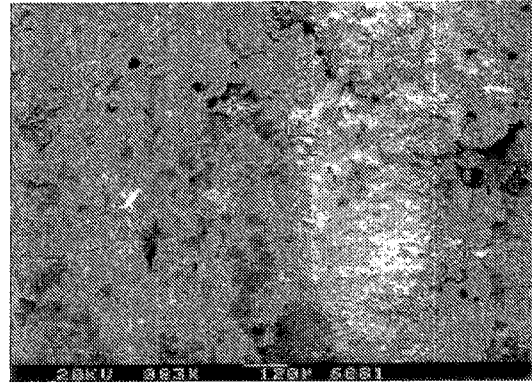
그림 3. 알루미늄 연선 내층의 전해부식

(a) Galvanic corrosion

(b) Surface

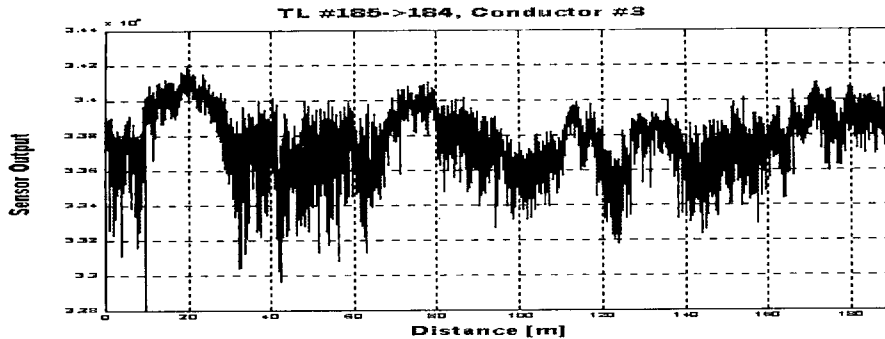
그림 5. 산불도체의 탐상 결과 예

그림 5는 부식탐상기로 산불도체를 측정한 데이터의 한 예이다. 이 구간은 산등성이에 선로가 위치하고 도체가 산불과 가장 가까이 접한 곳이었다. 측정 결과, 0~10, 30~60 및 140~160[m] 사이는 심한 클릭성 파형이 나타나는 것을 볼 수 있다. 이 중에서 30~60과 140~160[m] 사이는 육안으로도 도체의 그을림이 많이 붙어 있었다. 이것은 산불 발생 시 화염에 강한 영향을 받은 결과로 추정된다.

일반적으로 약한 화염에 대해서는 기계적인 인장이 증가될 수 있으나 화염지속시간이 길거나 고온이면 내부 아연도금 층이 용융되고 외층 알루미늄도 산화되어 인장 저하가 급격하게 나타날 것으로 추정된다. 탐상기는 인장을 측정하는 것은 아니지만 출력과 인장 사이에는 약한 상관성이 있으므로 이들 구간에서는 산불로 인하여 도체의 평균인장은 증가된 것으로 판단된다. 또한, 그림 5와 같은 심한 클릭성

파형은 산불도체에서만 검출되었으며, 이 부분은 장기적으로 국부결함이 급속하게 진행될 것으로 보였다. 따라서, 도체 기계적인 국부 결함이 나타날 징후가 클 것으로 추측되므로 정기적인 검사가 필요하다고 판단되었다.

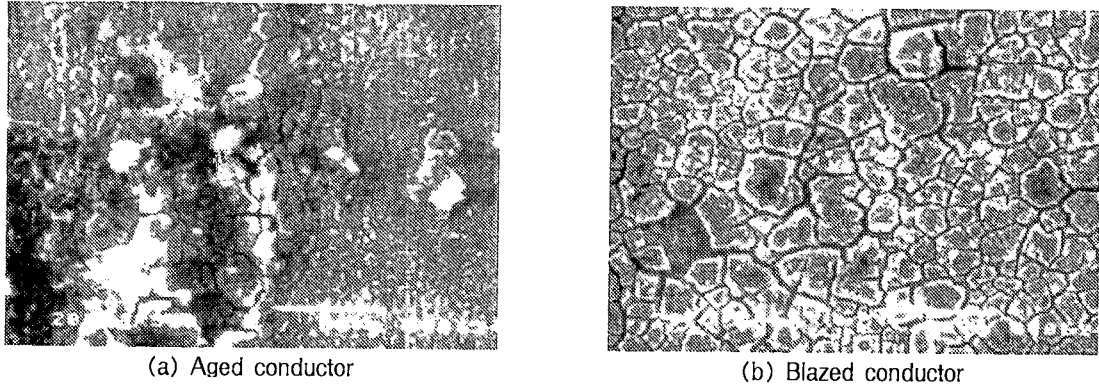
그림 6. 알루미늄 소선의 표면

그림 6은 사용되었던 도체와 9분 동안 가열된 시료에 대한 EDX(Energy Dispersion X-ray) 분석결과를 나타낸다. 노화도체(aged conductor)는 산화 알루미늄이 표면에 보이고 약간의 균열이 나타나고 있다. 가열도체의 표면에는 균열이 더욱 증가된 것을 확인할 수 있다. 따라서, 산불 진화 후에 도체는 수분이나 산소를 체류하기 좋은 구조가 되므로 부식은 더욱 촉진될 것으로 추측되었다.

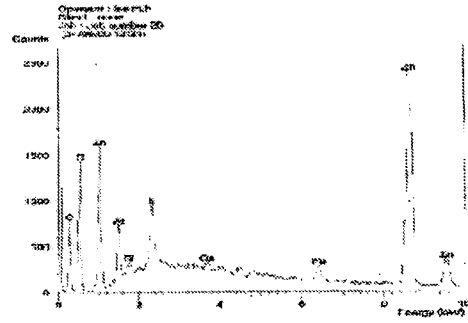
그림 8. 강 소선의 EDX 결과

그림 8은 강선의 EDX 결과로 Zn 이외에 Al, C, Fe 및 S가 강선 표면에서 검출되었다. 강선의 순수 아연도금층은 20~30[μ m]이고 20[μ m] 정도의 아연합금 층이 형성된다. 가열된 아연도금 강선은 아연층 두께가 새 소선에 비하여 현저하게 증가된 것처럼 나타나기도 한다. 이것은 산소와 아연이 결합하여 산

화아연 층이 구성된 것이며 강선에서 이탈하기 쉬운 구조가 되기 때문이다. 이러한 산화아연도 전기적 특성과 부식저항을 저하시키는 원인일 수 있다. 더구나, 고열에 의하여 내층 알루미늄 소선의 일부가 용융될 것을 알 수 있으며 산화아연의 일부는 강선에서 이탈하여 외층 알루미늄으로 빠져 나간 것으로 추정된다.

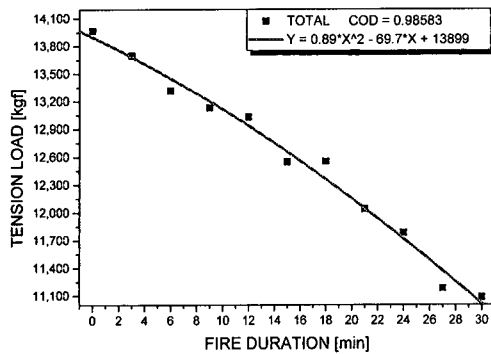
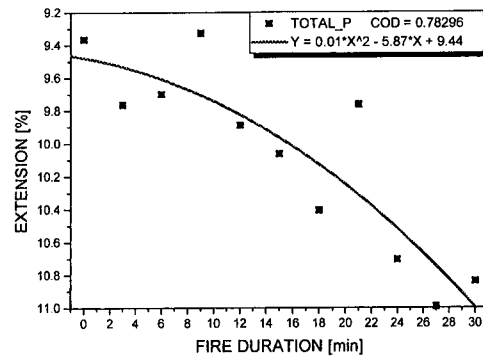
그림 9. ACSR 480[mm] 도체의 기계적 특성

화염 지속시간 사이에는 결정계수(coefficient of determinant : COD)가 0.99 및 0.78으로 기계적 특성이 화염 지속시간과 사이에 아주 밀접한 상관성을 나타내고 있다. 가열특성 분석결과로부터 실험한 가열시간으로는 아연도 강선의 기계적인 인장은 거의 변화되지 않았으나, 알루미늄 소선은 가열시간의 증가에 따라 인장 특성이 현저하게 감소되는 것을 알 수 있었다. 특히 알루미늄 소선의 최외각 층은 화염이 직접 닿은 부분으로써 인장특성 변화가 뚜렷하게 나타났다.

ACSR의 인장하중은 주로 아연도 강선이 담당하고는 있지만 알루미늄의 인장강도가 현저히 떨어진다면 전체 인장하중도 감소하게 될 것이다. 또한 화염에 의하여 알루미늄 연선이 열화되어 장력이 떨어

지고 전선의 잔존수명도 감소될 것이다. 또한, 연선율이 가열시간에 따라 증가하고 있으므로 경간이 길어질수록 전선이 늘어짐이 증가되어 외층 알루미늄 연선과 내부 아연도 강연선 사이의 결합상태도 변화될 것이다. 이러한 결과도 수명을 단축시키는 원인이라 판단된다.
