# 우리나라 콘크리트 구조물의 철근 부식 현황

- Investigation on Steel Corrosion in Domestic Concrete Structures -

본 원고에서는 1995년 7월부터 2000년 5월까지 5년에 걸쳐 전국의 해안가에 위치한 콘크리트 교량 15개 및 도심지에 존재하는 150개 콘크리트 도로구조물을 대상으로 현장 조사를 실시한 결과를 토대로 주로 우리나라 콘크리트 중의 철근 부식 현황에 대하여 조사 분석하였다.

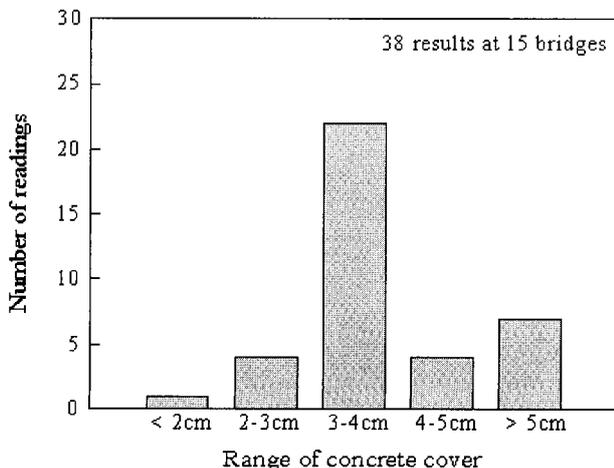
그림 3. 해양 환경 하 교량의 피복 두께 분포

조사 대상 15개 교량의 상판과 교각 부위 38개소에서 측정된 콘크리트 피복 두께를 분류하여 <그림 3>에 나타내었다.

조사개소 38곳의 콘크리트 피복 두께의 분포 중 약 75% 정도가 5cm 이하로 조사되었다. 피복 콘크리트는 유해물질의 침

투를 억제하여 철근의 부식을 막아주는 중요한 방어물 역할을 하며, 특히 해안이나 해수 중에 위치한 콘크리트 구조물의 피복 두께가 충분하고 피복 콘크리트가 손상되지 않은 경우 염화물에 의한 침식 등과 같은 유해이온의 작용으로부터 철근이 보호되어 비교적 건전함을 확인할 수 있었다. 이상의 조사 결과를 정리해보면 조사 대상 교량이 거의 25년 이상 공용되어 노후된 이유 이외에 염화물의 침투, 확산 및 이로 인한 철근 부식의 영향이 큰 것으로 판단된다.

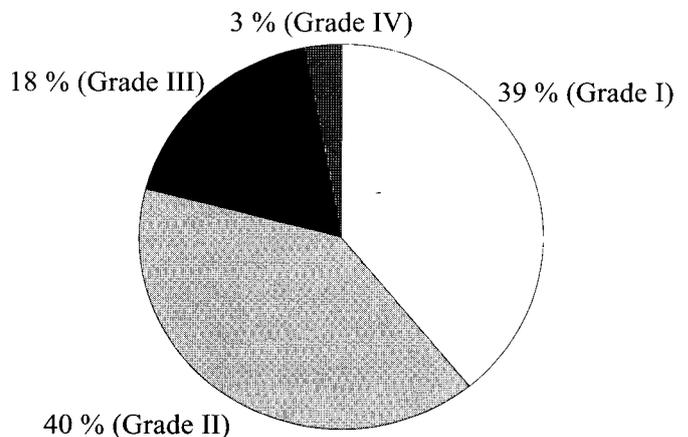
그림 4. 외관 3, 4, 및 5 등급 콘크리트 교량의 철근 부식 등급

외관 등급 3등급 이하로 평가된 구조물에 대한 부식 등급을 조사한 결과를 정리한 것이 <그림 4>로서 부식 등급이 II등급인 경우가 40%, III등급인 경우가 18%, IV등급인 경우도 3%로 나타나 61%정도가 부식의 진행 가능성이 높은 것을 알 수 있다.

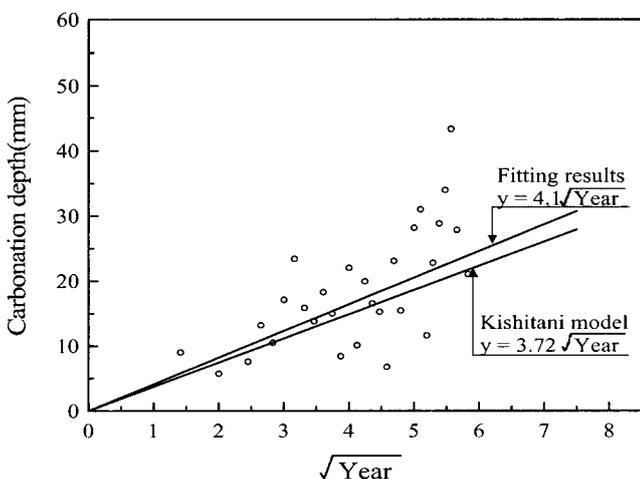
그림 5. 도심지 콘크리트의 평균 중성화 속도

콘크리트의 중성화 속도를 평가하기 위하여 474개소에서 측정된 중성화 깊이를 1년 단위의 공용연수로 구분하여 평균을 구한 후 선형 회귀분석을 통해 구한 평균 중성화 속도는 <그림 5>와 같다. 회귀분석 결과 평균 중성화 속도는  $d = 4.10 \times \sqrt{t}$ 로 추정되었으며,岸谷이 제안한 중성화 속도식  $d = 3.72 \times \sqrt{t}$ 식(W/C는 60%로 가정, R=1: 강 모래와 강 자갈 사용)과 비교하면 10% 정도 큰 값이다.
