실패로 배운다/누구라도 가능한 지반(地盤) 판별법

연약지반 침하 사전에 막아야 한다

다카야쓰 마사미찌(高安 正道)/지오테크 기술 스텝실 부장

**기초에 커다란 틈새가 생겨
14cm 이상 부동침하가 발생**

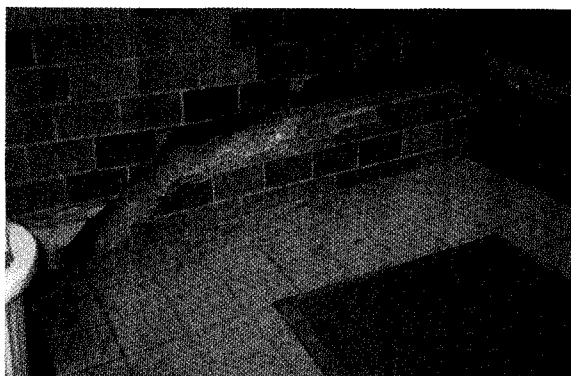
일반주택에서 출입구 근처 외벽면에 커다란 웅얼이 발생한 예. 기초가 완전히 파단났다.

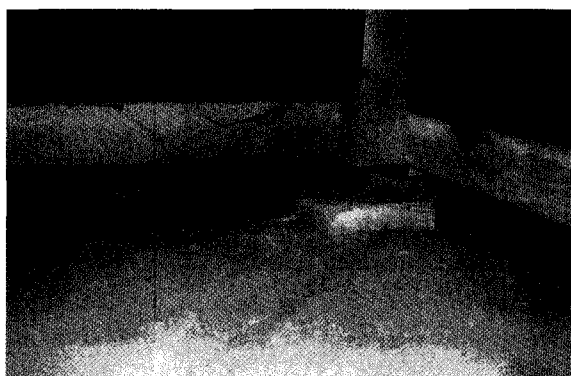
손이 들어갈 정도로 공간이 생긴 예. 원인은 건축후의 지반의 부동침하다.

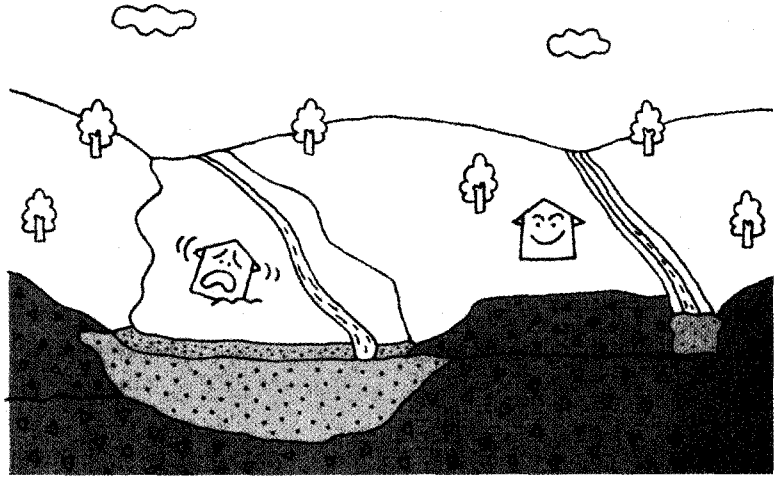
● 지표면이 평탄하다고 해서 지중(地中)도 그런 것은 아니다.

그 사례에는 침하측정과 동시에 스웨덴식 사운드 시험의 결과 서쪽부근 두군데와 동쪽부근의 두군데에서 연약층의 두께에 현저한 차이가 인식되었다. 서쪽은 연약층이 약 2m인데 반해 동쪽에는 약 3.5m의 연약층이 분포하고 있다는 것이다. 지표면은 평탄하지만, 지중은 약 1.5m의 낙차로 경사져 있었던 것이다. 지반의 불균형과 부동침하량이 대략 정리되어 원인이 입증된 전형적인

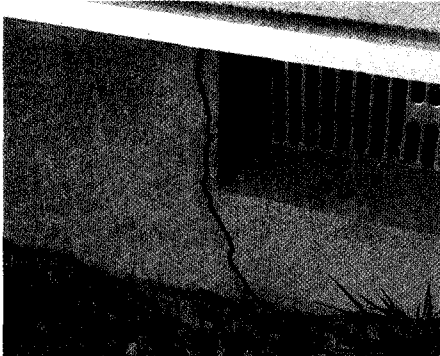
기초에 생긴 커다란 금. 바닥밀 환기구 근처는 특히 금이 생기기 쉽다.

기초는 RC조의 기초로 원래 기본 폭은 450mm. 가로수 기준 수직방향의 기초에 북측에서 2군데, 남측에서 1군데, 그리고 바닥 밑 환기구의 측단에서 금이 생긴 것을 발견하고 확인했다. 안쪽 한 군데는 기초의 바깥쪽에서 안쪽으로 관통하는 크랙이다. 금이 잦다고 하기보다 파손에 가깝다. 모르타르 보수 흔적이 있는데 그후에 다시 폭 1.5mm 정도의 크랙이 생겼다.

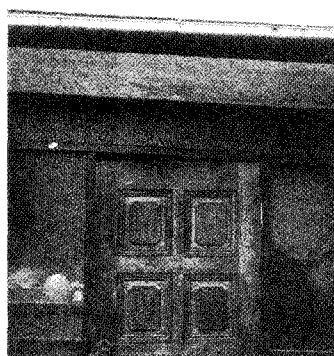
건물이 기울어져서 현관의 문을 윗부분에 커다란 틈새 공간이 생겼다.

거주자가 침하를 인식한 것은 알루미늄 사시 개폐시 힘이 들게 되어서 이다. 측정당시에는 건물의 내외를 불구하고 동서방향에 있는 절반정도의 문과 창문, 미닫이의 개폐가 곤란한 상태였다. 침하량이 큰 동쪽에 있는 현관도어의 하단부는 건물의 기울어짐 때문에 생긴 틈새공간을 통해 바깥의 찬기운이 그대로 들어왔다. 북측옆 경계면에 쌓은 콘크리트 블록 8단 담장에도 여러개의 균열이 있고, 담의 윗단이 물결이 치듯이 어긋나 있는 것을 관찰할 수 있었다.

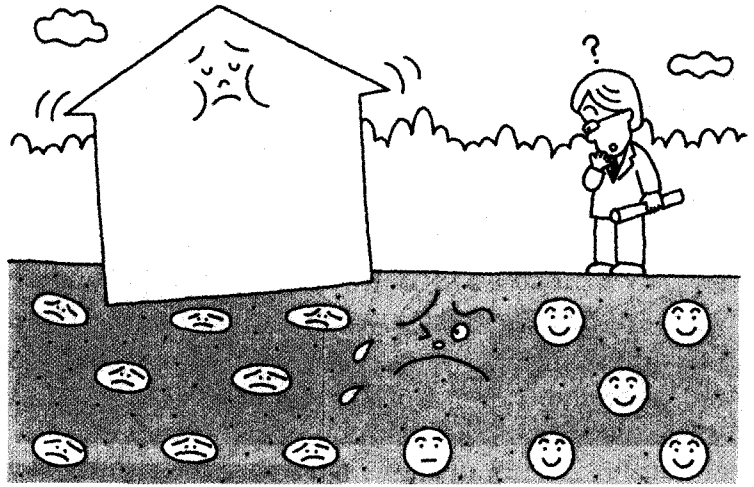
● 건물하중을 지지할 수 있는지의 여부를 걸보기로 판단하는 것은 금물이다.

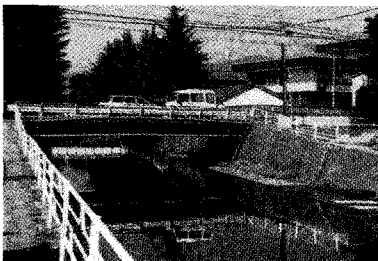
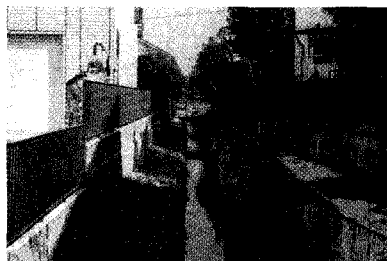
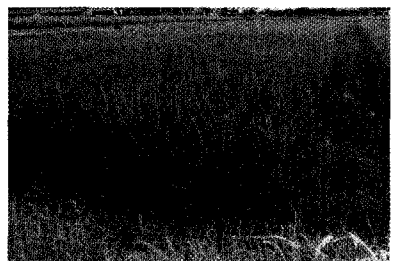
하천(좌)과 수로(중)의 근처에는 지반이 수분을 다량 함유하고 있기 때문에 연약하다. 그 외에 논(우) 등도 주의가 필요하다.
