필리핀에서 수입한 금속 스크랩중의 방사성 선원과 그 회수처리

1. 머리말

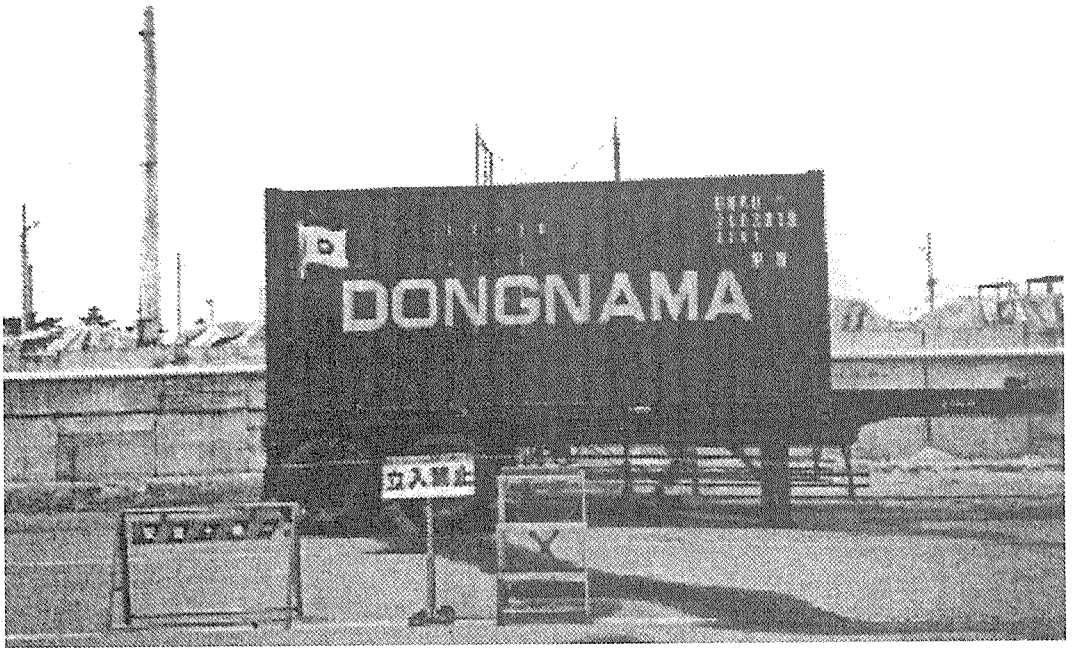
그림1. 컨테이너

적재의 길이 6m, 폭 2.4m, 높이 2.6m의 컨테이너 (이하 [컨테이너]라 한다. 그림1참조)가 大阪항에 양륙되었다. 다음날 28일에 和歌山 시내에 있는 제철소에 반입 되었을 때 설치되어 있던 방사선 게이트 모니터가 경보를 내었다. 동제철소는 밀봉선원 사용시설이었기 때문에 담당자가 서베이미터 등으로 조사하여 이상을 발견한 후, 곧바로 과학기술청 방사선 안전과에 보고 하였다. 과학기술청에서는 그날로 검사관 1명을 현지에 파견하고 일본아이소툽 협회에서도 직원 1명이 동행하여 조사에 협력하였다. 그날의 조사에서 컨테이너 표면의 최대 방사선량은 선량당량률로 γ 선 $75\mu\text{Sv/h}$, 중성자선 $6\mu\text{Sv/h}$ 이며, 컨테이너 내 γ 선 방출핵종과 중성자를 방출하는 핵종이 혼입되어 있음이 판명되었다.

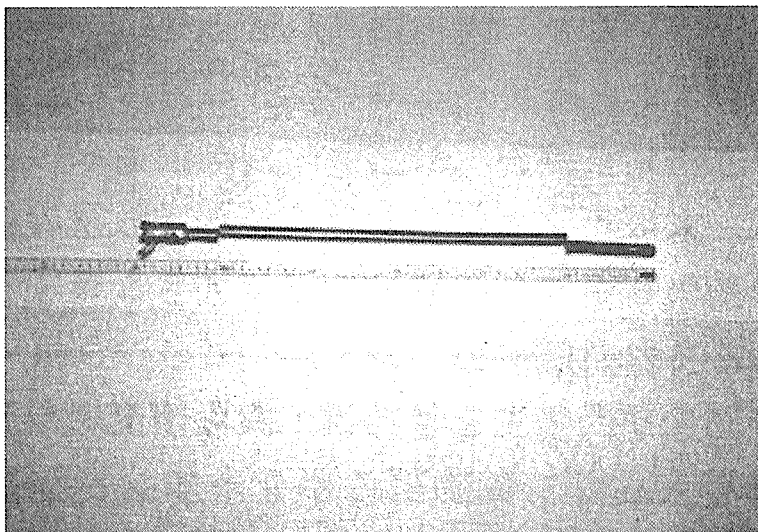
그림3. 절단후의 선원홀더

선원홀더는 용접한 한덩어리의 구조로 되어 있었기 때문에 절단해서 선원을 꺼내지 않으면 안되었다. 콜리미터 측정기로 선원홀더내의 선원위치를 정확하게 산출하여 신중하게 절단하였다.(그림3참조) 절단하기 전까지는 γ 선원과 중성자선원의 2개선원이 들어있을 것으로 예측하였지만 실제로는 두선원이 한덩어리로 된 1개의 선원이었다. 이와같은 선원은 일본 국내에서는 판매된 실적이 없다.

두꺼운 스테인레스의 홀더에 들어 있었기 때문에 다행스럽게도 선원은 전혀 손상되지 않고 건전하였다. 이런 형태의 선원이 일본에 수입된 일은 없지만 이전에 해외 메이커에서는 이와 같은 선원을 제조한 일이 있었다. 그 선원의 시방과 방사능 수량의 실측치를 표1에
