하나로 2차 냉각펌프의 고진동 해소방안

박용철*

The Solution of Severe Vibration Problem of the Secondary Cooling Pump in HANARO

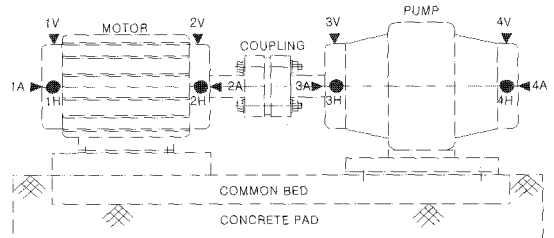
Fig. 1 Measuring points of vibration

진동은 Fig. 1과 같이 모터 및 펌프의 전 후단에 설치된 4개의 베어링에 대해 수평, 수직 및 축 방향으로 모두 12개의 방향에 대해 진동 측정기⁽²⁾의 센서를 부착하면 디지털 값으로 진폭을 측정할 수 있고, 그 진폭이 허용 기준치 (91.4 μ m)를 초과하면 고진동으로 판정하였다⁽³⁾. 고진동의 주요 원인은 캐비테이션, 부적절한 흡입양정, 기계적 결함, 진동에 의해 전달된 진동, 임펠러의 결함, 부적절한 펌프의 기초, 송출관에 설치된 제어밸브의 위치 부적합 등이다⁽⁴⁾.

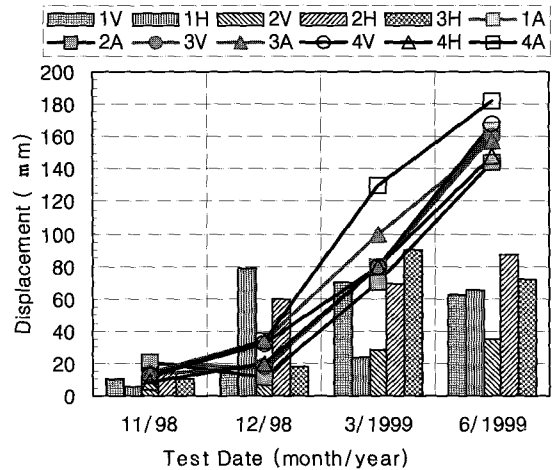
Fig. 2 Vibration after replacing pump bearing

Table 1에서와 같이 2회에 걸쳐 발생한 고진동은 펌프와 모터의 베어링을 점검하여 이상 음을 발생하는 베어링을 교체하였다. 그러나, 수리 후 3개월이 경과하여 고진동이 재발하였다. 동일한 방법으로 소음이 발생한 펌프 베어링을 교체하고, 주기적으로 진동을 점검하여 Fig. 2에 나타내었다.

그림에서 고진동이 발생한 부위를 구분하기 위해 꺾은선으로 표시하고, 허용기준 이하의 진동은 막대 그림으로 표시하였다. 진동은 허용 기준치의 30% 수준을 만족하였으나 1개월경과 후에는 허용 기준치에 근접하였고, 그 후 3개월 단위로 측정하였을 때 진동값은 점점 상승하여 허용 기준치를 상회하였다. 고진동은 대부분이 펌프에서 발생하였고, 축 방향에서 심하게 발생하였다. 펌프 내부를 조사한 결과, 베어링이 손상되고, 웨어링 링과 슬리브가 마모되었다.

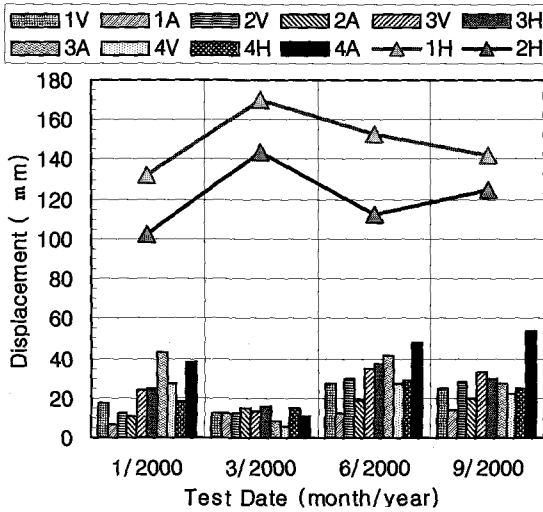
Fig. 3 Vibration after replacing pump bearing, sleeve, and wearing ring

이를 수리한 후의 진동상태는 Fig. 3에서 나타내었으며 대부분이 허용 기준치 이내에서 안정되었으나, 모터 전 후단의 수평방향이 고진동을 나타내었다. 이 원인을 분석하기 위해 커플링을 해체하여 모터만 회전하

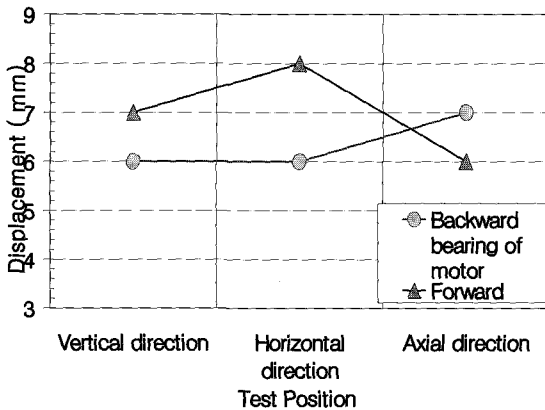
Fig. 4 Motor vibration at unloading condition

였다. 모터 전 후단 베어링의 진동은 Fig. 4에 나타내었으며 공급시의 값과 비슷하여 고진동에 영향을 미칠 수준이 아니었다.

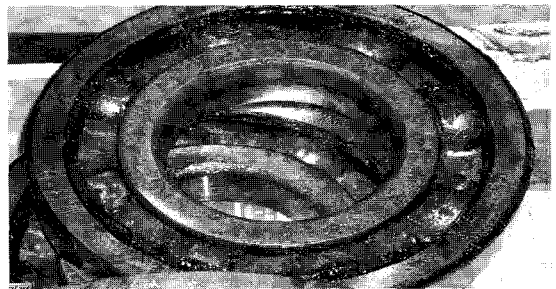
Fig. 7 Bearing grease

펌프를 해체하였을 때, 베어링의 그리스 상태는 Fig. 7과 같이 적색의 고온용 그리스가 굳어진 상태로 경계층을 형성하여 현장에서는 6개월 주기로 주입한 그리스가 베어링에 충분히 유입되지 못하였다.

이는 2차 냉각펌프의 베어링 온도가 운전 중에는 70~80°C를 유지하는데 비해 고온용 그리스는 더 높은 온도에 사용되므로 충분히 용융되지 않아 베어링 표면에 유막형성이 어려우므로 저온용 일반 그리스로 교체하였으며 이러한 현상이 베어링을 쉽게 손상시키는 원인으로 판단되었다.

따라서, 펌프 베어링의 수명을 단축시키는 것은 고진동 이외에 윤활유가 적절하지 못하면 유막을 형성하지 못하여 베어링이 손상되므로 운전온도에 적합한 윤활유가 선정되어야 한다.

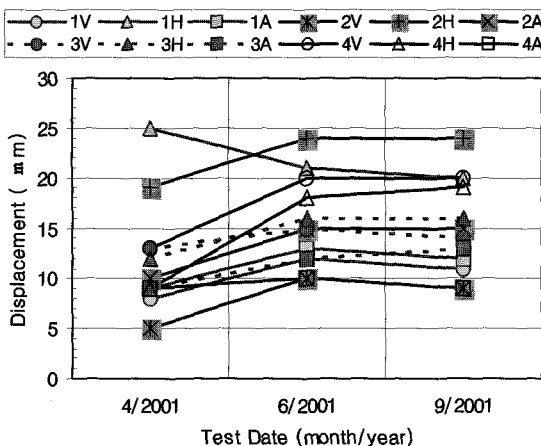
Fig. 8 Vibration at periodical tests

펌프 측정렬 후 진동을 측정하여 Fig. 8에 나타내었으며 수리 직후, 10, 30, 60 및 120분 간격으로 진동을 측정하였으며 모두 허용기준치의 30% 이내로 안정되었다. 3개월 간격으로 정기점검을 하였으며 수리 후 2개월이 지난 시점의 진동값은 수리 후와 비슷하였고, 5개월이 경과한 후에도 진동값이 거의 변화 없이 매우 안정되었다. 그리고 금번 수리에서 교체한 베어링 그리스와 그랜드 패키징에 대해 각각 베어링 온도와 축봉 장치의 밀봉상태도 우수하였다.

이 과정에서 모터의 고정 볼트구멍이 원형으로 가공되어 있어 측정렬시 움직일 수 있는 여유 공간이 부족하여 제대로 측정렬을 할 수 없었다. 이러한 제한이 측정렬 상태를 저해하고, 부적절한 측정렬이 고진동의 원인인 것으로 판단되어 볼트구멍을 장방형으로 가공하여 측정렬 공간을 확보하였다.

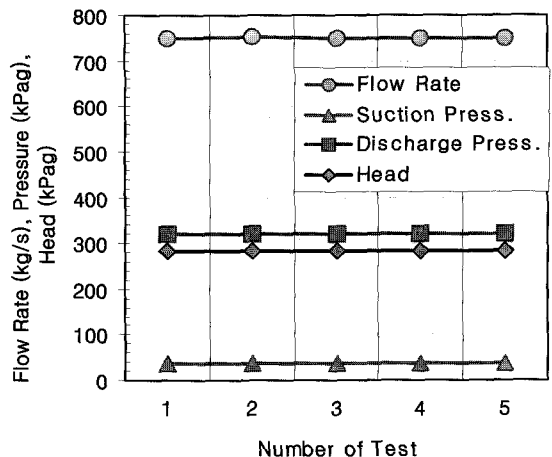
Fig. 9 Performance test after overhaul

측정결과, 평균유량은 양정이 약 29m (285 kPag)의 수두일 때 750kg/s를 나타내어 설계유량 (540 kg/s @27.5m 수두, 270kPag)을 만족하였으며 임펠러 동심교정으로 인한 임펠러의 외경 변화가 펌프성능에 영향이 없음을 확인하였다.

고진동 해소를 위해 임펠러를 1mm 두께로 가공하여 실제적으로 임펠러 외경이 감소되었다. 이로 인한 펌프 성능상의 변화를 검정하기 위해 펌프 성능시험을 실시하고 그 결과를 Fig. 9에 나타내었다. 측정방법은 5분 간격으로 펌프의 흡입 및 토출압력과 유량을 각각 측정하였으며 펌프의 양정은 압력계의 위치가 동일하
