케이블돛구조물의 보수보강 설계

황 보 석*

* (주)ES건축구조엔지니어링 소장, 건축구조기술사

기술기사

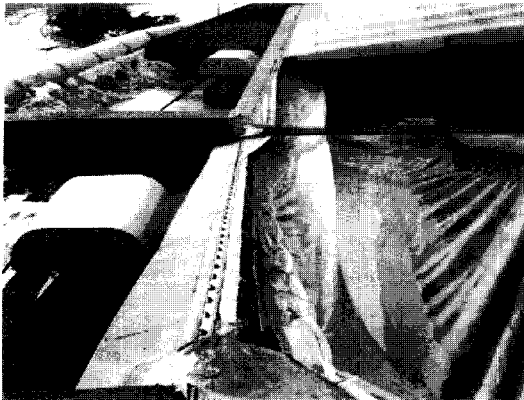
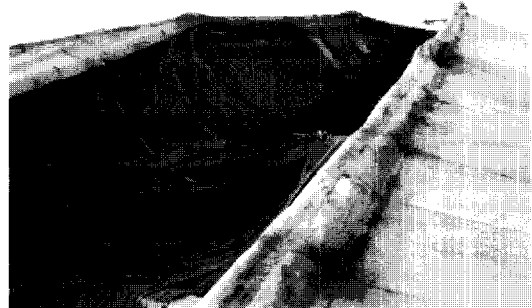
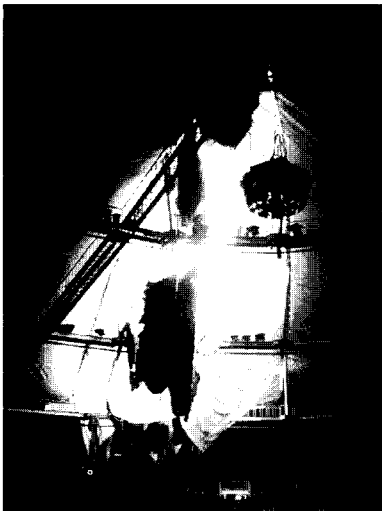
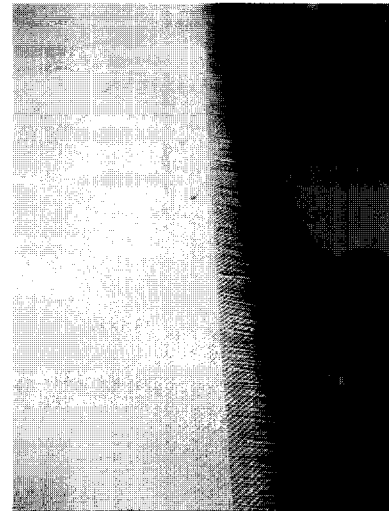
사진 1 폭설로 인한 막 패널의 파손

이블돔은 정기적인 유지관리만으로도 일반구조물과 같은 수명을 가질 수 있으나 막재는 내구연한이 정해져 있는 재료이므로 어느 정도의 시기가 지난 후에는 보수를 해야 한다. 제1체육관 지붕구조는 2000년까지 4번에 걸친 미미한 보수공사를 하였으나 2001년 1월에는 폭설로 인하여 일부 케이블이 이탈하였으며, 2002년 2월에는 폭설로 인하여 사진 1에서 보는 것과 같이 일부 막 패널이 파손되었다.

막 패널의 파손의 원인은 여러 가지 있을 수 있으나 직접적인 원인은 이미 내구연한이 지난 막재의 강도가 저하된 상태에서 과도한 국부적설하중이 작용되었기 때문으로 보고되었다. 시공당시에

사용된 막재는 유리섬유직포에 실리콘을 코팅한 실리콘 코팅 막재(silicon coated fiber glass)로서 강도는 유리섬유직포에 의해 어느 정도 발휘되지만 실리콘의 특성으로 자정작용이 매우 나쁘고 시간이 경과함에 따라 부식하여 장기구조물에는 적절치 않은 것으로 알려져 있다. 따라서 최근에는 실리콘 코팅 막재는 사용되지 않고 있다. 막 패널의 파손으로 인하여 지붕구조에는 케이블 장력 불균형, 대변위 발생 등의 추가적인 피해가 발생된 것으로 사료되며, 특히 오랜 시간 동안에 걸쳐 케이블 인장력의 분포가 불균등하게 진행된 상태에서 막 패널의 파손은 추가적인 인장력의 발생 및 충격으로 인한 일부 케이블의 탈락 등 구조물의

안전성에 불리한 상황을 야기하였다고 추정된다.

사고에 대한 임시 대책으로 파손된 막 패널 부분을 PVC 코팅 막재로 보수하여 내부시설을 보호하였으며, 전체적인 구조물 안전진단을 실시하였고 보수보강공사를 수행하게 되었다. 이와 같이 지붕구조의 현재 상태를 파악하기 위하여 지붕구조의 기하학적인 형상, 케이블 인장력의 측정, 케이블 및 막재의 강도 측정, 손상 부위의 파악 등 정밀안전진단을 실시한 결과, 지붕구조 초기형상의 변형, 지붕막의 노후화로 인한 강도 저하, 케이블의 인장력 편차 증대, 일부 케이블의 과인장력 발생, 케이블의 여유길이 부족, 벨리 케이블 인장력 소실, 웨지 불량 등 전반적으로 보수보강이 시급한 상태임이 보고되었다.

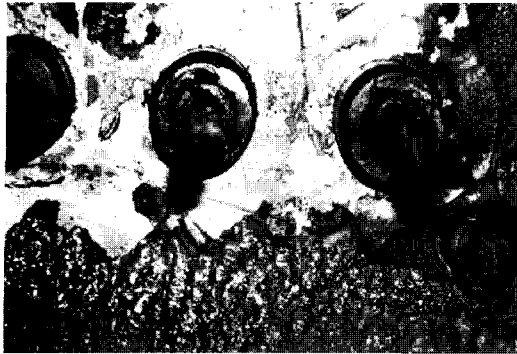
(a) 웨지 파손 및 케이블 여장 부족

케이블돔의 케이블구조는 우선적으로 웨지를 교체하게 된다. 웨지는 웨지의 조임력에 의한 케이블과의 마찰력이 케이블의 미끄럼 하중을 충분히 견딜 수 있는 것을 채택한다. 웨지의 상세를 나타내면 그림 15와 같다.

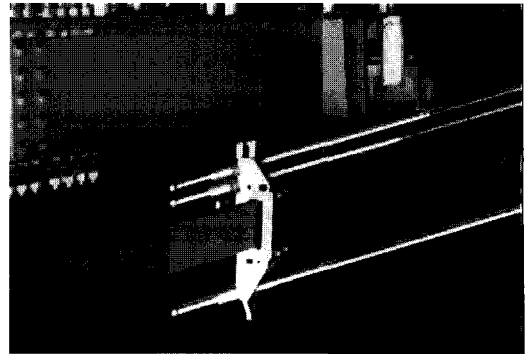
(b) 다이아고날 케이블 장력 손실

웨지가 교체된 후 다이아고날 케이블의 장력을 조정하게 되며 이 때에는 각 케이블에서 한 개의 스트랜드만을 조정하도록 한다. 또한 8개월씩 두 개조로 구분하여 각 열에서 동시에 작업하며 아웃터 다이아고날 케이블에서부터 센터 다이아고날 케이블로 작업해 나간다. 케이블 장력조정과정을 그림 16에 나타내었으며 장력측정 및 조정장비에 대한 개념도를 그림 17에 나타내었다.

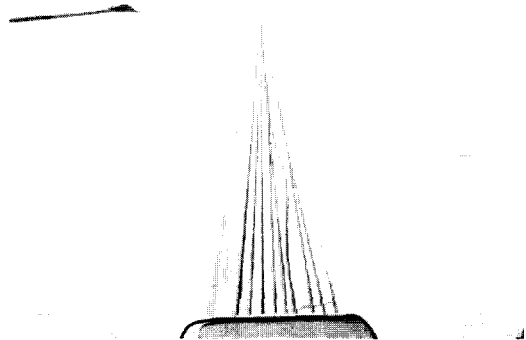
(d) 벨리 케이블 장력 손실

장하는 과정이 남는다. 벨리 케이블 인장시 지붕구조물의 변형이 가장 많이 발생하게 되므로 가장 주의를 요하는 단계이다. 따라서 4.5의 시공과정해석에서 시물레이션한 결과를 토대로 지붕구조물이 안정성을 잃지 않도록 벨리 케이블은 그림 20과 같이 전체적으로 대칭이 되게 4단계로 인장한다. 벨리 케이블의 장력후 막 장력은 약 200kgf/m로 예상하나, 실제로 막 장력과 구조물의 변형을 조절하여 벨리 케이블의 장력을 도입하게 된다. 막의 초기장력도입 시에는 막재의 신율을 고려하여 시공초기에는 목표장력값보다는 더 큰 장력을 도입해야 하며 이에 따른 케이블부재의 장력변화에도 주의를 기울여야 한다.

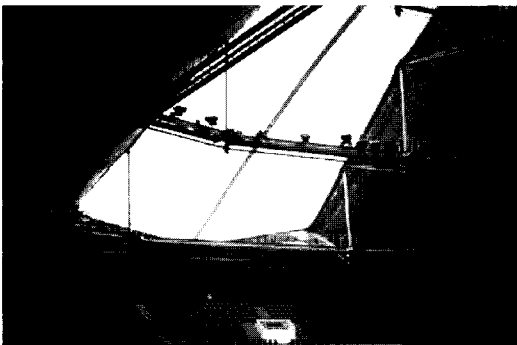
(e) 막재 노후화

보수보강공사시 교체될 막재는 성능이 우수한 PTFE 코팅 막재를 사용하도록 한다. 케이블들의 막구조 해석 결과를 그림 10, 그림 11 및 그림 12에 나타내었다. 해석결과에 따르면 막 응력은 모두 허용응력을 만족하는 것으로 나타났다. 막구조 설계에서 사용한 파단하중에 대한 허용하중의 안전율은 장기 8.0, 단기 4.0을 적용하였다.

막 패널의 교체는 모든 막 패널을 제거하여 다시 설치하는 것이 구조적인 관점에서는 가장 좋은 방법이지만, 모든 막 패널을 제거할 경우 막공사 완료시까지 약 2개월간은 실내가 외부에 노출된다는 점이다. 따라서 막 패널의 교체는 케이블 장력이 조정된후 한 개의 패널씩 순차적으로 진행한다(그림 18).

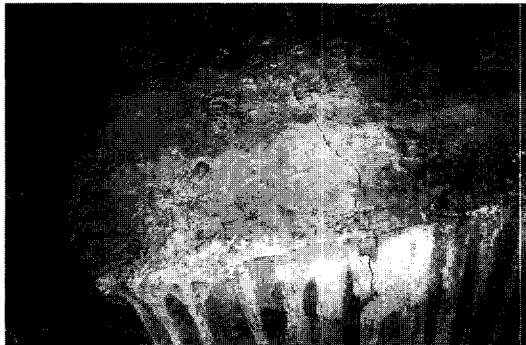
(f) 하부구조물 균열

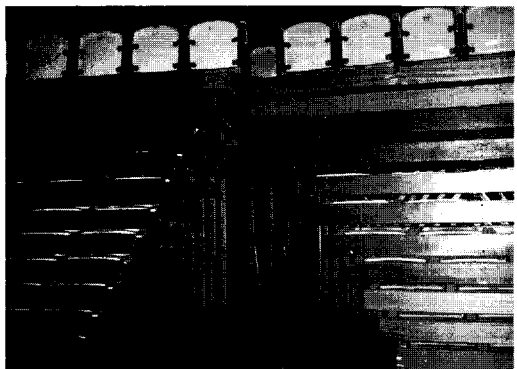
(g) 이동식 의자 노후화

관람석 의자는 이동식과 고정식으로 구분되는데 노후화된 이동식 의자의 골조를 보수보강하게 되며, 고정식 의자 또한 체육관의 기능에 맞도록 교

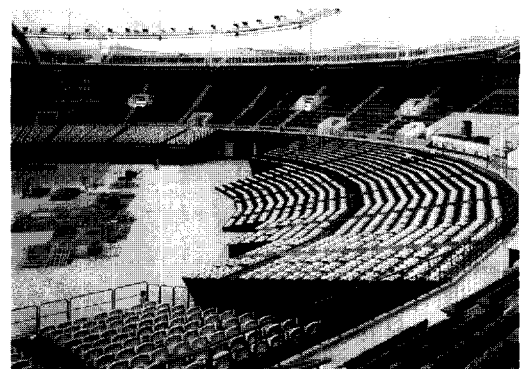
(h) 고정식 의자 노후화

체된다. 주요 관점은 의지는 쾌적하여야 하며 소음이 발생하지 않아야 한다(공연이나 기타 행사시 소음 발생이 없어야 한다). 또한 실내경기나 공연에 따른 초점의 변화에 맞도록 계획되어야 한다(사진 2 참조).
