SEM을 이용한 나일론피니언의 마멸특성 고찰

Investigation about the Wear Characteristics of Nylon Pinions Against Steel Gears by SEM

Choong Hyun Kim, Hyo-Sok Ahn and Tae Hyong Chong

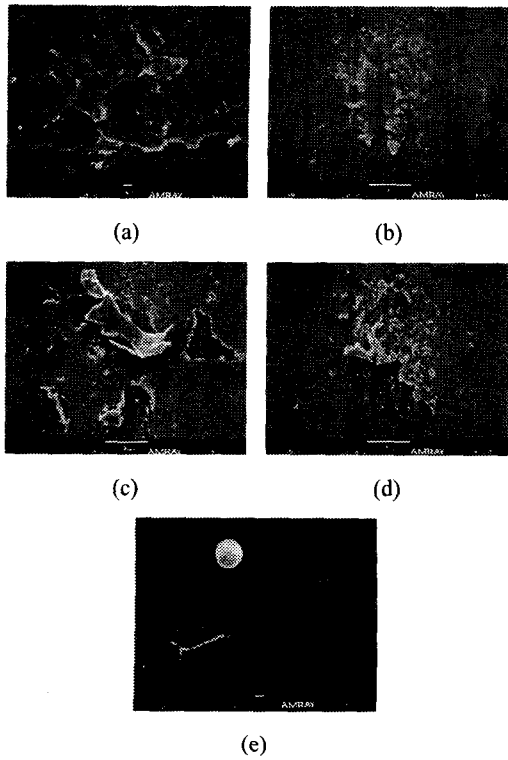
Fig. 3 SEM images of the tested Nylon pinion surfaces : test conditions - 3m/s, 9.8N/mm (1kgf/mm), 3×10^6 revolution

Fig. 3은 Fig. 2와 하중은 동일하면서 총회전수가 3×10^6 회전인 경우이다. Fig. 3(a)는 피치선부분을 500배로 확대, 관찰한 것으로서 총회전수가 1×10^6 회전인 Fig. 2(c)와 비교할 때 훨씬 더 심한 크리프현상이 발생한 것을 볼 수 있으며, 전술한 왕복동 마찰마멸실험⁽³⁾에서처럼 용융, 냉각과정이 반복되면서 취성이 생긴 후 하중의 작용에 의하여 치표면 재질이 파손된다는 것을 알 수 있다.

Fig. 3(b)는 피치선과 이끝 중간의 치면으로서 반복되는 마찰로 인하여 이끝 쪽의 치면온도가 상승하면서 재질의 연화가 촉진된 후 마찰에 의하여 이끝방향으로 나일론재질이 밀려나면서 마멸되고 있는 것으로 판단된다.

Fig. 3(c)와 (d)는 피니언의 이끝부분 치면을 보여 주고 있다. Fig. 3(c)에서는 용융된 재질이 치표면으로부터 완전히 떨어져 나간 흔적과 약 200 μm 의 길이를 갖는 대형 마멸입자를 볼 수 있는데 용융, 냉각과정을 거친 치면으로부터 이탈된 후 뭉쳐진 것으로 판단된다. 한편, Fig. 3(d)는 연화된 치면의 나일론재질이 외부로부터 유입된 입자 또는 치표면으로부터 떨어져 나간 나일론 마멸입자 등과의 마찰작용에 의하여 이끝 방향으로 깎여 나간 것으로 사료된다.

Fig. 3(e)는 이뿌리부분으로서 Fig. 2(d)에 비하여 전체적으로 매끈한 면을 보이면서 중간중간 마찰방향으로 길게 패인 흔적을 볼 수 있으며 육안관찰에 의하면 용융 후 심하게 눌린 상태임을 알 수 있었다. 이것은 계속되는 마찰에 의하여 그온에 노출된 이뿌리부분의 재질이 열화된 후 상대방 강기어 치면에 눌리거나 깎인 흔적이다.

또한, 기다란 마멸입자는 가늘고 길게 잘려나가 기 쉬운 나일론 마멸입자이며^(3,4) 구형입자는 외부로부터 유입된 이질재료가 마찰면에 끼인 후 고온의 작용을 받아 만들어진 것으로 보인다. Tuskamoto 등⁽⁹⁾에 의하면 플라스틱 기어는 이끝보다 이뿌리부분에서 마찰마멸이 훨씬 큰 것으로 나타났으며 이러한 연구결과는 본 실험에서 관찰된 사실과도 잘 일치한다.

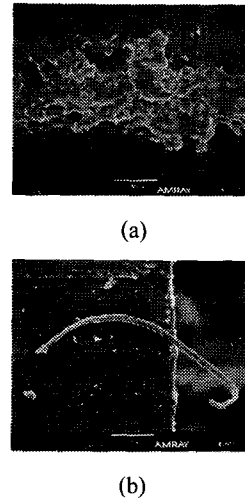
Fig. 5 SEM images of the tested Nylon pinion surfaces : test conditions - 3m/s, 9.8N/mm (1kgf/mm), 1×10^7 revolution

Fig. 5는 총회전수가 1×10^7 회전인 경우로서 Fig. 5(a)를 보면 반복되는 마찰로 인하여 피치선부분이 심하게 눌린 상태이며 피치선부분에서는 이전보다 훨씬 큰 마멸입자가 관찰되고 있다. 이후 이들 마멸입자가 이탈되면서 피치선상에 더욱 깊은 홈이 패이게 된다. 한편, 접촉치면의 반대쪽을 나타낸 Fig. 5(b)를 보면 아직까지 주목할 만한 접촉흔적을 찾아 볼 수 없으나 가늘고 기다란

게 꼬인 나일론 마멸입자를 볼 수 있다.

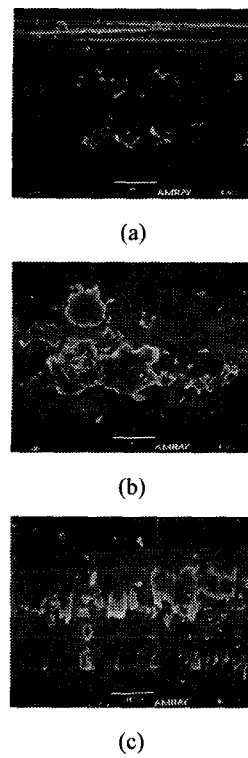
Fig. 6 SEM images of the tested Nylon pinion surfaces : test conditions - 3m/s, 19.6N/mm (2kgf/mm), 1×10^6 revolution

Fig. 6(a)는 이끝부분을 관찰한 것으로서 하중이 9.8N/mm (1kgf/mm)인 경우에 비하여 이끝부분 마멸이 조기에 발생함을 알 수 있다. 즉, 동일한 회전수일 때 하중 9.8N/mm (1kgf/mm)인 경우의 이끝을 보인 Fig. 2(f)의 치면이 비교적 매끈한 데 비하여 Fig. 8(a)에서는 심한 마찰열에 의하여 나일론피니언의 이끝부분이 용융되어 매끈해진 것을 볼 수 있다.

Fig. 6(b)를 보면 피치선상에서 이미 심한 피팅 현상의 진행으로 치면이 깊게 패이는 현상이 발생한 것을 볼 수 있는 데 이는 하중이 9.8N/mm (1kgf/mm)일 때 총회전수가 1×10^6 회전인 Fig. 2(c)보다 훨씬 더 심할 뿐만 아니라 총회전수가 1×10^7 회전인 Fig. 5(a)의 치면상태와 거의 유사하였다. 따라서, 하중이 19.6N/mm (2kgf/mm)인 경우에는 하중이 9.8N/mm (1kgf/mm)일 때보다 피치선상의 마멸이 매우 심하게 진행된다는 것을 알 수 있다.

이뿌리부분에서도 Fig. 6(c)에 보인 것처럼 마멸현상은 급속하게 진행되었다. 이것은 이뿌리부분에 고온이 발생하면서 나일론이 용융된 직후 마찰에 의하여 이뿌리방향으로 납작하게 눌리면서 밀려나간 크리프 현상으로서 하중이 9.8N/mm

(1kgf/mm)인 경우와 비교할 때 이뿌리부분에서 비교적 짧은 시간 내에 마멸이 대량으로 진행되고 있다는 것을 보여준다.

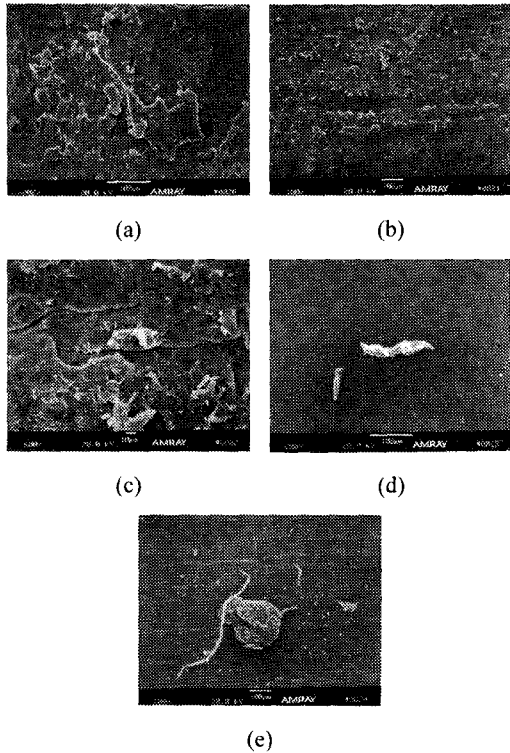
Fig. 7 SEM images of the tested Nylon pinion surfaces : test conditions - 3m/s, 19.6N/mm (2kgf/mm), 3×10^6 revolution

총회전수가 3×10^6 회전인 경우를 나타낸 Fig. 7의 경우 (a)는 이끝부분을 나타낸 것으로서 치면이 심하게 용융되고 이끝방향으로의 마찰작용을 받아 밀려 올라가면서 치면으로부터 재료가 이탈되는 것을 볼 수 있다.

Fig. 7(b)의 피치선부분을 살펴보면 사진 중앙의 피치선을 기준으로 치폭방향으로 길게 패인 홈과 피치선 상하부분이 용융된 흔적을 볼 수 있을 뿐만 아니라 사진 상단으로부터 높이의 약 1/4 정도 내려온 부분에서는 치면 전체를 가로질러서 균열(crack)이 생성된 것을 볼 수 있다.

Terashima 등⁽⁸⁾에 의하면 피치선부분에서의 균열은 과도한 미끄럼마찰에 의하여 나일론재질이 유리전이온도(glass transition temperature)⁽¹¹⁾보다 고온에 노출되면서 재료가 열화된 후 반복적인 하중을 받아 생성된다고 하였으므로 Fig. 7(b)의 나일론피니언 치형은 열에 의한 파손이 진행되고 있음을 알 수 있다.

Fig. 7(c)는 Fig. 7(b)의 균열부분을 500배로 확대한 것으로서 나일론재료가 용융되거나 소성유동을 일으킨 흔적을 볼 수 있으며 과도한 열에 노출된 후 기계적 특성을 잃은 나일론재질에 하중이 작용하면서 균열이 시작된 것으로 판단된다.

Fig. 7(d)와 (e)는 각각 접촉치면과 그 반대치면에서 발견된 마멸입자들로서 이들 막대형 또는 뭉친 형태의 마멸입자들은 고열과 고하중의 작용으로 인하여 치면에서 떨어져 나온 후 뭉쳐진 것이며 해당 피니언의 운전조건이 매우 가혹한 상태를 말해 준다.

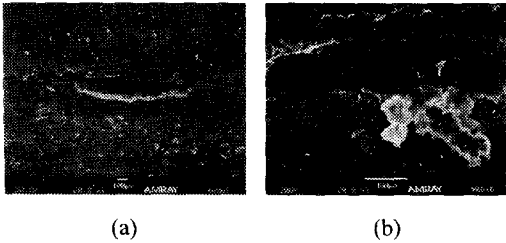
Fig. 14 SEM images of the tested Nylon pinion surfaces : test conditions - 4m/s, 19.6N/mm (2kgf/mm), 2×10^6 revolution

총회전수가 2×10^6 회전에 다다르면 마멸이 더욱 진행되어 Fig. 14(a)처럼 피치선부분이 깊게 눌러붙는 후 균열이 생성됨과 동시에 폭 200 μ m, 길이 1mm 정도의 나일론재질이 이탈되면서 균열이 성장함으로써 반대 치면으로까지 관통되었으며 총회전수 5×10^6 회전에서 절손에 이르렀다. 이 경우에는 반대 치면에서도 마멸이 진행되어 Fig. 14(b)에서처럼 피치선부분이 고온에 노출되면서 심하게 용융된 후 눌러 붙는 것이 관찰되었으며 이러한 반대 치면의 마멸현상은 피치선을 포함하여 이끝부분에서만 관찰되었다. 따라서, 피치선속도가 4m/s로 증가할 경우에는 상대방 강기어와의 간섭이 발생한다는 것을 알 수 있다.

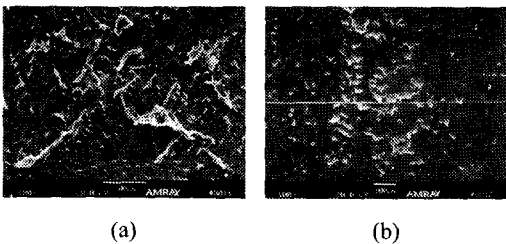
Fig. 15 SEM images of the tested Nylon pinion surfaces : test conditions - 4m/s, 29.4N/mm (3kgf/mm), 6×10^5 revolution

Fig. 15(a)와 (b)는 하중이 29.4N/mm (3kgf/mm)인 경우이며 극심한 마멸이 발생하고 있음을 보여준다. Fig. 15(a)는 이뿌리부분으로서 접촉치면 전체가 고온에 노출되어 용융된 후 이뿌리부분으로 밀려나면서 눌러붙은 흔적을 관찰할 수 있었으며 이후 균열이 생성, 진행되어 총회전수 8×10^5 회전에서 절손에 이르렀다.

Fig. 15(b)는 접촉치면 반대쪽 치면의 이끝부분을 관찰한 것으로서 Fig. 9(b)와 (c) 등에 나타난 것과 같이 치면으로부터 재질이 이탈되기 시작하는 것을 볼 수 있었다. 따라서, 피치선속도가 4m/s, 하중이 29.4N/mm (3kgf/mm)인 경우에는 하중을 전달하는 접촉치면과 반대치면 모두에서 심한 마찰마멸이 진행된다는 것을 알 수 있다.
