태풍에 의한 파이프 골조 온실의 변형도

The Strain of Pipe Framed Greenhouse by Typhoon

윤 용 철*^a · 서 원 명*

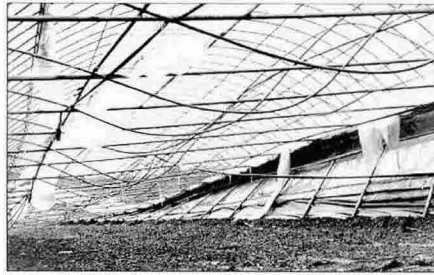
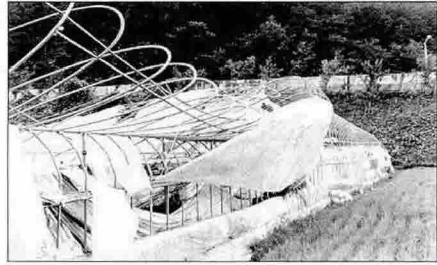
(a) 1-2W pipe greenhouses

하절기 강풍에 의한 온실피해는 주로 피복재의 파손과 구조의 붕괴이다(윤 등, 1995). Fig. 2의 (a), (b)와 같이 하절기에 작물이 재배되지 않을 경우, 피복재 자체의 피해는 구조적으로 붕괴되는 피해에 비하면 큰 문제가 되지 않는다. 그러나 구조적으로 붕괴된 온실의 대부분은 피복된 상태로 방치되어 있는 점을 고려한다면, 태풍피해가 예상되는 지역의 온실에 대해서는 미리 피복재를 제거하는 것도 구조적인 피해예방에 도움이 될 것으로 판단된다. 반면에 하절기에도 작물이 재배되거나 피복재를 그대로 보존할 필요가 있는 경우는 적극적인 방풍대책을 세워야 할 것으로 판단된다. 거제 지역에서는 강풍에 의한 피해가 매년 발생하기 때문에 온실의 곡부 전체를 그물 망 등으로 덮어두는 경우도 있다.

Fig. 2 Damaged greenhouses in Gyeongnam

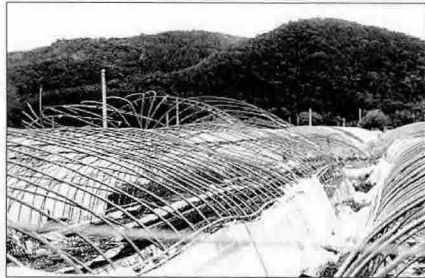
(b) Pipe greenhouse

Fig. 2 (b)와 같은 단동 파이프 골조 온실의 피해유형은 지난 1995년 7월 23일의 페이호 태풍 때와 큰 차이가 없었다(윤 등, 1995). Fig. 2의 (c)는 진주 인근 지역에 위치한 유리온실(7연동,

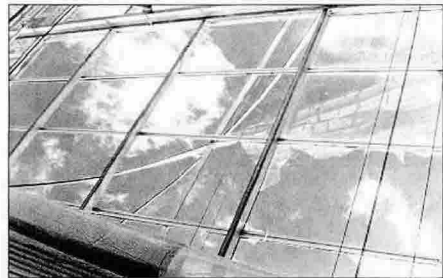
(c) Glass greenhouse

1,500평)의 피해를 나타낸 것으로서 두께 4 mm의 유리가 100여장 파손되었다. 현장 조사 결과로 미루어 볼 때, 강풍으로 인하여 어느 특정 부위의 유리가 파손되면, 온실내로 바람이 유입되면서 연속적으로 파손되는 것으로 판단되었다. 특히 이 때, 유리의 고정상태가 불량할 경우에는 피해정도가 더욱 클 것으로 예상된다.

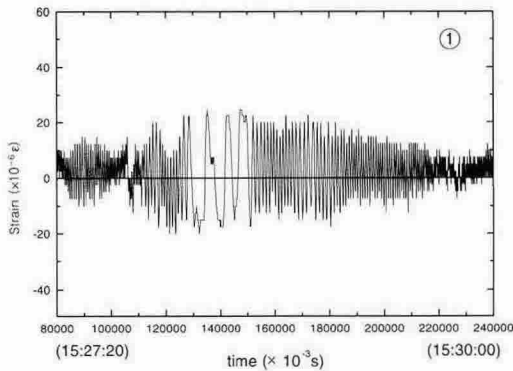
(a) Strain of frame ①

구조재의 부위별 실측결과를 전부 그림으로 나타내지 않았지만, 변형도의 변화양상은 구조재의 위치에 관계없이 거의 유사하게 나타났다. Fig. 6에서 ①은 온실측벽 기둥의 상단부로서 상대적으로

작은 변형도를 보인 반면에 ②는 곡부의 시작부로서 부재가 가는 만큼 상대적으로 큰 변형도를 보이고 있다. Fig. 6을 보면, 전반적으로 풍향에 따라 정·부의 변형도를 연속적으로 보이면서 어떤 고유의 진동현상을 동반하고 있음을 추정할 수 있다. 즉, 어떤 구조물을 수평 진동한 경우와 같이 변형도가 마치 어떤 주파수 범위를 나타내는 듯한 양상이다. 이것은 풍하중이 순간적이고 반복적으로 작용했음은 물론 비록 현재로서는 단정하기가 어렵지만, 온실 자체가 가지고 있는 고유진동수도 어느 정도 영향을 받은 것으로 생각된다. 특히, Fig. 6에서 15시 28분 전후($140,000 \times 10^{-3}$ s) 변형도가 정에서 부 혹은 이와 역의 방향으로 전환되는 주기가 다른 시간대에 비해 상당히 길게 나타났다.

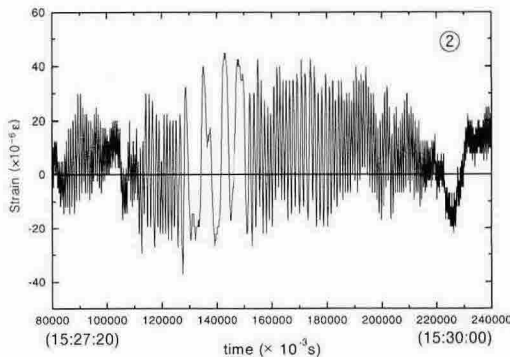
(b) Strain of frame ②

Table 1은 실측한 변형도와 식 (1)을 이용하여 계산한 응력을 요약한 것으로서, ②번 위치에서 최대 변형도 범위인 약 82×10^{-6} 을 보였고, ①번 위치에서는 최소 변형도 범위인 45×10^{-6} 을 나타냈

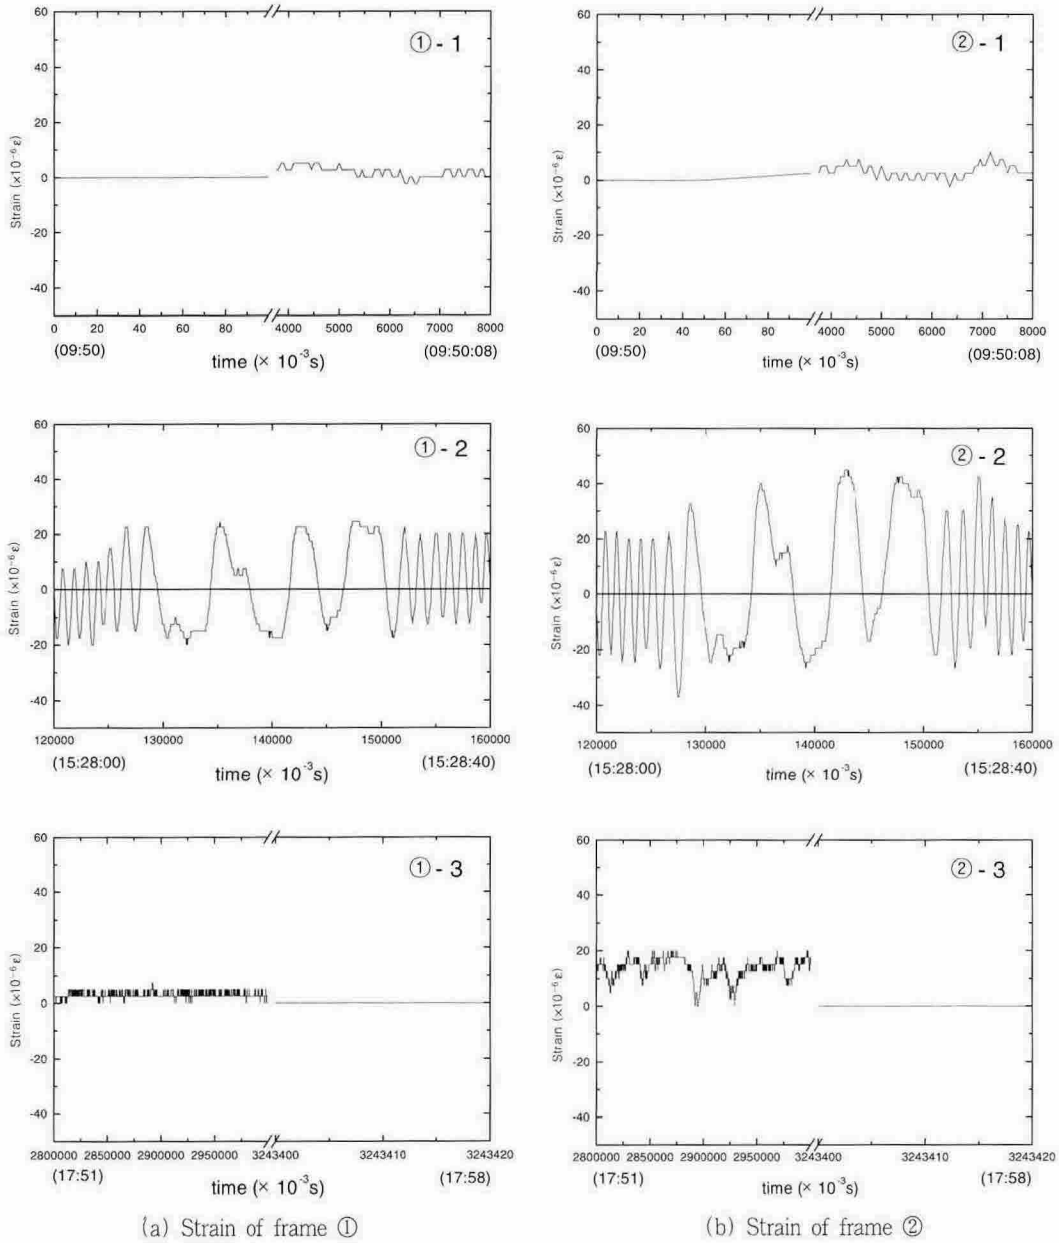
Fig. 8 Variation of strain in greenhouse frames

Fig. 8은 변형도의 변화를 태풍이 내습하기 전후와 직접 영향을 받을 때로 나누어 시간대별로 나타낸 것이다. Fig. 8에서 알 수 있듯이 태풍의 영향을 받기 전후에는 변형도가 전혀 없고, 태풍의 영향권에 접어들면서 조금씩 변형도가 증가하여 최대가 되었다가 태풍의 영향권에서 멀어지면서 변형도가 서서히 소멸된다. 태풍 올라의 경우, 변형도가 최대치에 머무르는 시간은 20초 전후로서 극히 짧은 것을 알 수 있다. 이 결과로부터 온실의 기초가 뾰허거나 온실전체가 부력에 의하여 부상하면서 전파되는 현상은 지극히 짧은 순간에 발생될 것임을 유추할 수 있을 것 같다. 이러한 현상은 반복된 풍하중이 기초 주변의 지반강도를 점차 저하시키기 때문인 것으로 판단된다.

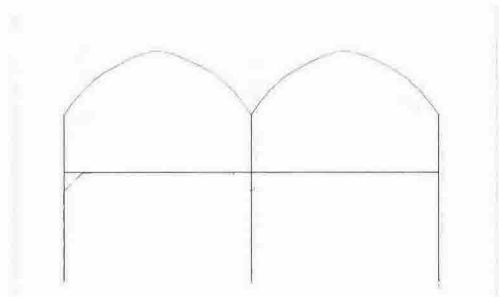
Fig. 9 Estimated deflection of strain in greenhouse frames

Fig. 9는 SAP90에 의한 해석결과를 나타낸 것으로서 최대순간풍속 31.2 m/s 일 때, 온실측면에서의 풍상측 풍향을 0° 인으로 가정하고 해석한 것이다. 실제로 측정한 최대 변형도가 나타나는 측정 부위와 거의 일치하는 것을 알 수 있다.
