# 비접지계통의 영상전압 발생현상과 이상전압

L공장은 3.3KV 비접지 계통으로 3.3KV/220V  $\Delta \cdot \Delta$ 결선으로 공급되는 저압측(220V)에 정상 상태에서는 영상전압이 "0"이 되어야 전력설비의 안정적인 운전이 가능하게 될 것이나, 영상전압이 100V~230V 정도 나타나므로 대지전위 상승으로 인한 전력설비의 파손우려 등 신뢰성 있는 전력 공급 운용에 어려움이 있는 것으로 나타나고 있었음

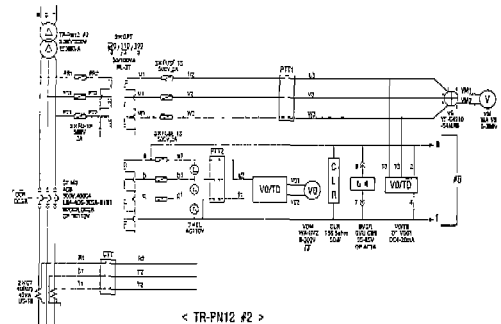
나) 현재 도면상 GPT 결선도

- 1) 위 전압 측정결과 GPT 1차측 R상과 2차측 R상에 FUSE가 용단된 상태이며,
- 2) GPT의 결선도면이 바르게 구성되지 않았으며,
- 3) 용단된 FUSE의 교체를 시도하였으나 재차 용단됨. 오결선 되었거나 단락된 상태임.
- 4) GPT의 결선도면이 잘못 작성 되어도 실제로는 정결선(Y-Y- $\Delta$ ) 될 수도 있겠으나 현재의 측정값으로는 상당한 부분이 오결선 된 상태임.
- 5) GPT 1차(실제 220V 계통) 중성점 위치 (전력 분석계로 측정 결과)  
 $V_a = 223 \angle 31.07$

GPT의 결선을 아래 도면과 같이 정결선하고 b상 접지된 곳을 검출하여 제거하여야 함.

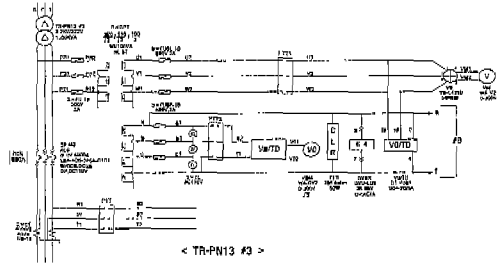
나) 현재 도면상 GPT 결선상태: TR#2 BANK와 동일

- 1) 전압 측정결과 GPT 1차측 R상 FUSE가 용단된 상태이며,
- 2) GPT의 결선도면이 바르게 구성되지 않았음.
- 3) R상 FUSE를 교체하고 영상전압을 측정한 결과 84.6V에서 12.8V로 감소됨
- 4) GPT의 결선도면은 잘못 결선 되었으나 실제의 결선은 정결선(Y-Y- $\Delta$ ) 된 것으로 판단됨.
- 5) R상 FUSE가 용단되므로 영상전압이 110V가 나타나고 FUSE를 교체하였음. 이때는 0V가 되어야 하나 12.8V가 발생하는 것은 선로 정수의 불평형 및 전원전압의 불평형에 기인한 것으로 사료됨.

#3 TR BANK는 FUSE 교체후 정상 상태이 나 콘덴서가 너무 과대(전상 역률 40%)하므로 적정용량의 콘덴서가 필요하다. 콘덴서가 과대 할 경우의 단자 전압의 상승, 전력손실의 증가 등 나쁜 영향이 있을 수 있다. 또한 결선도는 아래 도면과 같이 수정이 요망됨.

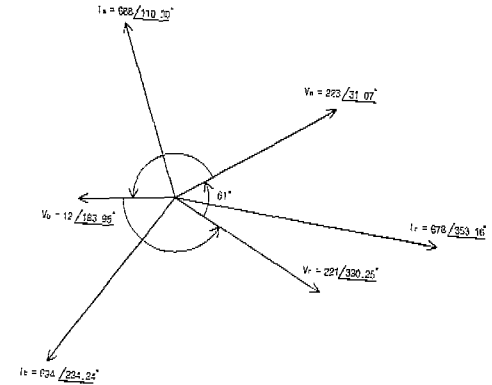
### (<#2 TR BANK>

로 나타났으며, 이결과는 b상이 접지(지락, 고장 등)된 상태이며, b상이 완전지락되면  $V_b = 0$ ,  $V_a = \sqrt{3}V_b = 220$ ,  $V_c = \sqrt{3}V_c = 220$  (선간전압 220V 경우) 로 된다.

※ b상이 완전지락되면  $V_b = 0$ 이 되고,  $V_a = 220$ ,  $V_c = 220$ V로 되고 상차각이 60도로 되지만 선로정수의 불평형 등으로  $V_b = 12$ V가 되고  $V_a$ 와  $V_c$ 의 위상차가 61도로 나타난다.

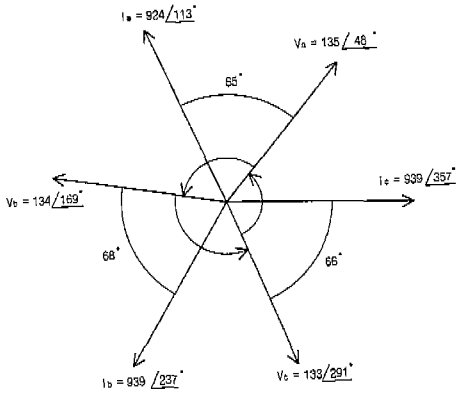
15시 31분 40초 PT 1차 AR-5 콘덴서 연결 300KVA

역률 :  $\cos\left(\frac{65+66+68}{3}\right) = -40\%$

즉, 전상 40%
