하자와 보수

김용관 / 건우기계설비(주) 공무부 과장

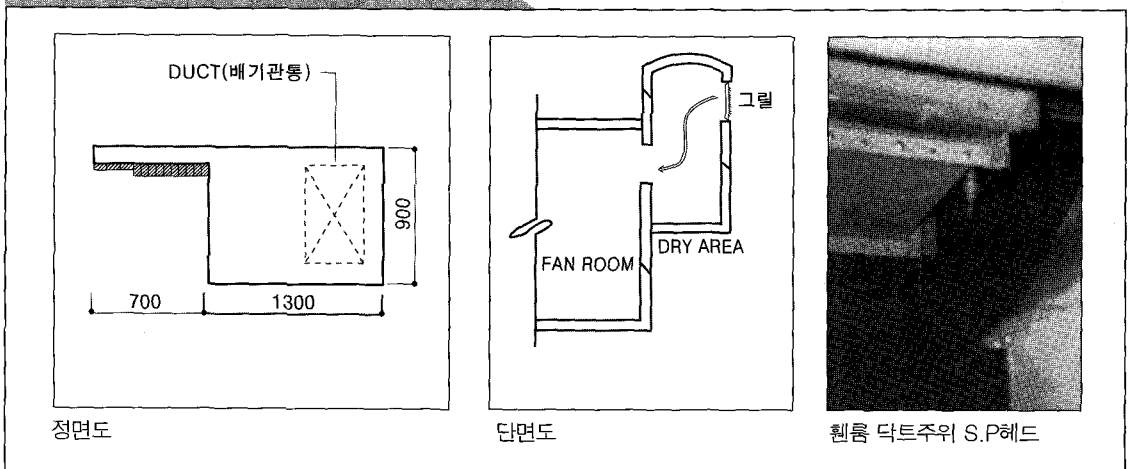
〈그림 1〉

웬실 S.P헤드 동파

지하 4층, 지상 10층 오피스텔 건물의 지하 1층 웬실 S.P헤드가 외기 침입으로 인해 동파 사고가 발생했다.

곳이 없어 실내온도가 낮다. 또한 스프링클러 설비가 습식으로 시공되어져 있고 웬실은 무창층으로 덕트만 관통하였다.

〈그림 1〉에서 보듯이 외부 드라이에리어 부분에서 외기가 조적을 쌓지 않은 틈으로 찬공기가 유입되어 스프링클러 헤드를 동파시킨 것이다.

외부로 관통되는 부위(조적 및 미장)를 철저히 확인하여 건축작업에 반영토록 한다. 관리자 측면에

서 위험요소를 찾아서 예방책을 세워야 한다.

소방법 시행규칙 제23조제8항을 근거로 환풍도 기계실 범주에 속하므로 소방감리와 협의하여 스프링클러 설비를 설치하지 않는 것이 좋겠다.

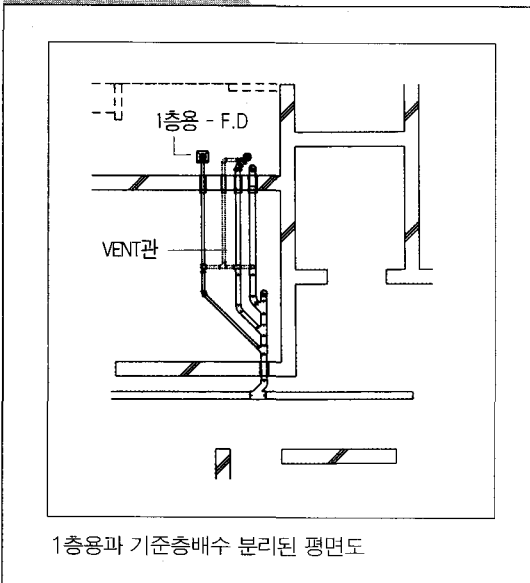
(그림 2)

은 낙차로 떨어지면서 세대의 거품이 발생하여 비중이 가벼운 거품과 오물 찌꺼기가 함께 부력에 의해서 밀고 올라오며 물은 정체된 상태에서 서서히 흘러 나가는데 원인을 찾을 수 있다.

기준층에 일체형욕기(볼텍스)를 사용하여 입상을 세워 내리다보면 1층은 분리시키지 않고 함께 배관을 묶어 놓으므로 인하여 1층세대는 거품과 오물이 넘치는 것이다.

1층 세탁기실 배수 역류

고층아파트의 1층세대 세탁실 바닥배수구로 거품이 역류하여 하자가 발생하였다.

입상관을 통하여 배수가 지하층 횡주관에서 유출되는 배수의 속도에 비해 빠르게 유입되는 것과 높

15층 이하의 아파트의 경우는 1, 2층을 별도로 입상을 세워서 배수를 받아 지하 횡주관에 연결한다.

15층 이상인 아파트는 1, 2, 3층을 별도로 입상을 세워서 배수를 받아 지하 횡주관과 입상관이 합쳐지는 부분을 3m 지나서 1층용 횡주관을 연결시킨다. 지하횡주관의 구배는 1/100 이상 주어서 시공하여야 하고 1층 횡주관에 통기관을 설치하여 물의 흐름을 원활하게 하여야 한다.

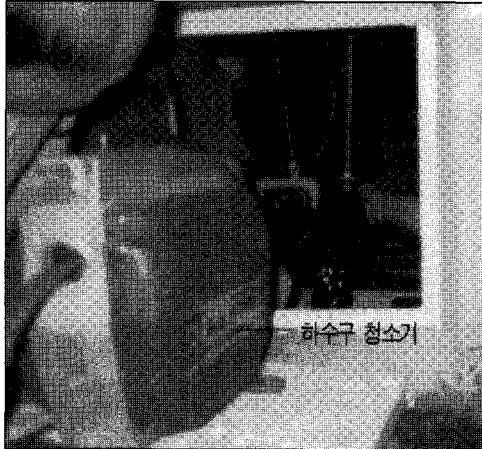
〈사진 1〉

전동 크리너 작업

세탁기 사용이 많은 하절기에 더욱 심하게 발생되며, 배관구배를 조정할 수 없기 때문에 주기적으로 전동크리너(〈사진 1〉 하수구 청소기)를 사용하여 청소를 하여 노폐물 제거를 하여 처리하였다.

배관작업 전 배관 시공도를 작성하여 구배를 검토하고 건축과 협의하여 배관 기능이 원활히 되도록 한다.

입주자들에게 사용상 주의사항을 주기적으로 홍보하여 머리카락이 들어가 막히지 않도록 한다.

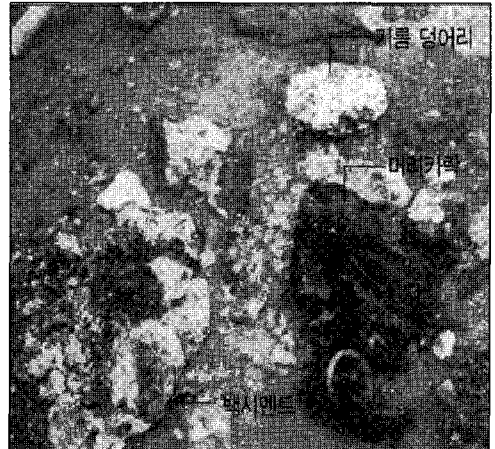
배관속 부유물

는 기름때와 머리카락, 공사 마감시 유입되는 백시멘트 및 건축자재로 인하여 주철관 내 표면의 거친 부위에 붙어 관표면적을 잠식해 버린다.

노폐물의 종류는 〈사진 2〉와 같으며 동물성 기름 덩어리(응고체)와 백시멘트 응고체, 머리카락 공사 자재 등이다.

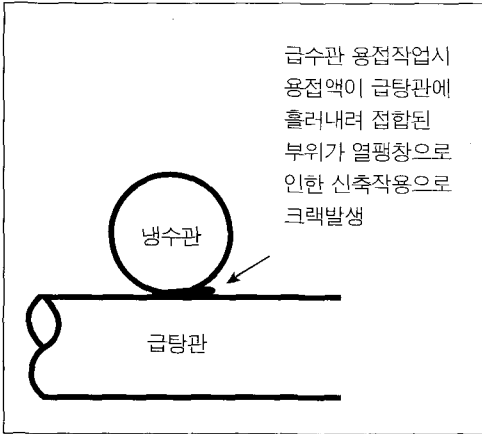
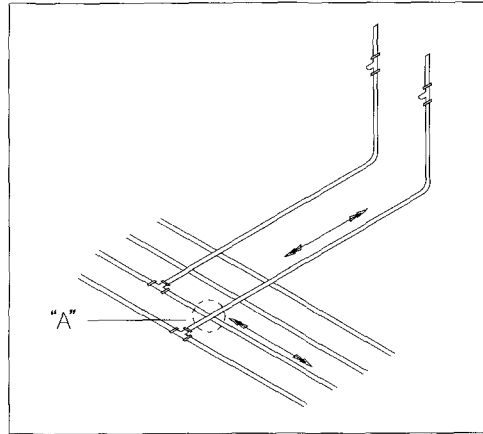
〈그림 3〉

개별난방 아파트 급수급탕 동관바닥에서 씽크로 연결되는 지관에서 크랙이 발생하여 누수가 발생하였다.

바닥 배관시 급수관과 급탕관 주관 사이의 이격 거리가 짧음으로 인하여 주관을 타고 넘어가는 급수지관이 급탕주관과 크로스된 상태에서 급수관 터부위 용접시 용접액이 급수관을 타고 흘러내려 접합된 상태였다. 따라서 급탕의 온도를 조절하여 사용하면 이 부위가 열팽창으로 인한 신축에 의하여 크랙이 발생하여 나타난 현상이다.

세탁바닥배관 크로스부위

세대배관시 배관크로스 되는 부위는 150mm 이상 이격시켜서 지관이 원활히 주관을 넘어갈 수 있도록 배관을 구상한다.

용접개소 용접시 철저히 준비하여 용접 스러지가

떨어져 접합되지 않도록 준비한다.

수압 체크시에는 열팽창에 따른 변화가 없으므로 확인이 불가능하다. 따라서 입주시 방바닥에 습기가 비치면 즉시 수압을 체크하여 확인하여야 한다.
