중부 지역 중·소 하천의 교량의 세굴보호공 실태 조사

김병일^{*1}, 박용원^{*2}, 조성민^{*3}

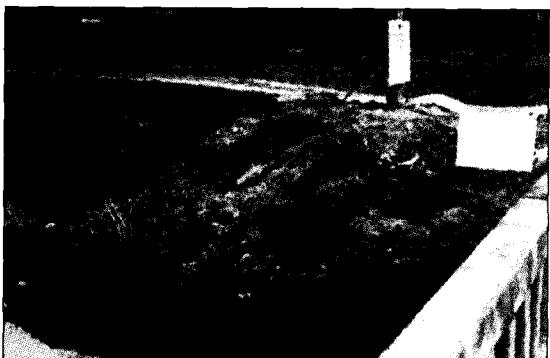
(c) 제방순실

제방의 손실과 교각주위의 유송잡물도 볼 수 있었다.

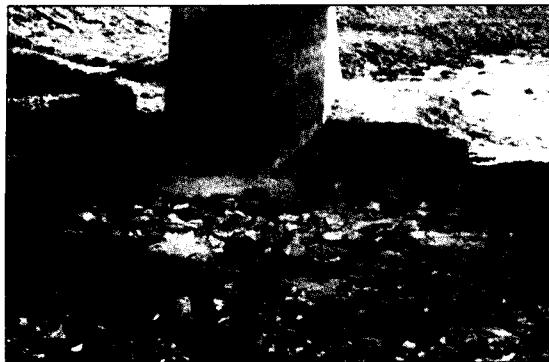
(a) 사석보호공

그림 5는 보호공이 설치된 교각 예이다. 세굴보호공이 설치된 경우에도 대부분은 세굴이 많이 진행된 이후에 시공된 것으로 판단되었다.
