## 2002년 강릉지역에서 발생된 산사태의 특성에 관한 연구

### A Study on the Characteristics of Landslides Having Occurred in Gangneung Area in 2002

Serious damages occurred in Yeongdong area of Gangwondo by typhoon Rusa in August, 2002. Therefore, this study intends to investigate and analyse the characteristics of landslide having occurred in Gangneung area. 11 sites including many features of landslide were selected and scales, soil properties and a state of vegetation of slopes were investigated. It can be concluded that rainfall intensity, the velocity of the wind, geomorphology, vegetation and forest fire etc. are considered as main factors affecting occurrence of landslides in this area.

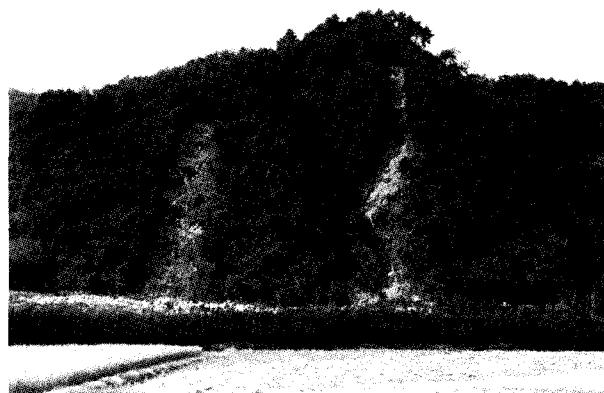
사진 1. 성산면 구산리 제왕산 기슭 산사태

무와 두릅나무들이 초목들과 우거져 있었다. 사면 아래로는 밭이 있으며 그 아래 좌측에는 직경 1~2m의 쇄석이 쌓여 있고, 우측에는 높이 5m의 전나무가 서식되어 있었다. 본 지역에서는 사진 1에서와 같이 전면에 3개소의 산사태가 발생되었으며 가운데와 우측 파괴사면은 흘러 내리면서 사면 중간부에서 합류되었다. 파괴사면들의 규모는 폭이 9.4~13m, 길이가 63.5~82m이었으며 주향은 N20°E, 경사는 36~48°로 상당히 가파른 편이었다. 토층두께는 약 40cm로서 파괴토층의 두께는 약 20cm이며 파괴된 토지는 좌측에서는 21.4m 이동하여 전면에 쌓여진 쇄석까지 이르렀으며 우측에서는 27.2m 이동하여 전나무 단지부분에 퇴적되었다. 좌측 사면의 중간부와 중간, 우측 사면의 상부, 중간부에서 매끄러운 회색의 화강암 암반이 노출되었으며 이들 암반에는 두께 20~40cm의 흰색 암맥 7개가 종, 횡으로 분포되었다. 주민의 진술에 의하면 본 사면의 파괴는 8월 31일 오후 11~12시경에 발생되었다고 한다.

본 사면에서는 집중호우시 오목한 지형의 약간 계곡을 이룬 곳에 우수가 집중되고 이로 인하여 세굴이 발생되었으며 이와 더불어 사면하단부의 key 부분이 유실되어 사면파괴를 야기시켰을 것으로 판단된다. 그리고 태풍에 동반되는 바람은 가파른 지형 위의 나무뿌리를 뒤흔들어 지반을 이완시켰으며 이로 인한 강우의 침투능력 증대는 간극수압을 증가시켜 사면파괴의 요인이 됐을 것이다. 또한 사면에 식재된 나무로 인한 하중은 사면의 파괴를 촉진시키는 역할을 했을 것이다.

식생상태가 양호하면 사면의 안정성을 증진시키게 되지만 본 사면의 경우에는 태풍에 동반되는 풍하중의 영향과 나무하중의 영향으로 수목이 사면의 안정에 다

소 불리하게 작용할 수도 있다는 실례를 보인 것이다. 이러한 형태의 파괴는 이번 강릉지역에서 발생된 산사태 중 경사가 비교적 가파른 사면들에서 볼 수 있는 파괴유형으로 분류된다.

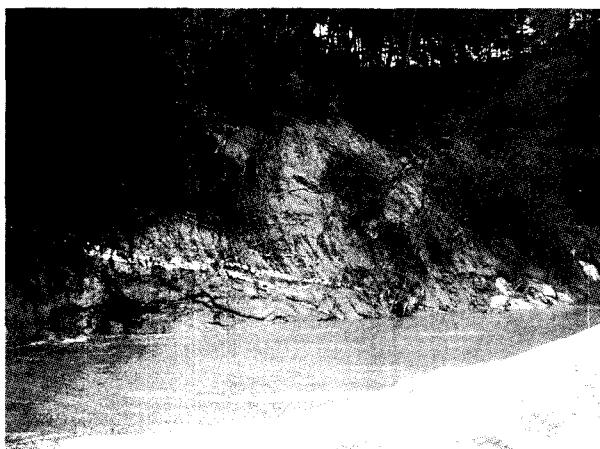
본 지역은 성산면 위촌리에 위치하며 이 지역을 흐르는 하천에 인접한 사면에서 4개소의 사면파괴가 발생되었다. 이들 사면에서는 집중호우로 인하여 암반 위에 얇게 퍼복된 표토층이 쓸려져 내려와 파괴가 발생되었다. 사진 2는 이 지역에서 파괴된 사면의 일부 모습으로 사면 하부의 폭이 20m, 높이가 8.5m이며 주향은 N80°W였다. 파괴사면 상부의 원지반은 경사가 30°이지만 파괴 사면에서는 42° 경사로 매우 가파르다. 파괴토층의 두께는 10~20cm로 매우 얕았다. 사면의 암반은 화강암으로 분류되며 암반에는 두께 10cm의 암맥이 2열로 수평면과 8°의 경사로 기울어져 있었고 2~3cm 두께의 가는 흰색의 암맥들도 거의 수평으로 분포한다. 사면에는 높이 10~15m, 직경 5~30cm의 소나무가 2~3m 간격으로 분포하며 파괴사면 부근에는 높이 5m, 직경 5cm의 참나무들이 서식되어 있었다.

본 지역의 사면들은 경사가 가파르면서도 표토층은 매우 얕았으며 그 위에 비교적 큰 규모의 나무들이 서식되어 있었다. 파괴된 사면 부근에서는 나무의 긴 뿌리들이 노출되었다. 이는 표토층이 얕은 관계로 뿌리가 암반층까지 관입되지 못한 상태에서 집중호우로 인한 침투로 전단력이 약화되어 암반 위의 토층이 나무와 더불어 쓸려져 내려와 암반층이 완전히 노출되며 파괴되는 특징을 갖는다. 이 때 나무의 뿌리들은 사면파괴에 대해 아무런 저항

사진 2. 성산면 위촌리 위촌 하천변 산사태

력을 발휘하지 못했을 것으로 추측된다. 또한 태풍으로 인하여 불어난 시냇물의 수류에 의해 사면 하단부가 세굴되어 이 또한 사면 불안정의 요인이 된 것으로 사료된다.

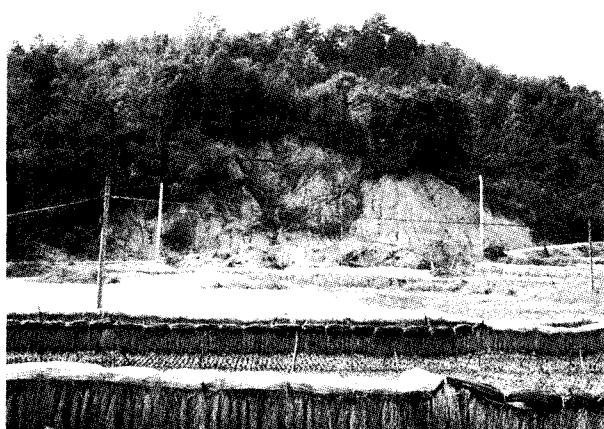
본 사면은 사진 3에서와 같이 폭 3m의 도로에 인접한 절개지에서 사면파괴가 발생된 곳이다. 절개지 사면에서 붕괴된 토사가 나무와 함께 꺼지듯이 아래로 이동되어 절개지 상부로부터 사면 높이의 1/3되는 지점에 일부가 퇴적되고 나머지는 도로 아래 논까지 흘러 사면으로부터 28m 이동되어 농경지에 이르러 퇴적되었다.

사면의 높이는 중간부에서 27.4m, 좌우측에서는 14m이며 폭은 64.5m이었으며 주향은 S10°W, 경사는 원사면이 45°, 파괴사면의 상부는 55°, 하부는 29°를 나타내었다. 토층두께는 3~4m로 비교적 두꺼웠으며 파괴된 토층의 두께는 상부에서 2.5m로 관측되었으며 암반은 노출되지 않았다. 파괴된 토괴 위로는 물이 흘러내린 흔적으로 깊이 0.7~1m의 골들이 사면에 존재하여 그 당시에 발생하였던 집중호우의 정도를 짐작할 수 있었다. 사면에는 높이 5m, 흥고직경 5~20cm 크기의 참나무와 높이 2m, 흥고직경 10cm의 소나무가 서식되어 있었다. 주민들의 진술에 의하면 사면붕괴는 8월 31일 오후 10시 40분경 발생되었다고 한다. 파괴발생 시점을 그림 2에 강우량과 함께 표기하였다.

사진 3. 성산면 위촌리 새안쟁이골 산사태

본 사면은 비교적 토층이 두꺼운 절개지 사면으로서 집중호우로 인한 사면의 상부에서의 침투로 사면붕괴가 발생되어 토사가 나무와 함께 아래로 쓸려져 내려오며 파괴를 일으켰다. 이 때 사면에 식생된 나무는 비교적 규모가 큰 소나무와 참나무들이며 당시의 집중호우로 인하여 침투가 발생되어 토괴의 하중은 증가된 상태였을 것이다. 또한 그 당시 이 지역에서는 최대 7.5m/sec로 바람이 불어 나무가 뒤흔들려 사면에 서식된 나무뿌리부분의 이완으로 강우의 침투가 더 용이하게 되어 사면붕괴를 촉진시켰을 것으로 판단된다. 따라서 사면에 식재된 초목은 우수의 저류기능과 침식에 대한 저항성을 중대시켜 사면을 안정시키는데 상당히 중요한 역할을 하고 사면파괴의 규모나 빈도를 감소시키는 바와 같이 주로 긍정적인 영향을 미치게 되지만 반면 나무하중과 바람에 의한 지반의 이완 등으로 다소 사면에 불리하게 작용하는 경우도 있다는 것을 본 현장의 사례를 통해서 알 수 있었다. 이와 같이 식재된 큰 규모의 나무들과 함께 토사가 붕괴되듯이 파괴되는 양상은 조사된 대부분의 절개지 토사사면에서 발생되는 특징이었다.

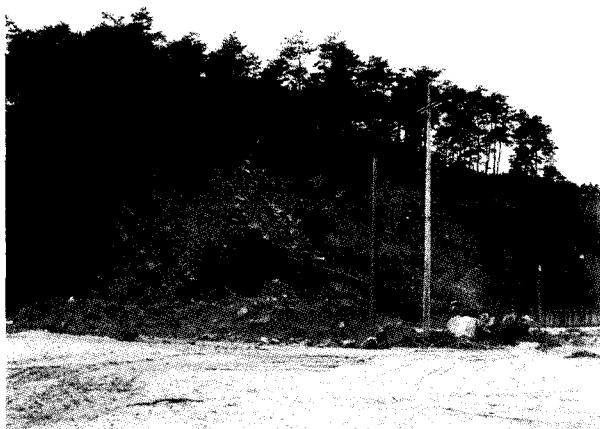
본 현장은 사진 4에서와 같이 왕복 2차선 도로 옆 절개지에서 사면파괴가 발생된 곳으로 사면은 깊이 30cm의 얕은 표토층 아래 절리가 많은 큰 규모의 풍화암들이 아

사진 4. 성산면 송암리 안송암 암반사면 파괴모습

래로 쓸려져 내려와 파괴되었다. 사면은 중심부 사면높이가 35.6m이고 폭은 33m였으며 파괴된 암괴와 토사는 도로를 지나 농경지까지 14.2m를 이동하여 퇴적되었다.

파괴된 사면의 경사는 원지반에서는  $37^{\circ}$ , 토괴가 퇴적된 가운데 부분에서는  $22^{\circ}$ 로 측정되었으며 주향은  $S65^{\circ}W$ 이다. 암괴의 최대 직경은 4.5m였으며 암석은 장석과 흑운모가 주를 이룬 화강암이다. 토층의 두께는 상부에서는 30cm, 하부에서는 40~50cm로 얇았으며 사면에는 높이 14m, 흉고직경 약 30cm의 소나무들이 서식되어 있었다. 파괴시각은 주민진술에 의하면 8월 31일 밤으로 추정된다.

본 사면은 절개지 사면으로서 얕은 표토층 아래에는 토사와 풍화가 심한 암반이 존재하였다. 태풍으로 인한 집중호우로 많은 물이 바람으로 느슨해진 표토층으로 침투하여 결국 암반의 암석들 사이에 높은 간극수압이 형성되었을 것이다. 따라서 본 사면에서는 풍화가 심하게 된 지질적인 특성에 집중호우로 인한 침투, 바람 그리고 나무하중이 사면파괴를 촉진시켰을 것으로 판단된다. 또한 사면내에는 암석이 많이 존재하므로 파괴된 토사와 암석의 이동거리는 비교적 작았다.

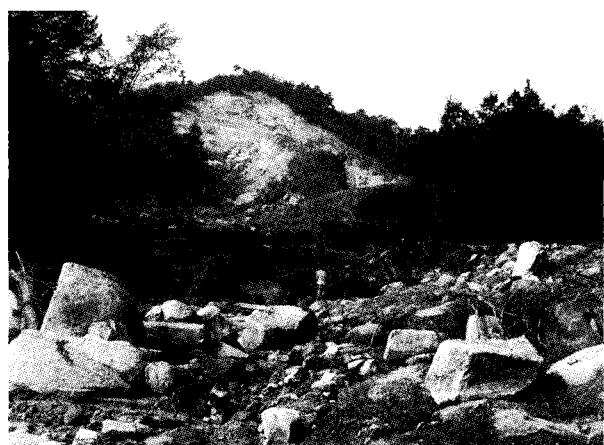
본 지역은 성산면 송암리 광양동의 광양골에 위치한 사면으로 사진 5에서와 같이 자연사면에서 대규모의 산사태가 발생하였다. 사면의 규모는 길이가 178.7m였으며 폭은 사면 중간부분에서 74.4m이며 주향은  $N80^{\circ}E$ 였다. 사면의 경사는 최상부에서 원지반의 경사가  $30^{\circ}$ , 파괴면의 각도는  $34^{\circ}$ 였다. 사면 하부에 노출된 암반은 석영, 장석 광물을 주로 함유한 화강암으로 분류되며 사면

사진 5. 성산면 송암리 광양동 광양골 산사태

의 식생상태는 사면 최상부에는 직경 5cm, 높이 5m의 참나무가 서식하며, 퇴적부 상부에는 흥고직경 15cm, 높이 18m의 소나무와 참나무가, 퇴적부 중간에는 20m 크기의 전나무가 서식되어 있었다.

파괴된 토지는 토석류로 전환되어 사면파괴면 하부로부터 434m 이동하여 퇴적되었으며 퇴적부 중하부에서는 최대직경 3m까지의 바위들이 유실된 나무들과 함께 퇴적되었다. 퇴적된 지역이 예전에는 논과 밭이었지만 조사 당시에는 그 흔적을 찾아 볼 수 없었다. 따라서 이러한 조사내용으로부터 이 지역에서 발생된 산사태 규모를 짐작할 수 있다. 사면이 파괴된 시각은 주민의 진술에 의하면 8월 31일 밤 6시경이지만 주민들은 8월 31일 오전에 대피하여 인명피해는 없었다.

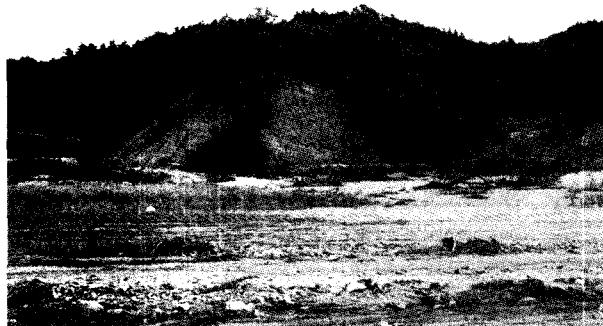
본 지역은 사진 6에서와 같이 지금은 완공된 동해고속도로의 현장사무실이 있던 지역 뒤의 나즈막한 야산

사진 6. 사천면 덕실리 산사태

에서 3개소의 산사태가 발생된 곳이다. 파괴된 사면의 규모는 폭 9.8~14.4m, 길이 14.8~23.3m로 비교적 작은 규모이며 파괴토층 두께는 60~80cm로 비교적 얕았다. 사면의 경사도 원지반은  $28^\circ$ , 그 위로는  $22^\circ$ 로 완만하며 파괴면의 최상부는  $48^\circ$ 로 가파르지만 중하부는  $28^\circ$ 였으며 전면의 사면은 주향이 N $22^\circ$ W였다. 사면의 중간부분에서 풍화암이 부분적으로 노출은 되었지만 거의 풍화토로 진행된 상태였다. 사면에는 크기 5m, 흥고직경 20cm의 밤나무가 3~4m 간격으로 서식되어 있었다. 파괴시각은 주민진술에 의하면 8월 31일 밤이었을 것으로 추측된다.

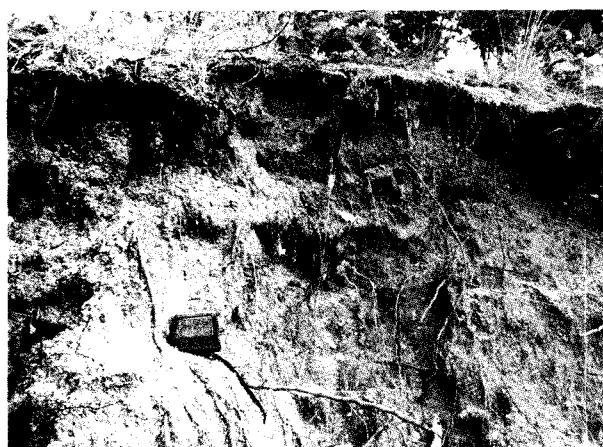
사진 7. 사천면 덕실리 macropore

사면에는 밤나무 이외에 식생된 나무가 많지 않았다. 그러나 파괴면의 상부에는 사진 7에서와 같이 *macropore*가 다수 발견되었으며 이를 통하여 우수가 집중되어 높은 간극수압이 유발되어 사면파괴를 촉진시켰을 것으로 판단된다. 사면에 존재하는 *macropore*는 동물의 이동으로나 나무뿌리가 썩어 형성된 큰 공기구멍이나 흙 판로로서 *macropore*를 따라 강우의 침투가 집중되면 피압지 하수(artesian pore water pressure)가 발생되어 결국 사면파괴를 유발시키게 된다(Beven and Germann, 1982; Pierson, 1983).

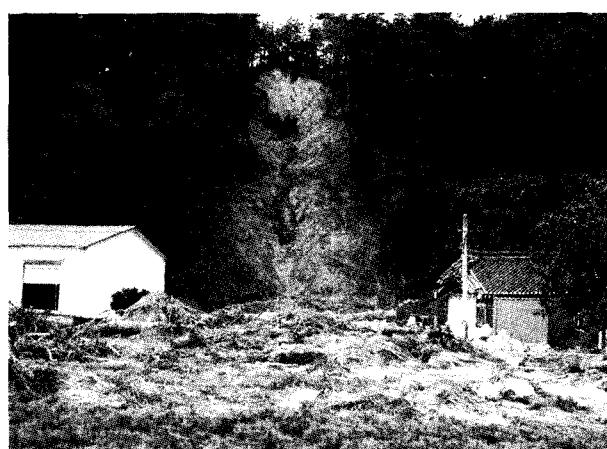
본 지역은 사천면 노동상리 장정교 부근으로 사진 8에서와 같이 마을 뒤에서 산사태가 발생되어 민가의 일부가 파괴되었다. 사면은 폭 11.3~14.2m, 길이 77.7m의 큰 규모로 파괴가 발생하였으며 경사는 원지반에서는  $30^\circ$ 이지만 파괴면에서는  $40^\circ$ , 주향은 S $50^\circ$ W를 보였다. 사면의 하부에서는 매끄러운 암반이 노출되었

사진 8. 사천면 노동상리 산사태

으며 파괴토층의 두께는 사면 상부 중심부에서 3.5~4m, 중하부에서는 4m로 측정되었다. 사면에는 주로 소나무가 서식되어 있었는데 흥고직경이 약 35cm, 높이가 20~25m였으며 산정상부 위는 직경 15cm, 높이 4~5m 정도의 소나무가 1.2~2m 간격으로 분포되었다. 파괴시 각은 주민의 진술에 의하면 8월 31일 오후 6시경이었으며 파괴시 이동토괴는 민가의 사랑채를 치고서 56m 이동하여 묘목단지 앞 농경지에 이르러 퇴적되었으나 주민들은 이날 오전에 대피하여 인명피해는 없었다고 한다.

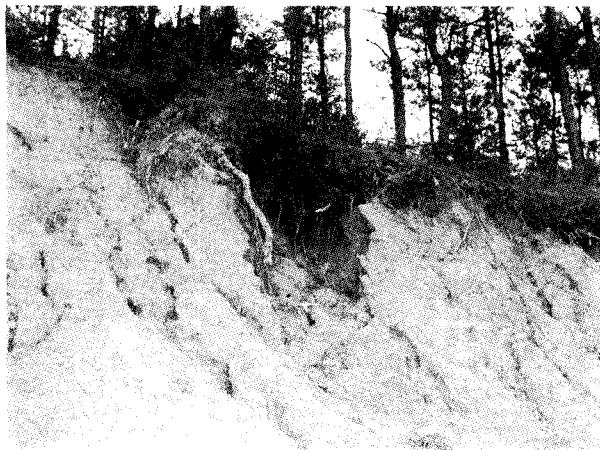
사진 9. 사천면 노동상리 산사태시면 함몰부

본 사면에서는 사진 9에서와 같이 최정상 부근에 높이 2m, 폭 1m, 깊이 1m 정도 규모의 큰 함몰부 발견되었는데 함몰부 깊은 곳에 표토층으로부터 1m 깊이에 암반이 존재하였다. 이 함몰부에서 집중호우로 인하여 침투된 우수가 흙을 포화시켜 취약한 이 부분부터 아래로 쓸려져 내려가 전체 사면의 파괴를 촉진시켰을 것으로 판단된다. 사면 중간부 파괴면 옆의 나무뿌리 아래에서도 macropore가 발견되어 사면을 파괴시키는데 역할을 했을 것이다. 또한 사면에 식재된 큰 규모의 소나무도 가파른 지형조건과 더불어 전술하였던 메커니즘으로 사면파괴를 촉진시켰을 것이다. 이와 같은 유형의 파괴는 규모의 차이는 있지만 이 지역의 대부분 자연사면에서 흔히 볼 수 있는 형태의 파괴양상이다.

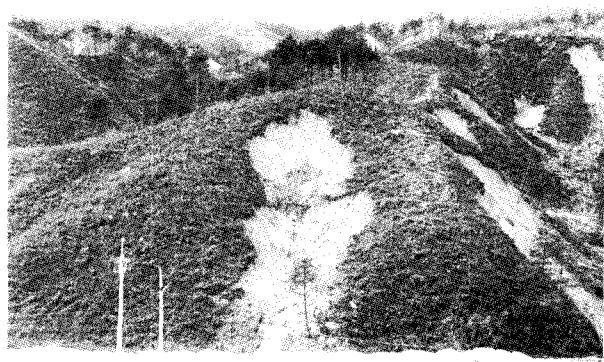
사진 10. 사천면 노동중리 산불발생지역 산사태

본 지역은 사천면 노동중리에 위치하며 2000년 4월 7일에 산불이 발생하여 많은 피해가 발생된 지역으로 이번에도 이 지역에서는 집중호우로 수 많은 산사태가 발생하였다. 그 중 본 연구를 위해 선정한 현장은 사진 10에서와 같이 사면의 규모가 길이 48.1m, 폭은 중간부

분에서 13m, 하부부분에서는 9.6m였다. 사면경사는 파괴면 상부에서는  $40^{\circ}$ , 사면 중간부분의 암반에서는  $38^{\circ}$ , 하부에서는  $31^{\circ}$ , 하부의 노출된 암반에서는  $52^{\circ}$ 로 측정되었으며 주향은  $N52^{\circ}W$ 였다. 파괴토층의 두께는 중간부에서 40~50cm였으며 파괴면에서는 과거에 발생된 산불의 영향으로 25cm 정도 두께의 표토층이 검회색을 띠는 것을 볼 수 있었다.

식생상태는 산불 발생 후 사방사업으로 식재한 높이 2m의 소나무들이 3m 간격으로 분포되어 있었다. 본 사면은 사면파괴의 형태가 상부에서는 원형파괴의 형태를 보였으며 상부에서 흘러내린 토사 중 일부는 중간부분에 퇴적되었고 하부에는 암반이 일부 노출되었다. 주민의 진술에 의하면 파괴는 8월 31일 저녁과 밤 사이에 발생된 것으로 예상된다.

지반에 강우가 발생하였을 때 지반으로 침투되는 양을 초과하는 강우량은 지표면을 따라 유출하게 되는데 유출량이 어느 한계를 넘으면 지표면에 pond가 형성되면서 세굴이 일어날 수 있다. 이러한 지표면의 세굴현상은 식생, 지반의 경사, 토질조건 등과 관련이 깊은 것으로 알려져 있는데 지표면에 피복이 없는 조건에서는 강우강도가 지반의 투수계수의 10배에 달했을 때부터 세굴현상이 관찰되었고 20배가 되었을 때 세굴현상이 현저하게 나타난다는 것이 실험을 통하여 규명되었다(김상규 외, 1991). 산불발생으로 인한 산림피해지역에서는 지표보호물인 낙엽, 초본, 관목, 임목의 수관 등이 완전 소실됨에 따라 태양의 직사광선과 바람의 영향을 직접 받기 때문에 표층토양이 건조해 단단해지고, 강수의 영향으로 지표토양의 물리적 구조에 교란이 발생한다. 또한 강우시에는 빗방울 침식을 직접 받게 되고, 바람에 의한 침식도에도 노출되어 있게 되므로 집중호우시 토사유출도 우려되며 적은 강우에도 토양침식이 발생하게 된다(국립방재연구소, 2001; 우보명 외, 1989). 따라서 과거에 산불이 발생한 지역에서는 지표보호물의 소실로 인해 침투능이 저하된 상태에서 집중호우시 세굴로 인하여 산사태가 발생되는 특징을 보인다.

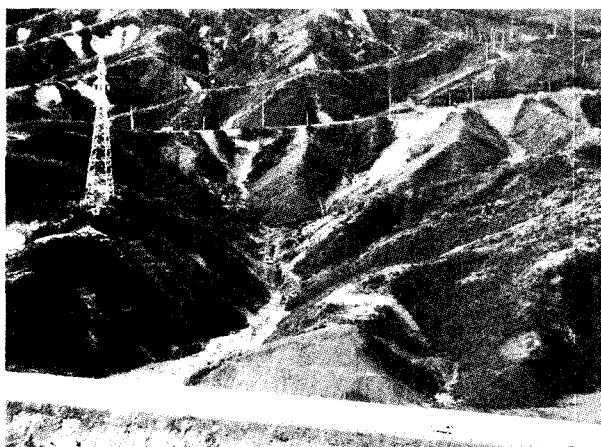
본 지역은 사천면 석교리에 위치하며 2000년 4월 7일에 산불이 발생한 지역이다. 사진 11에서와 같이 임도인 콘크리트 포장도로에 인접한 사면에서 다수의 산사태가 발생되었다. 사면파괴는 도로변 5개소에서 파괴가 시작되었으며 파괴된 사면들의 폭은 12~37.6m, 길이

사진 11. 사천면 석교리 도로변 토석류

는 32.6~93m으며 파괴토층의 두께는 1.5~2m의 분포를 보인다. 본 현장에서는 집중호우로 인한 우수가 도로와 토사사면의 느슨한 접속부에 침투되어 수압으로 작용하여 사면파괴를 야기시키는 요인으로 작용했을 것으로 판단된다. 파괴된 사면에서의 토사들은 계곡에서 합류, 토석류로 전환되어 약 350m 이동하여 하류부의 저류지를 넘치고서 동해고속도로 노면에 이르러 퇴적되었다.

본 지역에서는 도로와 인접해 있으면서 산불이 발생된 가파른 사면들이 강우로 인해 발생된 수압에 의해 사면파괴가 발생된 곳이다. 각 사면에서 파괴된 토사들은 계곡부에서 합류되어 토석류로 전환되며 저류부에 이르러 퇴적되는 특징을 보인다.

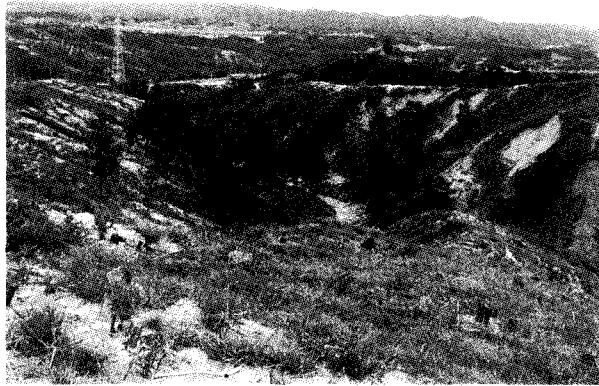
사진 13. 사천면 석교리 산불발생지역 계곡부 산사태

발생된 지역이다. 계곡의 방향은 N70°W이며 산사태는 사진 13에서와 같이 계곡의 우측사면들에서만 발생하였다. 태풍으로 인한 집중호우가 발생한 8월 31일의 기상 자료에 의하면 풍향은 북서(NW), 서북서(WNW)가 주를 이루었다. 따라서 우측사면이 좌측사면 보다 3~4° 정도 경사가 가파른 점은 있지만 풍향이 본 계곡에서 산사태가 일어난 우측사면을 비스듬히 치는 방향이었으므로 풍향과 산사태와의 연관성을 어느 정도 찾아 볼 수 있겠다.

본 계곡에서는 16개소의 크고 작은 산사태가 발생하였으며 이들의 규모와 형상을 조사한 결과 표 6과 같다. 본 계곡에서 파괴사면들의 종횡비는 3이며 길이/파괴토 층두께의 비는 52.4였다. 따라서 이와 같이 산불이 발생

된 지역에서 사면파괴는 판상의 형태로 얇은 표피층이 씻겨져 내려가며 파괴되는 양상을 보인다. 또한 파괴가 일어나는 위치가 사면 정상부로부터 6부능선 이상이 사면 전체의 75%를 차지하므로 대부분 원지형의 상부에서부터 파괴가 시작되는 것을 알 수 있다.

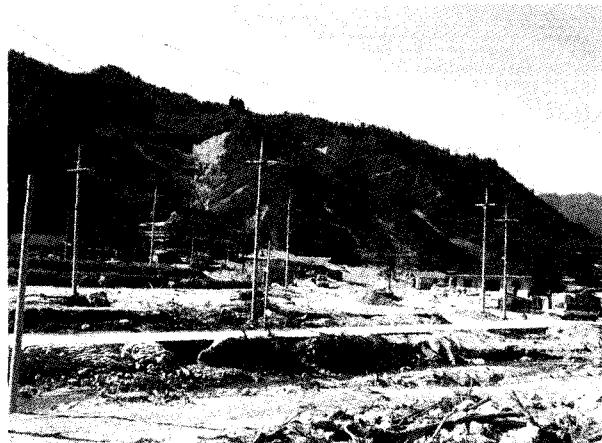
본 지역은 주문진읍의 상류부인 삼교리에 위치해 있다. 본 지역에서는 주민들의 전술에 의하면 예전에 솔잎흑파리 방제를 위하여 벌목이 행해졌으며 또 일부에서는 토취장으로 이용되어 산림과 토양이 많이 훼손된 상태였다. 이러한 조건하에서 발생된 집중호우는 산불발생지역에서와 유사하게 도처에 많은 산사태를 발생시켰다. 이 지역은 신리천의 상부에 위치하여 이들 지역에서 산사태로 인해 발생된 막대한 규모의 토사유출은 하류부 지역에 많은 피해를 야기시켰다. 사진 14는 삼교리 지역에서 발생된 산사태 모습이다.

사진 14. 주문진읍 삼교리 산사태
