## 누전차단기 외함 전원측 단자사이의 트래킹에 의한 탄화특성 분석 The Analysis of the Carbonization Properties between RCD Source Terminals Deteriorated by Tracking

Chung-Seog Choi<sup>†</sup> · Kil-Mok Shong · Dong-Woo Kim

한국전기안전공사 부설 전기안전연구원  
(2003. 6. 24. 접수/2003. 11. 17. 채택)

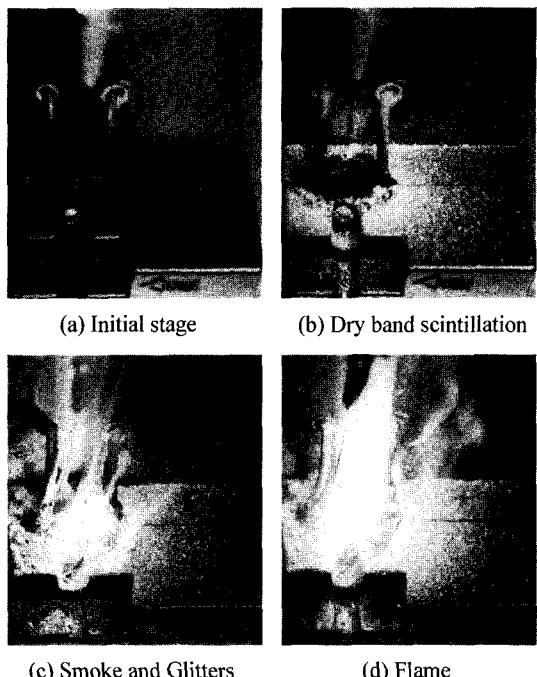
Fig. 4. Fire process between source terminals of RCD case.

누전차단기 전원측 단자사이의 외함재료에 1%의 염수를 떨어뜨리면서 화재가 발생할 때까지 촬영하면 Fig. 4와 같았다. (a)는 전압이 인가된 상태에서의 초기상태를 보여주는 것이고 (b)는 누설전류가 훌려 전조대와

미소불꽃방전이 진행되는 것을 나타내고 있다. 장시간 동안 반복하여 누설전류가 흐르고 (c)는 탄화도전로가 형성되어 연기가 발생하고 밝은 섭광을 나타날 때를 촬영한 것이다. (d)는 트래킹에 의해 화염이 형성된 때를 나타낸 것으로 전압이 인가된 상태에서는 화염이 줄어들지 않고 지속적으로 커지는 것을 확인하였다.

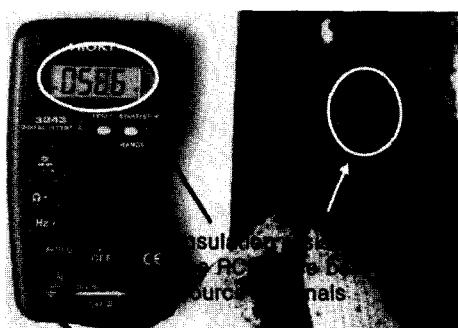
(a) RCD in the site of fire

Fig. 6은 단자사이의 절연저항을 측정한 것이다. (a)는 사고현장에서 수거한 누전차단기의 전원측 단자사이에 있는 절연저항을 측정한 것으로 약 58.6 Ω의 절연저항이 측정되었다. (b)의 경우 실험에 의해 트래킹

된 누전차단기 전원측 단자사이의 절연저항을 측정한 것으로 약  $25.7\Omega$ 이 나타났다. 따라서, (a)와 (b)는 누설전류에 의해 절연파괴되어 유기질 절연재료가 탄화되면서 도전화된 것을 알 수 있었다.

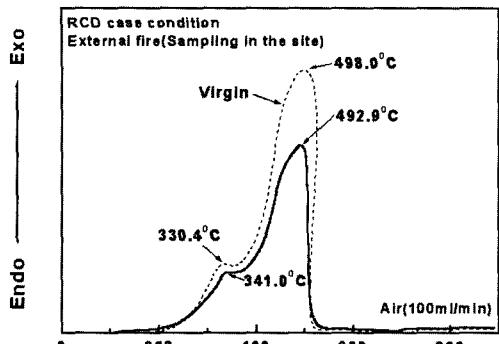
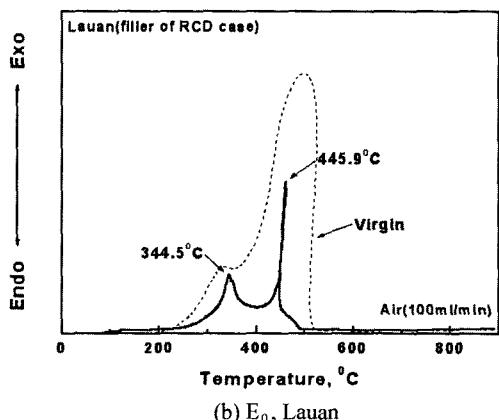
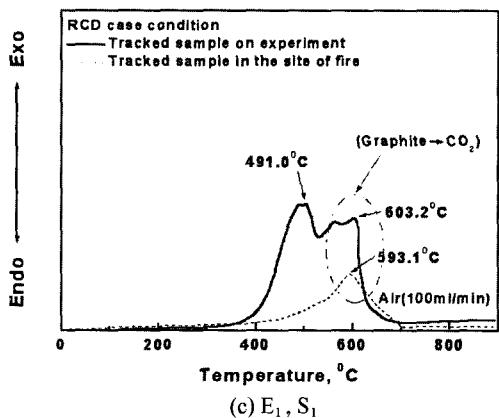
Fig. 7. DTA curves of samples.

정상시료는  $330.4^\circ\text{C}$ 와  $498.0^\circ\text{C}$ 에서 발열에 의한 피크가 나타났고, 외부화염에 의해 탄화된 재료는  $341.0^\circ\text{C}$ 와  $492.9^\circ\text{C}$ 에서 각각 발열에 의한 피크가 나타났다. 열적인 영향을 받은 경우 발열피크의 크기는 다르지만 발열피크의 온도범위가 유사한 곳에서 발생한 것을 확인하였다. (b)는 누전차단기 외함 충전제인 목분(나왕)으로서 초기 발열피크와 2차 발열피크의 형태를 가지고 누전차단기 외함의 발열피크 영향이 목분에 있는 것을 알 수 있다. 폐놀수지의 경우 발열피크는 약  $456^\circ\text{C}$ 에서 나타나므로 정상시료는 목분에 의한 발열피크와 폐놀수지에 의한 발열피크가 겹쳐져 있는 것을 확인할 수 있다. (c)는 재현실험에 의해 트래킹 열화된 것으로 탄화된 것으로 보이는  $491.0^\circ\text{C}$ 에서의 발열피크와 트래킹에 의해 결정구조로 바뀐 것으로 추정되는  $603.2^\circ\text{C}$ 에서 각각 발열피크가 확인되었다. 또한, 화재현장에서 수거한 시료는  $593.1^\circ\text{C}$ 에서 발열피크가 나타났으며, 탄화물의 결정구조가 바뀐 것을 확인할 수 있다.

(2) DTA 분석결과, 발열피크는 정상시료는  $330.4^{\circ}\text{C}$ 와  $498.0^{\circ}\text{C}$ 에서, 외부화염에 의해 탄화된 재료는  $341.0^{\circ}\text{C}$ 와  $492.9^{\circ}\text{C}$ 에서 나타났고, 재현실험에 의해 트래킹된 것은  $491.0^{\circ}\text{C}$ ,  $603.2^{\circ}\text{C}$ 에서, 화재현장에서 수거한 시료는  $593.1^{\circ}\text{C}$ 에서 발열피크가 나타났으며 트

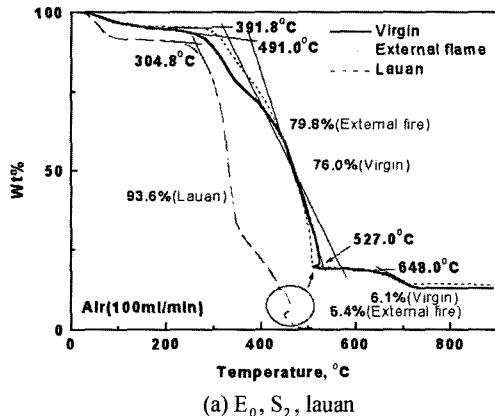
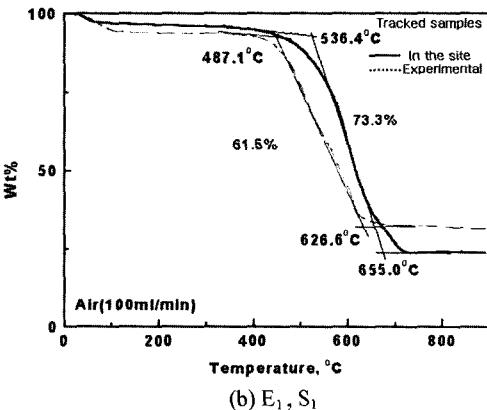
Fig. 8. Thermogravimetric analysis of RCD case.

(a)는 정상품과 사고현장에서 수거한 누전차단기의 탄화된 부분( $S_2$ )과 나왕을 비교한 것으로 정상시료는 약 300°C에서 550°C 동안 76.0%의 초기 열중량 감소

가 있고 이후 6.1%의 열중량 감소가 추가로 나타났다. 외부화염에 의해 소손된 경우에는 약 300°C에서 550°C의 열변화 동안 79.8%의 열중량 감소가 있었고 이후 약 5.4%의 열중량 감소가 추가로 나타났다. (b)는 전기적 원인에 의해 탄화된 누전차단기의 외함재료로서 화재현장에서 수거한 것과 실험을 통해 얻은 탄화물의 열중량변화 곡선을 나타낸 것이다. 화재현장에서 수거한 탄화물의 열중량변화는 73.3%, 재현실험에 의한 탄화물은 61.5%의 열중량 감소가 발생하였고 약 650°C 이후에서 나타나는 열중량 변화는 나타나지 않았다.

(4) 현장에서 수거한 것과 재현실험에 의해 트래킹된 절연재료를 TGA에 의해 분석한 결과, 각각  $536.4^{\circ}\text{C}$ 에서부터 73.3%,  $487.1^{\circ}\text{C}$ 에서부터 61.5%의 열중량 감소가 있었다.

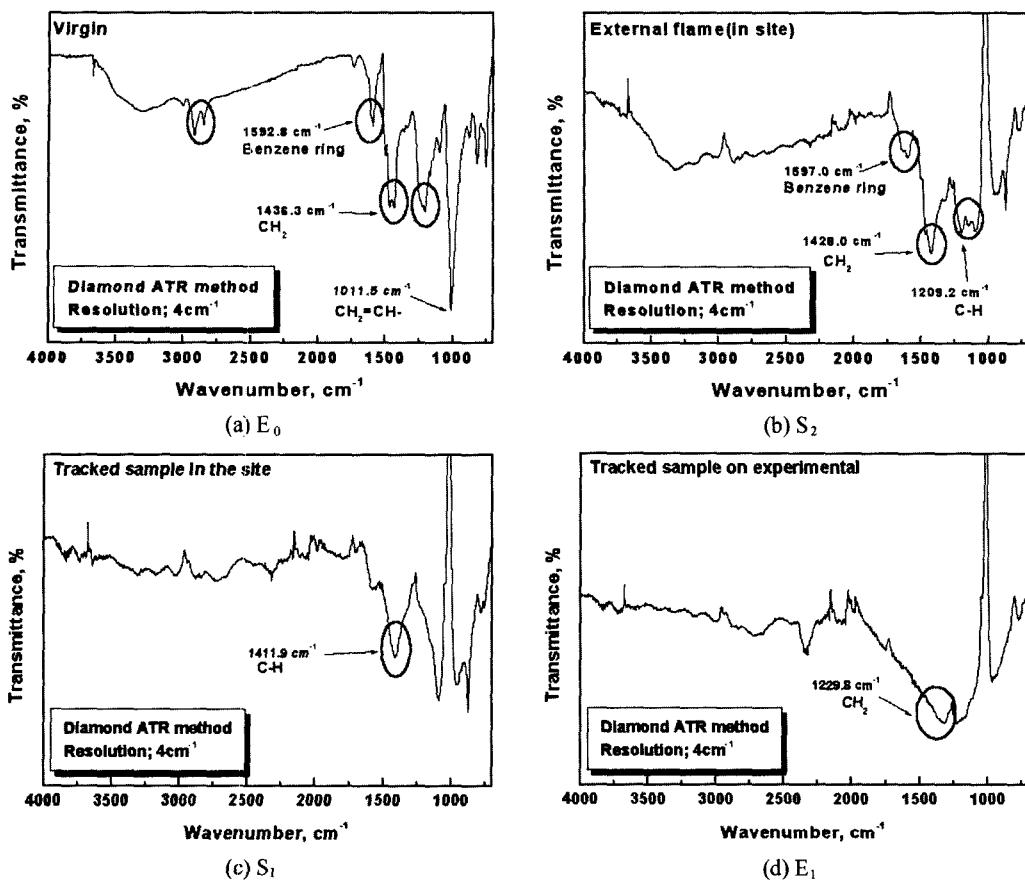
Fig. 9. IR spectrum analysis of RCD case.

Fig. 9(a)는 정상시료로서  $1592.8\text{ cm}^{-1}$ ,  $1436.3\text{ cm}^{-1}$ ,  $1209.2\text{ cm}^{-1}$ ,  $1011.5\text{ cm}^{-1}$ 에서 적외선 흡광파크가 확인되었다. (b)는 사고현장에서 외부 열에 의해 탄화된 누전차단기로  $3320.9\text{ cm}^{-1}$ ,  $1597.0\text{ cm}^{-1}$ ,  $1428.0\text{ cm}^{-1}$ ,  $1209.2\text{ cm}^{-1}$ ,  $873.9\text{ cm}^{-1}$ 에서 흡광파크가 나타났다. (c)는 화재현장에서 수거한 누전차단기의 트래킹된 부분

으로  $1411.9\text{ cm}^{-1}$ ,  $1087.5\text{ cm}^{-1}$ ,  $873.1\text{ cm}^{-1}$ 에서 흡광피크가 나타났다. (d)는 재현실험에 의해 트래킹된 부분으로  $1229.8\text{ cm}^{-1}$ ,  $966.9\text{ cm}^{-1}$ 에서 적외선 흡광피크가 확인되었다.

(5) FT-IR 분석결과, 정상시료는  $3309.9\text{ cm}^{-1}$ ,  $1592.8\text{ cm}^{-1}$ ,  $1436.8\text{ cm}^{-1}$ ,  $1209.2\text{ cm}^{-1}$ ,  $1011.5\text{ cm}^{-1}$ 에서 적외선 흡광피크가 나타났고, 열열화에 의해 탄화된 시료는  $3320.9\text{ cm}^{-1}$ ,  $1597.0\text{ cm}^{-1}$ ,  $1428.0\text{ cm}^{-1}$ ,  $1209.2\text{ cm}^{-1}$ ,  $873.9\text{ cm}^{-1}$ 에서 흡광피크가 나타났다.
