노후 콘크리트 포장 및 덧씌우기 보수구간의 파손사례

이경하* · 한승환*

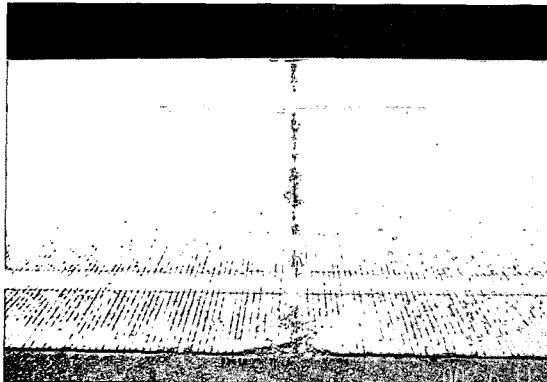
시멘트 콘크리트 포장의 줄눈부에 발생되는 파손은 현재 우리나라 고속도로 포장에서 빈번히 발생되는 파손유형의 하나로서, 다음의 그림 1, 그림 2에서 보는 바와 같이 일부 구간의 가로, 세로 줄눈부에 그리고 다음의 그림 3에서 보는 바와 같이 모서리부에 집중적으로 발생하거나, 또는 국부적으로 발생되기도 한다. 이러한 줄눈부 파손은 다음의 그림 4에서 보는 바와 같이 보수재에 의해 보수가 이루어지나, 일정 공용수명이 경과하면 추가적인 인접부 파손이 발생되기도 한다.

그림 1. 가로줄눈부의 파손

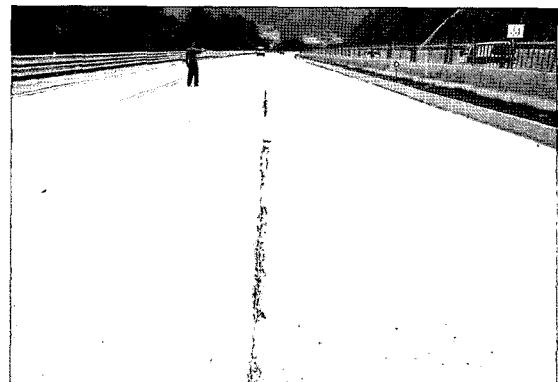
그림 2. 세로줄눈부의 파손

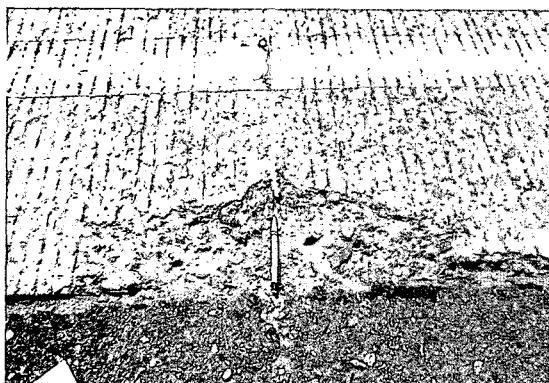
그림 3. 우각부 줄눈부의 파손

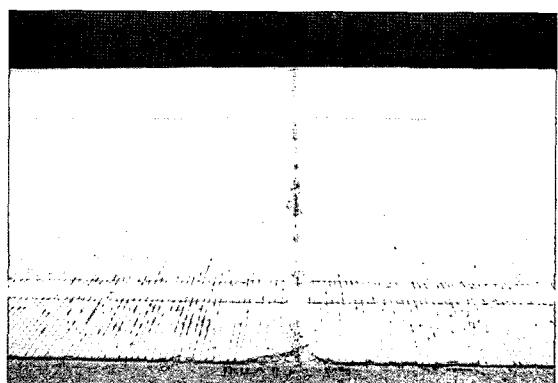
그림 4. 보수 후 추가적인 파손

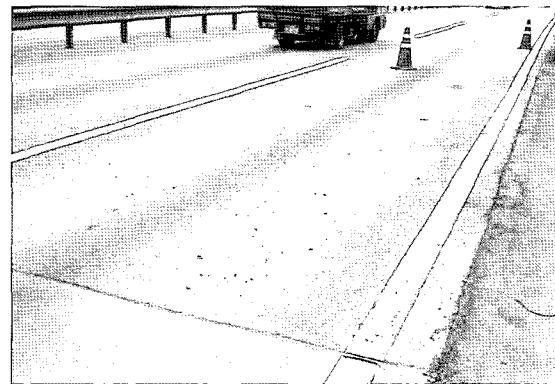
다음의 그림 5, 그림 6은 표면마모에 의한 파손상태를 보여주는 사진으로서, 특히 그림 6의 경우에는 중앙부 콘크리트의 표면이 인접구간과는 확연히 다른 표면마모 상태를 보여주고 있다. 중앙부 콘크리트 부분만이 인력타설에 의해 수행된 것으로 초기 콘크

그림 6. 포장면의 표면마모

리트 품질관리 항목인 슬럼프의 차이에 의한 공용성의 차이가 매우 극심하게 대비가 되는 한 예이다.

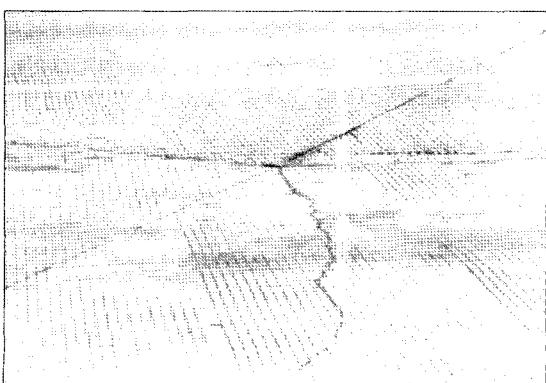
국내 고속도로 무근콘크리트의 경우에는 일반적으로 균열에 의한 손상이 주요한 파손원인이 되지는 않는다. 국부적으로 침하가 발생되는 절성경계부나 뒷채움부에서 균열이 발생되는 사례는 다음의 그림 7과 같이 많이 존재한다. 따라서 포장체의 단면부족

그림 7. 줄눈콘크리트포장의 균열

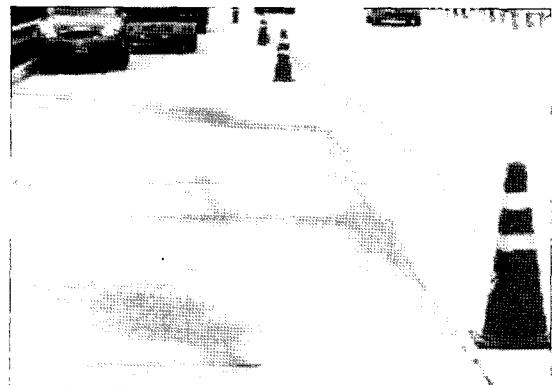
그림 10. 펌핑에 의한 표면수 유출입

그리고 그림 10은 하부층의 소실로 이어지는 손상이 발생된 것은 아니나, 표면수의 침투와 용출로 인해 표면에 펌핑이 발생된 사례를 보여주는 사진이다. 이 경우 린 콘크리트층이 하부에 존재하기 때문에 펌핑에 의한 하부 소실은 발생하지 않았으나, 반복적인 표면수의 유출입에 의해 표면에 선명하게 흔적을 남긴 사례이다. 콘크리트의 사용골재와 차량 타이어 마모 조각에 의해 검은 자국을 남긴 것이 특이할 만한 사항이다.

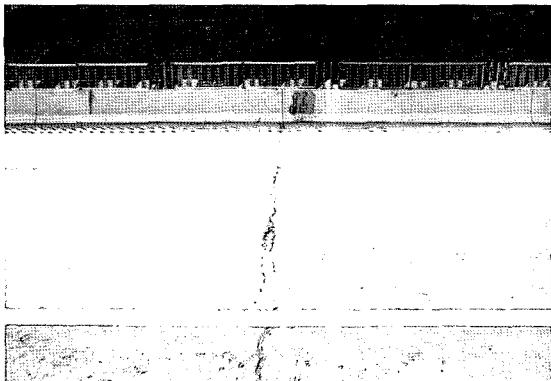
일반적으로 시멘트 콘크리트 포장위에 아스팔트 포장 덧씌우기를 시행할 경우에 온도에 따른 팽창계수의 차이로 인하여 줄눈부에서 균열이 올라온다. 노면반사균열은 기존 콘크리트층과 덧씌우기층 사이의 수평변형과 슬래브 사이의 수직변형이 원인이 되어 교통하중의 반복재하로 인하여 그림 11과 같이 균열이 진전된다.

그림 11. 반사균열

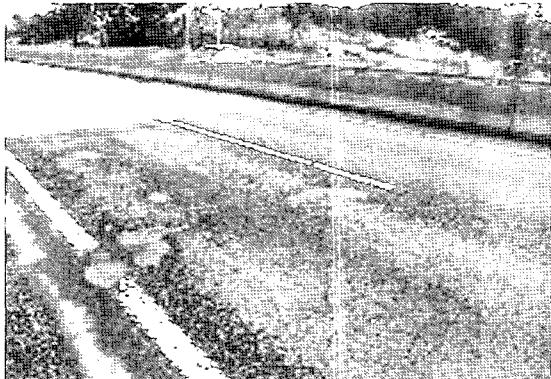
그림 12. 덧씌우기 구간의 시점부 포트홀 발생

그림 12는 아스팔트포장 덧씌우기 구간 시점부에 집중적으로 파손이 발생하여 현재는 팻칭보수가 되어 있는 상태이다. 재료는 일반 밀입도이고 포장두께는 4cm이다.

대략적인 원인으로는 첫째, 반사균열에 의한 물의 침투와 둘째, 다짐불량으로 인하여 혼합물 자체의 공극과다에 의한 물의 침투가 주요한 원인으로 추정된다.

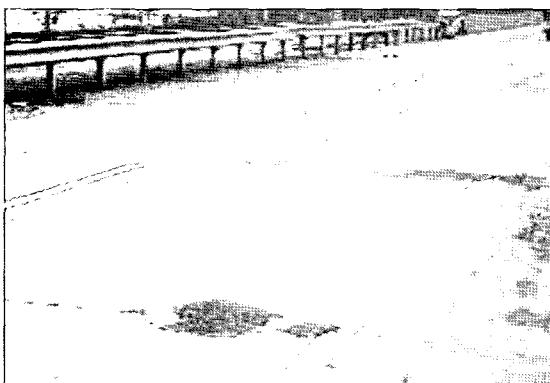
그림 16. 하부층 파손의 진전

그림 15의 구간에는 2001년 6월에 시공되었으며 시점부에서 주로 파손되었으며 파손부가 두 줄로 균열이 발생하였다. 이는 반사균열이 통상적으로 수축 줄눈에서는 한 줄로 균열이 발생한 것과는 다른 양상을 띠는 것으로 이는 줄눈의 모서리가 V자형태로 파손되어 양 끝에서 균열이 올라온 것으로 줄눈보수가 적절하게 안되었을 때는 덧씌우기를 해도 파손이 커짐을 알 수 있다. 또한 그림 16에서는 하부층의 파손이 진전되어 상부층에까지 도달하는 것을 보여준다. 하부층의 파손부를 그림 17과 같이 응급보수한 후, 적절한 보수를 하지 않은채 덧씌우기를 하였을 경우 파손이 바로 올라옴을 알 수 있다.

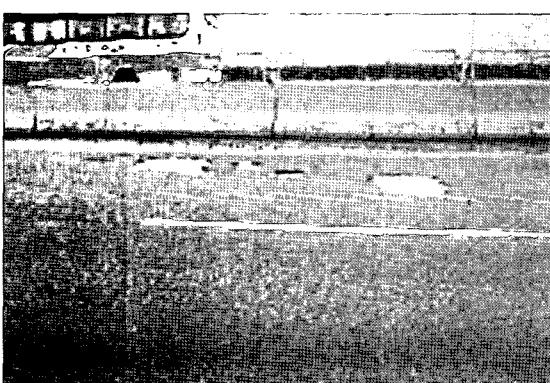
그림 17. 콘크리트포장의 응급보수

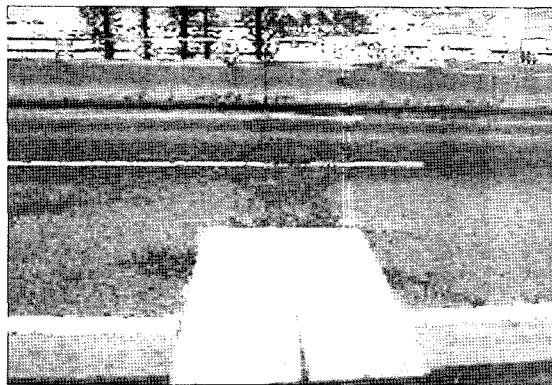
그림 19는 2002년도에 시공한 구간으로 포트홀이 일부 발생하였으며, 포트홀이 발생된구간에서 미끄럼방지포장 흔적이 발견되었다. 덧씌우기 포장 시공시 미끄럼방지 포장위에 실시할 경우 접착이 안되어서 포트홀이 발생하므로 미끄럼방지포장을 제거한 후에 덧씌우기를 실시하여야 한다.

그림 19. 미끄럼방지포장위 덧씌우기 구간의 포트홀
