초임계압 보일러 수냉벽 튜브의 파열사고 분석 Failure Analysis of Waterwall Tubes in Super Critical Boiler

B.S. Kim, N.G. Jung, D.S. Kim and S.H. Lee(KEPRI)

Key Words : Boiler Tube(보일러 관), Waterwall Tube(수냉벽 관), Fractography(파면 관찰), 13CrMo44, Creep Void(크리프 기공)

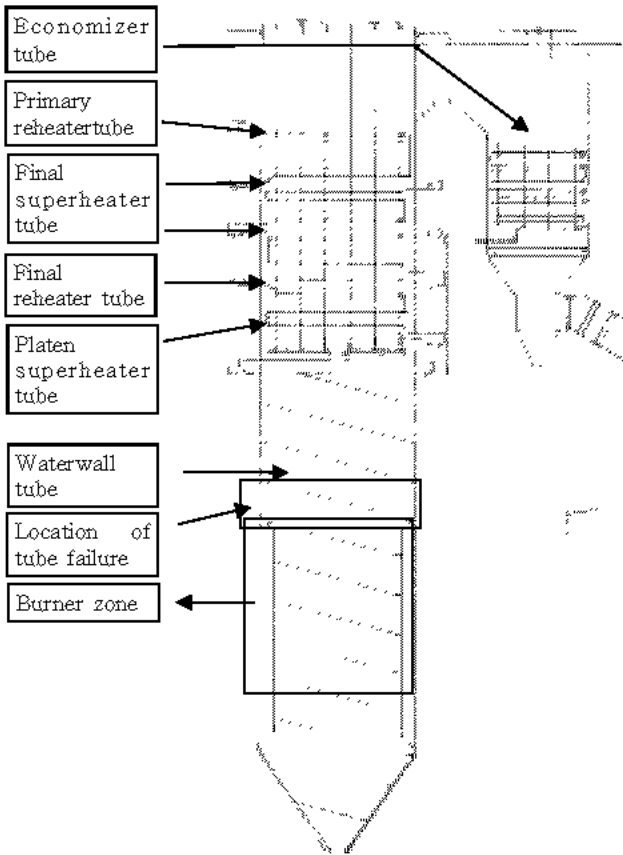
Fig. 1 The layout of Boiler tubes

수냉벽튜브 파손은 2000년 8월에 2회, 11개 튜브에 걸쳐 발생하였으며, Fig. 1에서 보는 바와 같이 모든 손상튜브가 노내 온도가 가장 높은 최종버너 직상부에 위치하고 있다. 1차 손상 시 4개의 튜브에 균열이 발생하여 내부 고압 증기가 누출되었고, 2차 사고 시 5개의 튜브에서 균열이 발생하고 2개의 튜브가 부풀어 오르는 현상이 발생하였다. Fig. 2는 균열과 함께 부풀어 오른 튜브의 손상사진을 보여주고 있다.

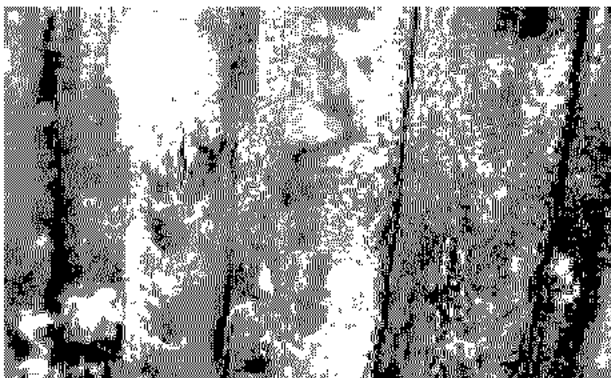
Fig. 2 Crack shape of failed boiler tube

균열이 관통되어 증기가 누설된 튜브는 균열부가 연신이 적은 thick edged 형태를 갖고 있다. 균열 및 부풀어 오른 튜브는 내, 외면에 두꺼운 scale이 부착되어 있으며, 내면 scale은 화염을 따라 150° 방향으로 두껍게 형성되어 있거나 탈락된 흔적이 남아 있다.
