皇龍寺 九層木塔址 舍利孔 出土 金銅八角舍利小塔의 保存處理

國立中央博物館 保存科學室

Conservation of the Sarira Reliquary from the Pagoda of Hwangryong-sa Temple Site

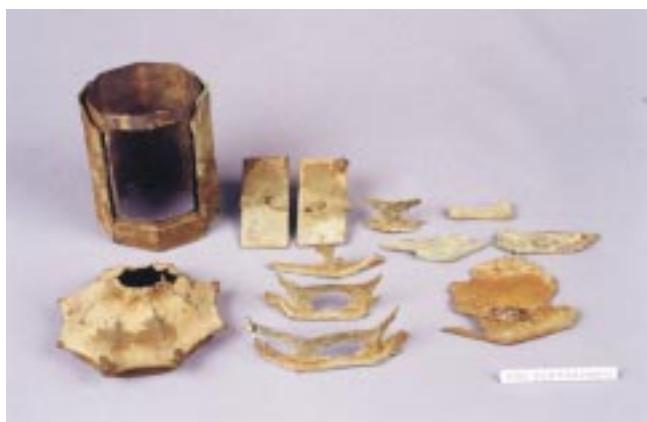
보존과학실에서 인수 당시 소탑은 아래 Fig. 1과 같이 옥개, 기단부, 탑신, 상판 등의 여러 편으로 분리된 상태였으며, 흙 등의 이물질과 녹으로 표면이 덮여 있었다. 옥개의 크기는 가로 95 mm, 높이 37 mm이며 탑신은 가로 74 mm, 높이 86 mm로 조사되었다.

Fig. 1. The sarira reliquary before the conservation treatment.

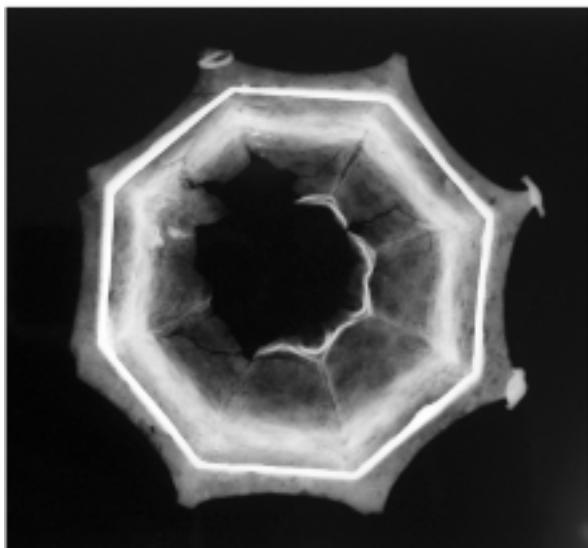
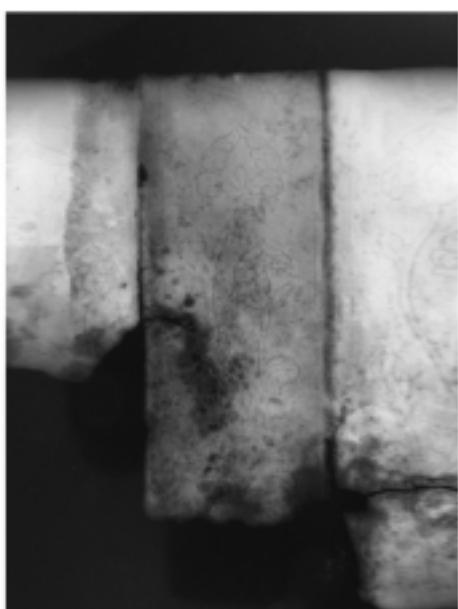
Fig. 2. Radiographs of (a) the roof part, (b) the shaft part.

Fig. 2는 X-선투과촬영기를 이용하여 옥개와 탑신을 촬영한 결과이다. 옥개의 경우 이물질과 부식물로 인해 관찰하기 어려웠던 문양이 중심에서 방사상으로 분포하

고 있는 것이 관찰 되었으며, 다수의 균열이 존재하고 있다. 탑신에서도 문양과 함께 균열이 관찰되었는데, 특히 면과 면이 만나는 모서리 부위의 균열은 탑신이 츄

약한 상태임을 보여주고 있다.

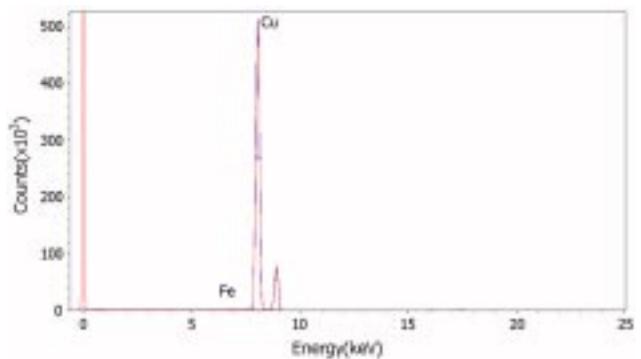
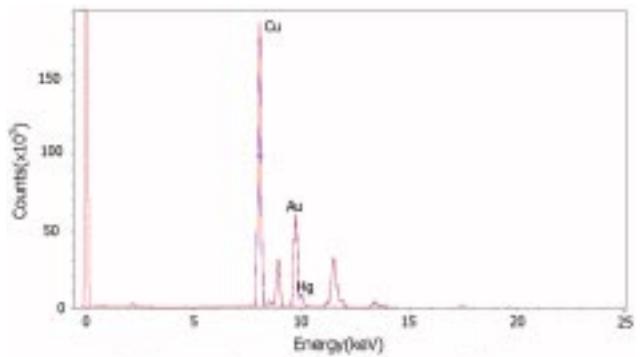
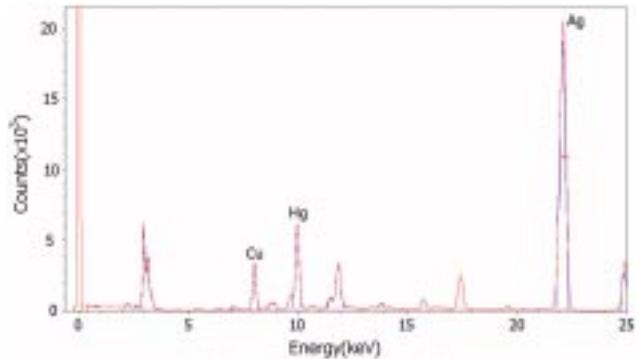
Fig. 3. XRF spectra.

Fig. 3은 XRF 분석결과로서 상판의 갈색부위에서는 거의 순수한 구리만이 검출되었지만, 금색 부위는 금과 함께 수은이 검출되었다. 또한 금색 부위가 탑신으로 인해 가려지는 한쪽에도 일부 존재하는 것으로 보아 상판을 먼저 도금하고 탑신과 결합시킨 것으로 보인다. 탑신 내부의 은제부는 은과 함께 수은이 검출되었다. 은에 존재하는 수은의 유입 경로에 대해서는 보다 연구가 필요하다. 한편 탑신의 상부 중에서 옥개 속으로 들어간 부분에도 금도금이 되어 있는 것으로 보아 상판의 경우와 마찬가지로 결합 전에 미리 도금을 했음을 알 수 있다.

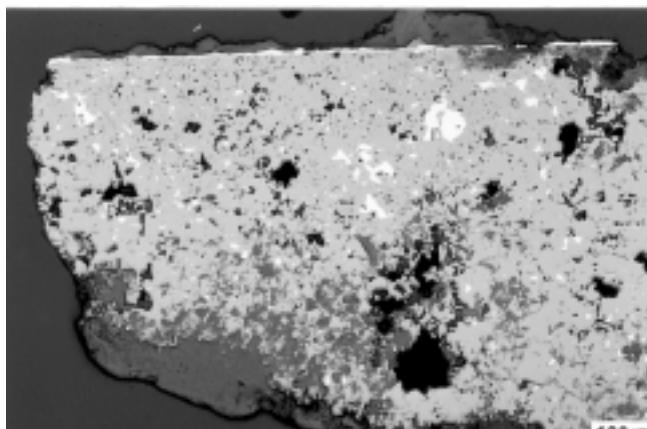
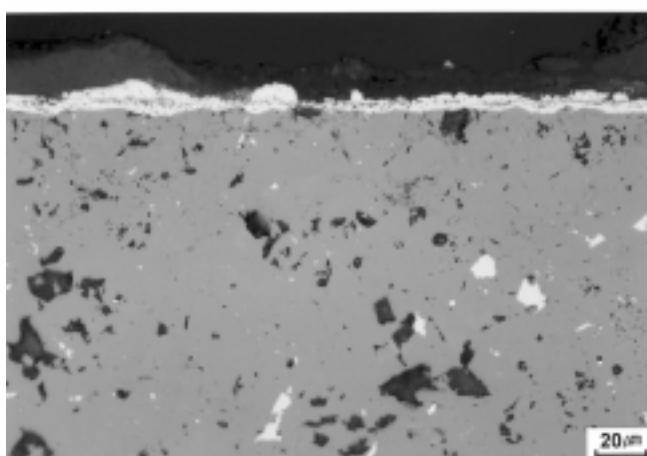
Fig. 4. The optical micrographs of the gilded layer.

도금층을 광학현미경으로 관찰한 결과가 Fig. 4로서, a의 윗부분에 도금층이 존재하고 있다. b는 도금층을 보다 확대하여 관찰한 것으로 도금층의 두께가 불균일하고 2층의 구조를 띤 부위도 존재 한다. XRF 분석결과와 도금층의 형상을 보았을 때 도금은 수은아밀감을 사용해서 이루어진 것을 알 수 있다.

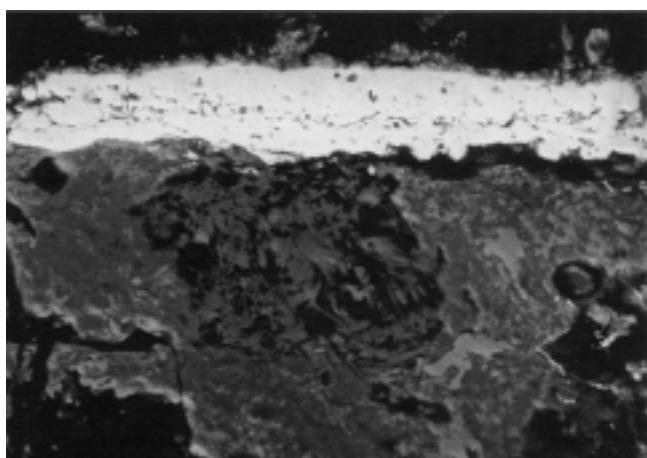
Fig. 5. SEM micrograph of the gilded layer.

도금층을 주사전자현미경으로 관찰한 결과가 Fig. 5이며, 도금층과 바탕층을 에너지분산형분석기(EDS)로 분석한 결과가 Fig. 6이다. 바탕층에서는 구리만이 검출되는 것으로 보아 순구리판을 가공한 다음 금도금한 것을 알 수 있다.

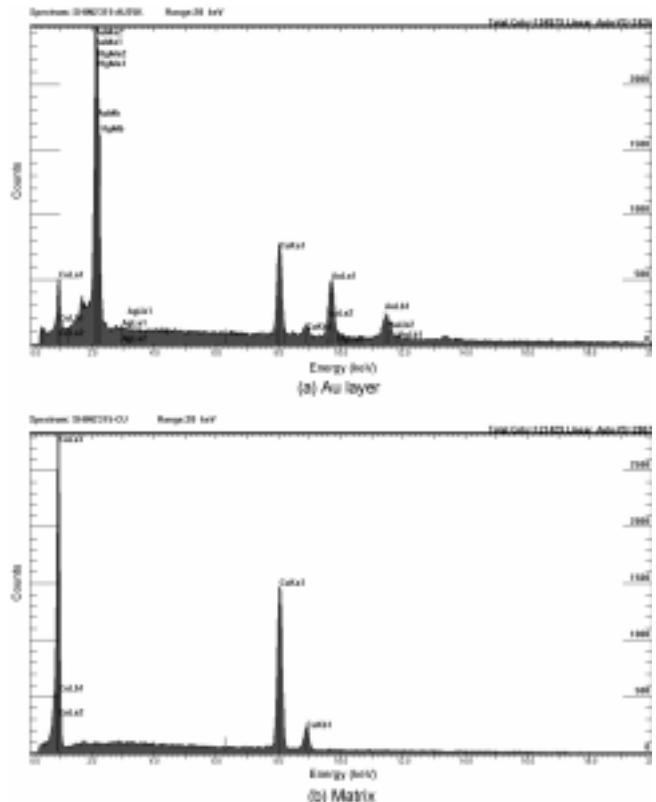
Fig. 6. The result of the EDS analysis.

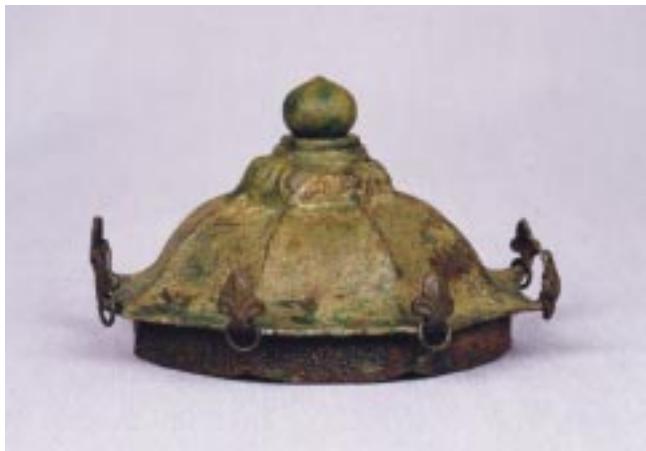
Fig. 7. The restored roof part.

보주와 노반부위는 다른 사리기를 참조하여 에폭시계 수지인 CDK로 세부분으로 나누어 만든 뒤 시아노아크릴레이트계 접착제로 접합하고, 아크릴 물감으로 채색하였다³⁾. 채색된 보주는 Cemedine-C에 무기안료를 혼합하여 옥개에 접합하였다. 귀꽃은 잔존한 2개와 같은 모양으로 PVC수지를 사용하여 6개를 제작하였고, 고리는 구리선을 이용하여 6개를 제작하였다(Fig. 7).

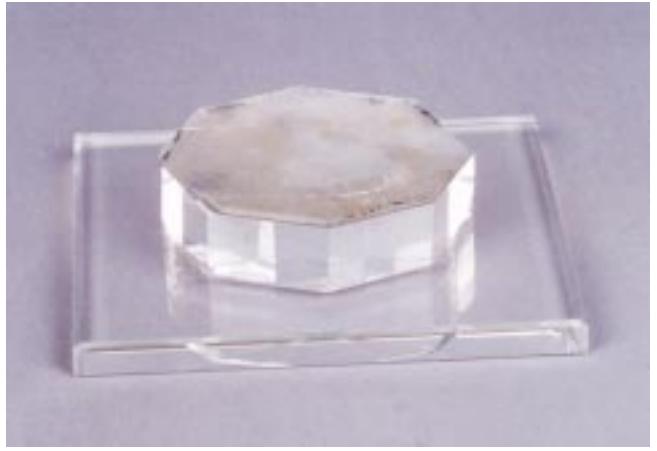
Fig. 8. The supporting stand.

본 유물은 기단부에 상판을 올려놓고 그 위에 탑신이 올라가는 구조로 되어 있으나, 상판이 취약하여 그 위에 바로 탑신을 올릴 수 없었다. 이 점을 해결하기 위해 상판을 밑에서 지지해줄 지지대를 제작하였으며, 제작방법은 두께 20 mm인 투명 아크릴판을 기단부에 들어가도록 한변의 길이가 29~32 mm인 팔각기둥을 만든 후 사포와 알루미나 분말을 이용하여 투명하게 연마하였다. 상판과 지지대 사이의 틈을 메우기 위해 유리섬유와 에폭시 수지를 사용하여 8각형의 판을 만들었다(Fig. 8).

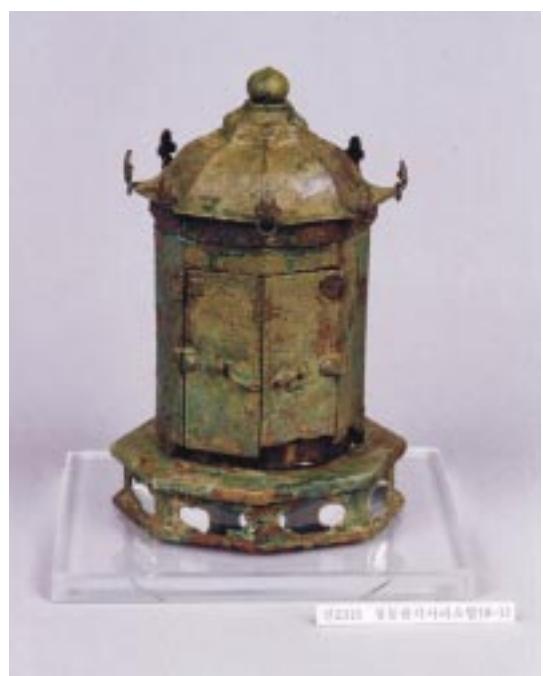
Fig. 9. The sarira reliquary after the conservation treatment.

이어서 전체를 조립하였는데, 먼저 받침대 위에 기단부를 올려놓고 그 위에 상판을 얹은 다음 상판 위에 탑신을 올렸다. 이 과정에서 상판에 남아 있는 흔적은 탑신의 각과 변의 길이가 같지만, 상판과 탑신의 결실된 곳이 많아서 정확하게 일치하는 지점을 찾을 수 없었다. 그리고 마지막으로 탑신 위에 옥개를 올려서 마무리 하였다(Fig. 9).
