## ‘바이러스 및 지아디아 관련 추가 소독능’ 인증업무를 위한 기술지원

### A정수장의 경우

### B정수장의 경우

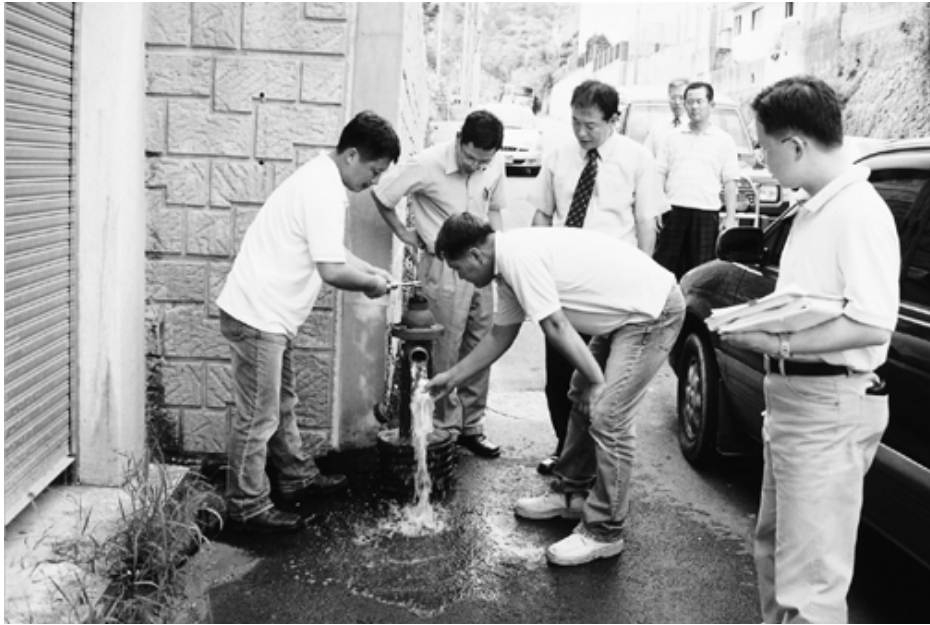
소독능 관련 시료 채취 모습

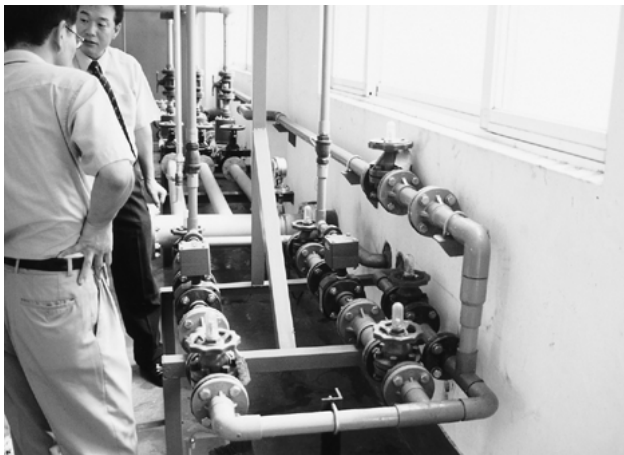
염소투입라인을 점검하는 협회 관계자
