테라스 붕괴 위험 대책 Ⅱ

포스트텐션으로 테라스 침하를 제동

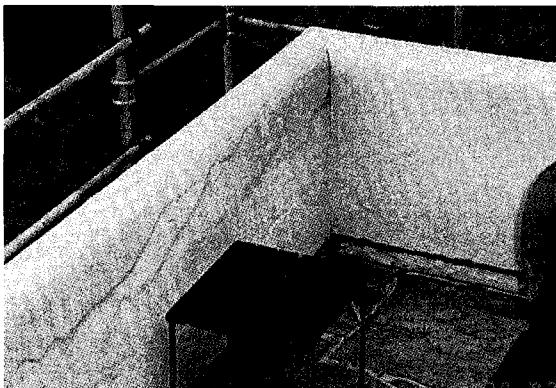
테라스는 4방으로 내민 구조로 되어있고 바닥에는 충분하다고 생각할 수 있는 방수층을 설치하고 있으 면서 마감하는 석재바닥은 방수기초가 부분적으로 두 께가 고르지 못한(12~37mm) 상태로 되어있어 각 곳에서 방수기초에 수분이 투과하여 균열 등의 열화현상으로 연결되었다. 테라스 바닥을 콘크리트 보와 연결시키고 보의 격자 위에 적삼목(판자두께 19mm)으로 목재바닥을 만들어 그 위에 현장방수를 3층으로 하고 있다. 1986년의 보수시까지 원설계에 테라스에 비 흘림은 설치되어 있지 않았다.

보수는 에틸렌 프로필렌 방수층을 사용하고 파라핏

부분은 15cm 세워 올리고 있다. 비흘림이 필요한 위치에는 연제(鉛製)방수 간막이를 매설하였다.

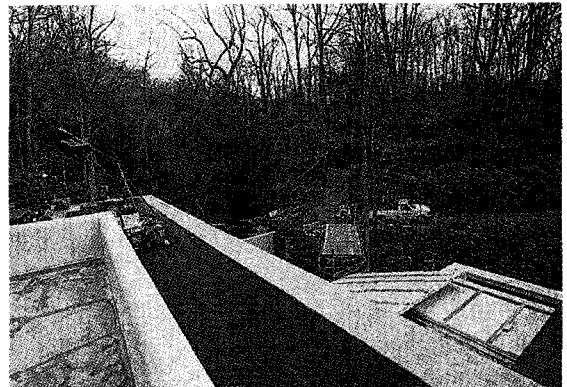
지붕배면부분은 많은 곳이 암표면에 접하는 부분이 있고 암표면과의 사이에서는 방수처리를 하지 않고 있다. 지붕외주 물받이의 패임정도는 물받이라 할 수 없을 정도로 얕아(깊이 19mm, 폭 100mm) 기능적으로 불충분하였다. 지붕의 두께가 물받이 규격에 크게 제약을 가하고 있었다.

거실의 동쪽 상부에 콘크리트로 된 선반이 있다. 그것의 1/2은 이중 유리가 설치되어 스카이 라이트 기능을 하고 있는데, 띠모양의 연(鉛)으로 선반 상부에 단 열재를 끼워 눌러 용접한 간단한 처리로 충분히 물이 흐를 수 있는 구배가 주워져 있지 않고 있다. 물끊기도 없다. 모두 도면상에 표시되어 있지 않은 것이다.

1999년부터 지붕뿐 아니라 외벽에서의 투과 원인을 찾아내어 방수능력을 높이기 위한 방책과 내민 지붕 하단의 결로현상이 확인되었기 때문에 결로방지를 위한 단열재 보강, 일조시간이 다른 부분에 단열재 재배

분을 제안 중이다.

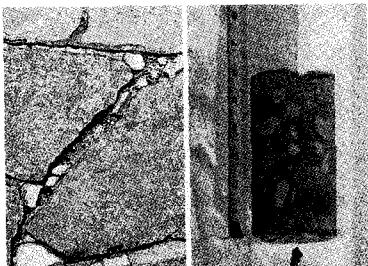
콘크리트, 회반죽

다습한 조건에서 탄산화, 종유화(鐘乳化)하여 지붕하단에 달라 붙어 있는 상태로 수축 크

래크가 회반죽 부분에 눈에 띈다.

콘크리트의 배합에서 특징적인 것은 규격이 등근돌(37mm경)이 많이 섞여 있어 박리와 크래크의 원인이 되고있는 것이다. 파라핏의 치울림은 테라스를 상자모양으로 하여 강도를 높이려고 하는 의도가 엿보이나 그 효과는 입증하기 곤란하다.

처마의 형상과 함께 파라핏의 정상부분도 등근형이다. 1988년 검사에서 파라핏 정상부분에 배근이 되어 있지 않다는 것이 판명되고 있다. 크래크의 주원인이 되었다.

또 빗물 침투를 허용하여 박리현상으로도 연결되었다. 이 건물의 특징으로 어느 곳에도 신축 조인트를 찾아볼 수 없다는 것이다. 라이트는 그 필요성을 느끼면서 설계상의 미적감각에서 이 생각을 스스로 피했다고 한다. 캔틸레버 빔의 하단에 발생한 크래크는 몇 번이고 보수를 되풀이 해오고 있다. 동결, 해빙의 반복이 물받이의 손상을 심하게 하였다.

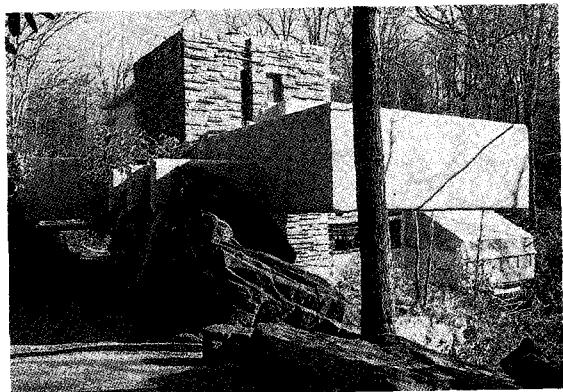
석조벽, 기둥

석편으로 면 쌓기한 벽과 기둥은 무수한 요철각을 만들어 그 곳에서 수분의 침투를 허용하고 있다. 요철의 차가 큰 곳에서는 100mm정도가 된다.

설계상으로는 라이트가 의도한 깊은 맛이 있는 모양이 되고 있으나 그 모양이 눈이 쌓이게 한다든지 비를 맞아 수분을 안으로 불러들이게 된다. 모르터를 충전하여 시공 당시는 완벽을 기하였으나 수분의 침투

를 억제하기는 무리였다.

1988~89년에 석조벽의 최상부분에 손상이 생겨 교체하는 보수를 했다. 게스트 하우스와의 연락통로의 콘크리트로 된 캐노피는 양호한 상태라고는 할 수 없다. 모르터가 벗겨져 떨어져 크래크, 변색, 금속부식, 빗물받이의 손상, 계단의 침하, 균열, 불평탄함이 관찰되었다.

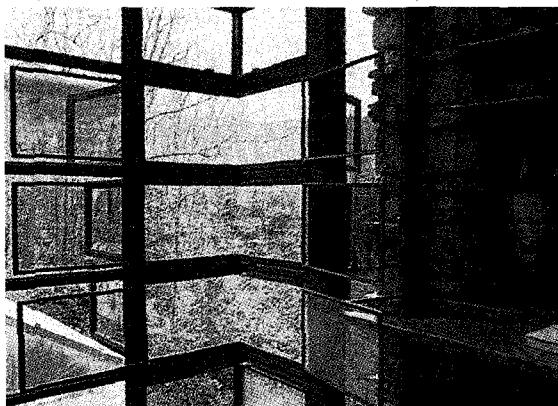
창·도어

철제 샤시를 라이트는 즐겨 사용하였다. 그것은 형상을 만들기 쉽고 가동창틀의 견고함, 헌지설치가 쉬운 점, 유리를 끼우기 쉬운점 등 때문이다.

단 여기에서도 습기를 막는 기밀성이 부족한 것이 노정되었다. 창고 문은 설치하는 대상의 상태에 따르게 된다. 바닥과 벽의 표면이 부드러운 것이 바람직하나 그 실현이 어려웠다. 그래서 창의 개폐기능, 기밀성, 방음, 방습성을 높이기 위해 실리콘재 충전을 거의 건물 전체적으로 실시하였다.

녹스는 것이 문제가 심각하여 보수는 화학처리보다 수작으로 연마하여 닦아내는 것이 효과적이었다.

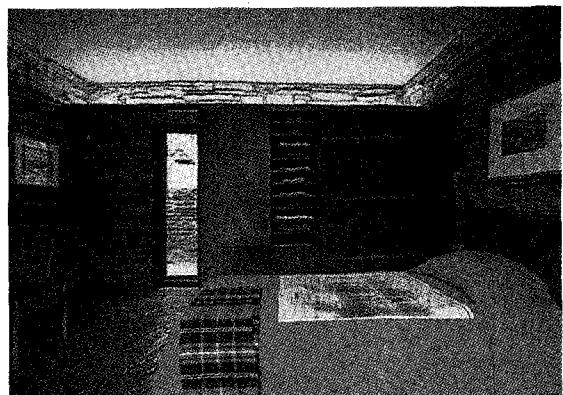
실내공조

불박이 가구는 라이트의 오리지널인데 벽에 묻혀 있기 때문에 환기효과가 적다. 반복된 페인트 칠을 한번 벗겨내지 않으면 안되었다. 기계적으로 제거해 보려고 하였으나 손작업이 효과적이라는 것을 알았다. 그래서 노임문제가 크다.

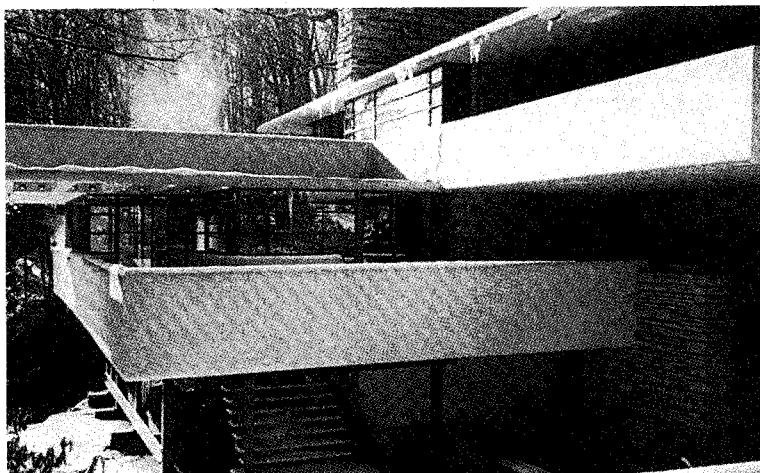
1층에서 내민 거실뒤에 다시 2층의 주침실테라스가 내밀고 있다.

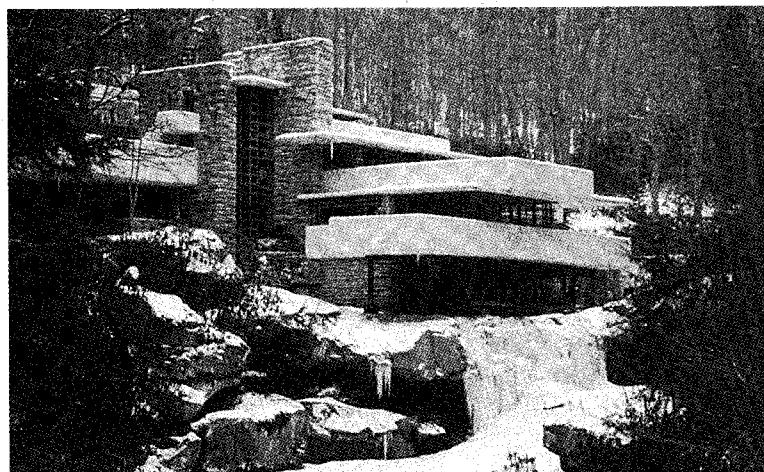
자연에 안겨 있기 때문에 자연의 힘이 손상을 촉진한 면도 있다.
