테라스 붕괴 위험 대책

낙수장 구조조사 착수

대규모 구조 보수의 개요

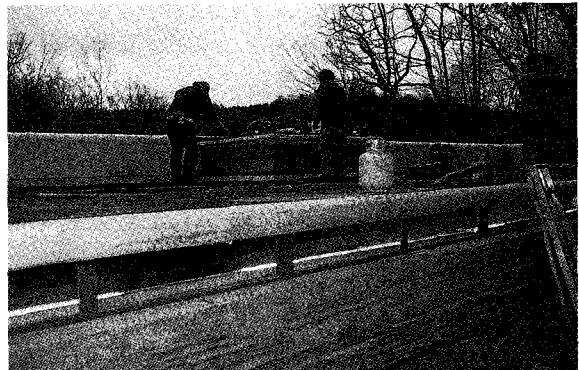
지붕과 스카이라이트의 보수작업. 스카이라이트 방수가 빈약하여 적설시 등 수시로 누수현상이 일어났다.

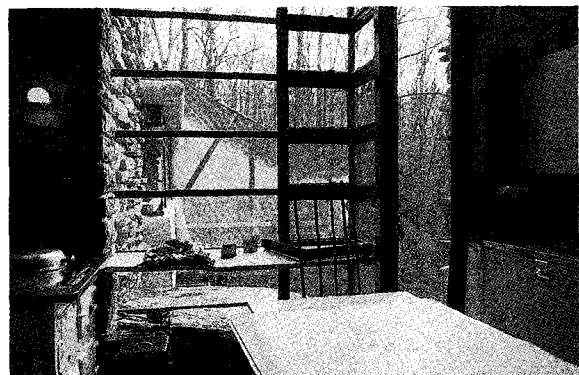
철제새시도 기밀성이 결여되어 있었다. 방습, 방음 성능을 높이기 위해 실리콘재 충전을 실시하고 있다.
