# 보물 제955호 仙巖寺 金銅八角圓堂形舍利塔 보존처리

The conservation of a gilt-bronze Sarira Reliquary,  
Treasure No. 955

高亨淳 · 兪在恩

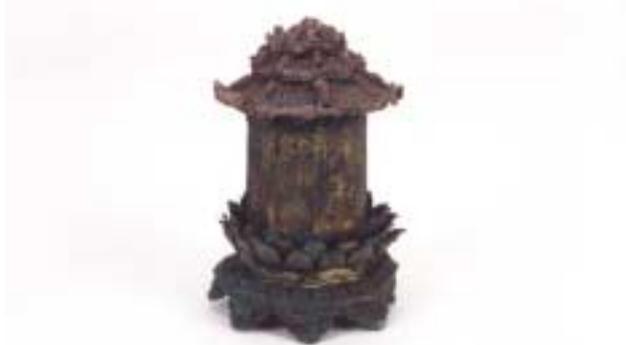
Photo 1.  
보존처리 전 상태

사리탑 지붕은 연보라색을 띠는 부식물로 덮여 있으며, 극히 일부분에 도금층이 잔존해 있어 도금한 것임을 알 수 있었다. 처마 끝을 비롯한 일부에는 부식물이 두텁게 형성되었다. 탑신은 전체적으로 도금층이 잘 남아 있으나 표면에 형성된 부식물로 인해 세부 문양을 자세히 알 수 없다. 일부분에 푸른색의 부식생성물이 두텁게 형성되어 있다. 대좌 내부의 수정사리기가 꽃히는 부분은 부식생성물이 형성되어 있지 않아 상태가 양호하나 蓮瓣과 하부에는 표면에 청동의 부식생성물과 흙 등의 이물질이 두텁게 덮여 있다. 특히 연판 일부분에 섬유질로 추정되는 유기물 흔적이 부식생성물에 덮여 존재하고 있다. 수정사리기는 미세한 이물질이 부착되어 있고 바닥에 있는 구멍에 유기물로 추정되는 물질이 남아있다.

표면에 고착된 이물질을 제거하기 위해 에틸알코올(Ethyl Alcohol)과 이온수를 1:1로 혼합한 용액으로 표면을 세척하였다. 현미경으로 보면서 각종 치과용 소도구를 이용하여 표면의 부식화합물과 이물질을 제거하였다. Cleaning 후 Ethyl Alcohol용액을 부드러운 붓에 적셔 이물질 및 油脂를 제거하였다. Cleaning 중에 대좌 연판 내부에 아주 작은 섬유편이 잔존해 있는 것을 확인하고 과학적 조사를 위해 수습하였다.

부식생성물이 형성되는 것을 방지하기 위해 벤조트리아졸(Benzotriazole)(에틸알코올에 용해) 3% 용액으로 부식억제처리를 실시하였다. 용액에 유물을 침적시킨 상태에서 감압함침기를 이용하여 함침처리하고 표면에 형성된 백색 결정물질은 에틸알코올을 분사하여 제거하였다. 1일간 자연건조시키고 약 10일간 90℃ 열풍건조기에 넣어 건조시켰다.

부식으로 약화된 재질을 강화시키고 표면에 보호막을 형성하기 위해 아크릴계 합성수지로 강화처리를 실시하였다. 나프타로 희석시킨 아크릴계 합성수지인 파라로이드(Paraloid) NAD-10 30% 용액에 유물을 침적하여 감압함침기로 강화처리하였다. 대좌는 상태가 양호하여 1회 실시하였으나 탑신 및 지붕은 재질이 약화된 관계로 30% 용액으로 2회 실시하였다. 강화처리 후 자연건조시켜 완료하였다.

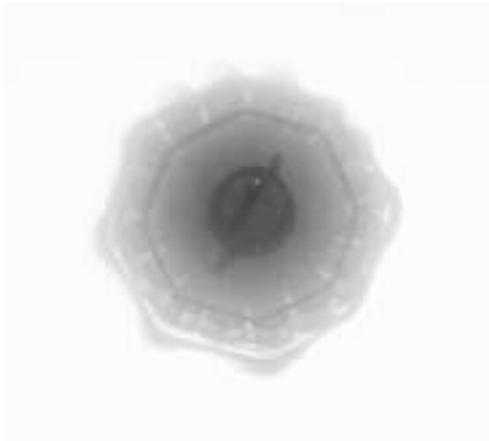
Photo 3.  
대좌의 X-ray 사진  
(촬영조건: 130kV,  
2.5mA, 50sec)

보존처리전 유물의 정확한 구조와 형태 및 부식 정도를 파악하기 위해 X-ray 촬영을 실시하였다. 線量이 낮은 Soft X선 기기(일본, Softex사)로 촬영하였으며 그 결과는 Photo 3·4와 같다. 대좌 가운데에 연판과 하부의 여러 부분을 고정하기 위한 고정쇠를 장착한 것이 관찰되며, 탐신은 표면의 세부 문양을 자세하게 파악할 수 있었다.

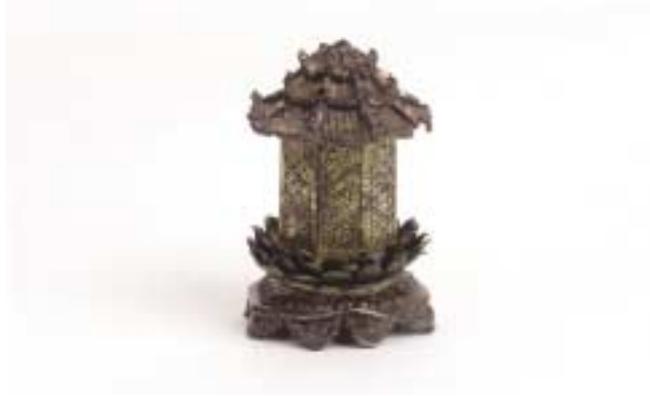
Photo 5.  
보존처리 후 상태

보존처리로 유물의 전체적인 세부 형태와 문양을 파악할 수 있었다. 지붕은 처리 전 일부에만 보였던 도금층이 확연히 드러났는데 은제로 지붕을 제작하고 도금한 것을 알 수 있었다. 탑신은 세부 문양을 보다 상세하게 관찰할 수 있었다. 팔각의 각 면마다 일정 구획을 하고 花紋을 조각하였다. 대좌는 3겹의 仰蓮을 겹겹이 배치하고 가운데에 수정사리기가 꽃힐 수 있도록 돌출부를 만들었다.

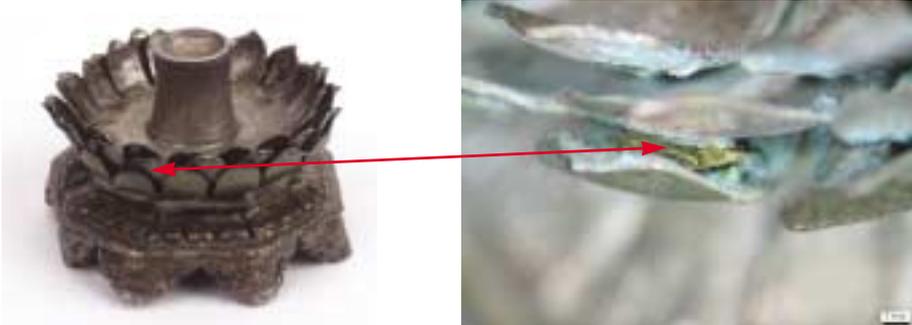
Photo 7.  
대좌의 연판 사이에 존재하는 직물편

Cleaning 과정 중 대좌의 연판과 연판 사이에서 아주 작은 섬유편을 발견하였다. 이 섬유편은 청동부식물로 표면이 덮여 있고 열화가 심하여 작은 접촉에도 쉽게 파손될 정도였다. 섬유 종류와 직조 방식을 파악하기 위해 실체현미경으로 조사하고 주사전자현미경으로 일부분을 확대 촬영하였다. 조사 결과 絹 종류의 섬유로 평직으로 직조된 것을 알 수 있었다. 금동사리탑은 발견 당시 비단에 싸여 있었다고 했는데 탑에 안치될 때 비단으로 포장해서 넣어졌던 것으로 그 일부가 남아 있던 것이다.<sup>1)</sup>

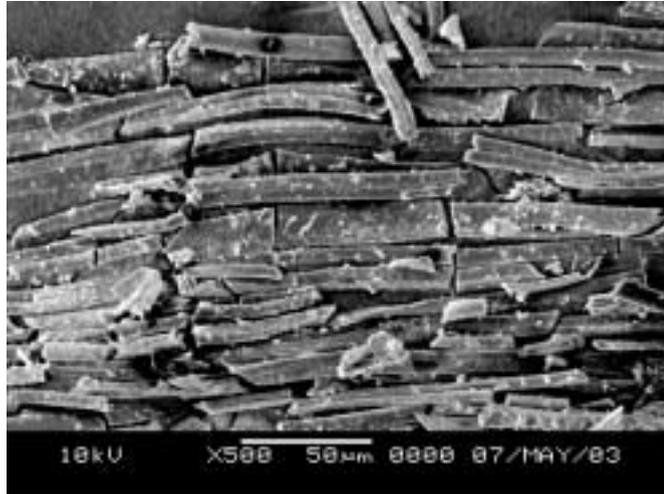
Photo 11.  
주사전자현미경 사진(×500)  
(섬유들이 부서진 상태를 알 수 있음)
