질식재해 발생 사례

— 집수정 내 수중 슬러지제거작업시 유해가스에 의한 질식 —

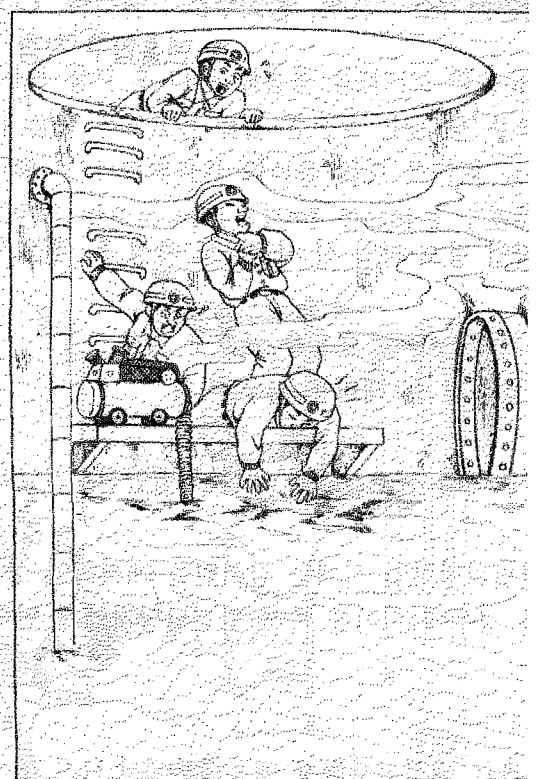
〈재해상황도〉

○ 바닷물의 정수를 위한 집수정 내의 수중슬러지 제거작업시 침전된 슬러지의 희석을 위해 이동식 콤프레샤를 집수정 내부에 설치, 상태를 살피러 들어갔다 유해가스에 질식되자, 이를 구조하러 들어간 2명도 질식, 이를 발견한 사

업주가 119에 신고, 병원으로 후송하였으나 2명 사망, 1명은 회복되어 요양중임

식 콤프레샤를 사용하므로써 내연기관의 가동에 따라 산소농도가 급격히 저하되고 일산화탄소 및 이산화탄소의 생성으로 발생한 산소결핍으로 인한 질식사사고로 추정됨.

- ※ 작업장(집수정) 내의 상황은 기본적으로 개구부가 적어 환기가 불충분한 상태였으며 재해조사 시(재해발생시점에서 24시간 이상 경과) 유해가스 및 산소농도 등을 측정한 결과를 보면
 - 산소(O₂) 농도 : 20.8%
 - 황화수소(H₂S) : 0%(불검출)
 - 가연성 가스 농도 : 0%(불검출)
 - 일산화탄소(CO) 농도 : 2.0ppm으로 정상상태로 측정되었음

- 밀폐공간에서의 내연기관 사용금지
- 작업시작 전 산소농도 및 유해가스농도 측정
- 호흡용 보호구 지급 및 대피용 기구 비치
