질식재해 발생사례(20)

건물용 지하 침출수 맨홀내 질식

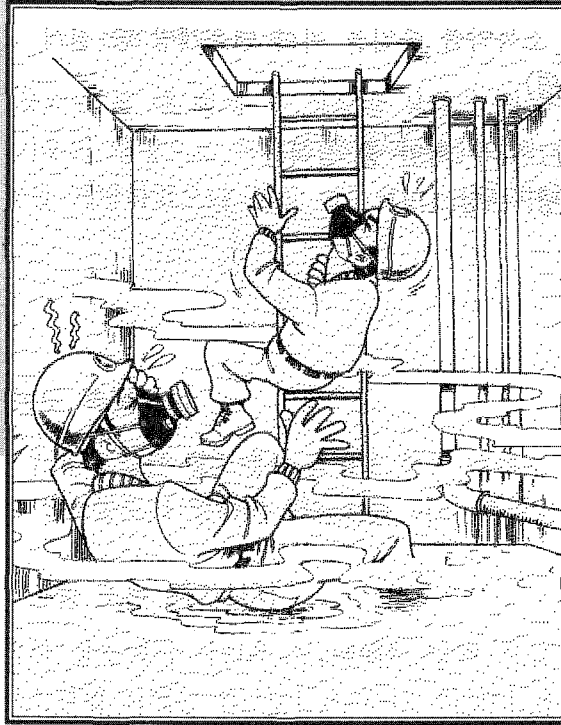
(재해상황도)

집수정(지하 침출수 맨홀)은 평상시 닫혀있어 전혀 환기가 되지 않은 상태이며, 우수 등 침출수가 체류하여 오랫동안 정체되는 곳으로 함유된 유기물에 의한 부패로 산소가 소모되고 메탄 등 유해가스가 발생되어 산소결핍 및 유해가스로 인한 질식사고로 추정됨.

- 맨홀내부 유해가스농도 측정결과
맨홀입구에서 깊이 1m 지점 O₂: 4.0%, 가연성가스: 18%, 황화수소: 불검출, CO: 2ppm
- 맨홀입구에서 깊이 2.7m 지점(쓰러진 위치)
O₂: 3.2%, 가연성가스: 19%, 황화수소: 불검출, CO: 3ppm
- ※ 맨홀입구 직경: 650mm

- 기술적 대책
 - 산소결핍 우려작업 장소 작업 시 사전농도 측정 후, 필요시 환기를 실시하고 작업실시
 - 공기호흡기, 송기마스크 등 호흡용 보호구 착용
 - 섬유로프, 산소호흡기 등 대피용 기구 비치
- 교육적 대책
 - 집수정 관리자에 대해 산소결핍에 대한 특별 안전보건 교육 실시
- 관리적 대책
 - 맨홀 등 산소결핍위험작업 시에는 감시인을 배치하여 상시 작업상황을 감시하고 이상이 있을 경우에는 이를 즉시 안전담당자에게 연락하도록 함.
