콘크리트 양생 중 갈탄난로 연소가스에 질식

1. 재해발생개요

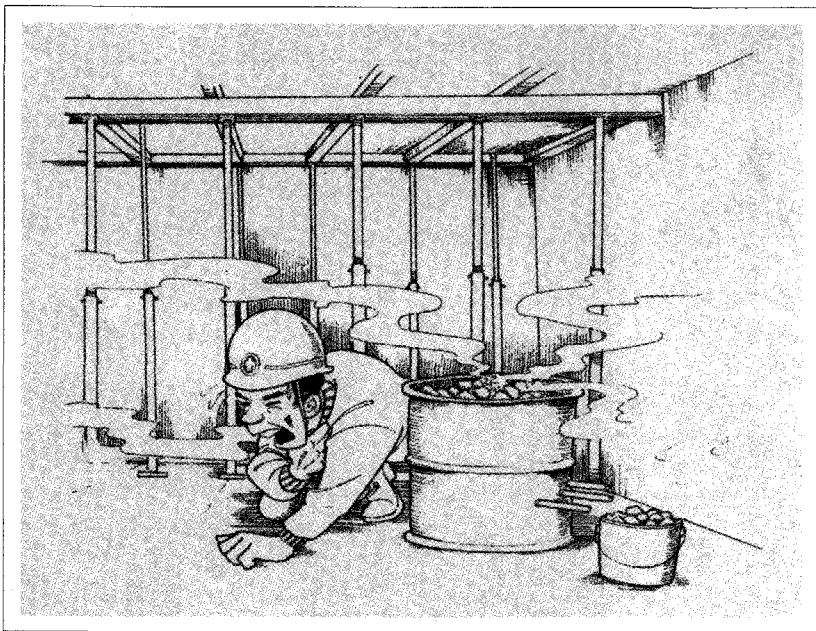
설 임대아파트 신축공사 현장 아파트 옥탑 물탱크실 콘크리트 타설 후 양생을 위해 피워놓은 갈탄난로를 점검하던 중 갈탄 연소시 발생하는 가스와 산소결핍으로 인한 질식으로 사망한 재해임

사방이 밀폐공간인 콘크리트 거푸집내 공간은 유해가스 중독 및 산소결핍재해 우려 장소이고, 콘크리트 양생을 위하여 사용되는 무연탄 등의 연소시에는 연소가스로 일산화탄소, 황화수소 등 유해가스가 발생되며, 연소시 밀폐공간내에서는 발열되어 열팽창에 의한 기류의 확산 등으로 출입구 등의 개구부에서는 외부 신선한 공기의 유입이 어려워 양생공간 내에서의 환기는 불량한 상태였을 것으로 추정됨

- 양생공간 출입구쪽 : 320~470ppm
- 밀폐공간 안쪽(재해자 위치) : 570~680ppm
- 무연탄 연소 후 30분 후 측정

작업전에 반드시 산소농도 및 유해가스 농도를 측정하여야 함

- 산소결핍위험작업 및 유해가스 체류 예상지역에서 작업 시에는 이동식 송풍기 등을 설치하여 작업전 및 작업중 충분한 환기를 실시하고, 양생공간에서의 무연탄화로 등을 이용 시에는 개구부를 활용한 환기 실시가 필요

- 산소농도 및 유해가스 측정 실시 후 산소농도 18% 미만 시에는 송기마스크 등 호흡용 보호구 착용
- 사고발생 등 긴급사태 발생 시 근로자를 피난, 구출하기 위한 공기호흡기, 섬유로우프 등의 비치가 필요함

- 산소결핍 우려지역의 출입금지 조치 실시
- 갈탄 보충의 경우 철저한 관리감독하에 실시
- 안전담당자를 지정하여 지휘, 감독하게 하고 감시인을 배치하여 사고발생 시에 신속하게 대처할 수 있도록 함
