## 고령지사 수해대책

### Flood Damage Control in Goryeong Branch Area of KARICO

전 병 열\*

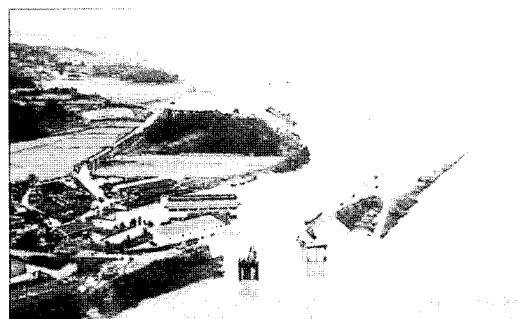
그림 1. 2000년 9월 16일 태풍 사오마이에 의한 봉산제방 붕괴 현장 (2001년 제방복구완료 후 2002년 8월 10일 제방사면 함몰 및 파이핑 발생함)

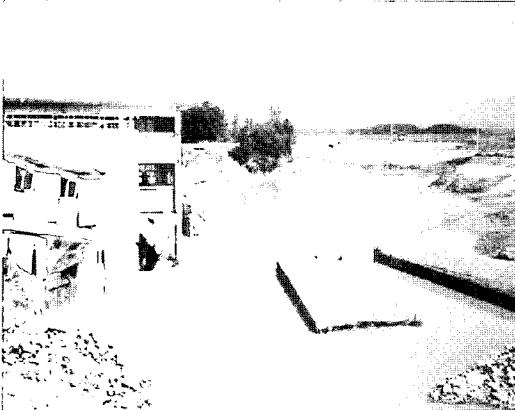
그림 2. 2000년 9월 16일 태풍 사오마이에 의한 봉산제방 붕괴 현장 (봉산제방 및 포동배수장, 배수문암거 구조물 붕괴 모습)

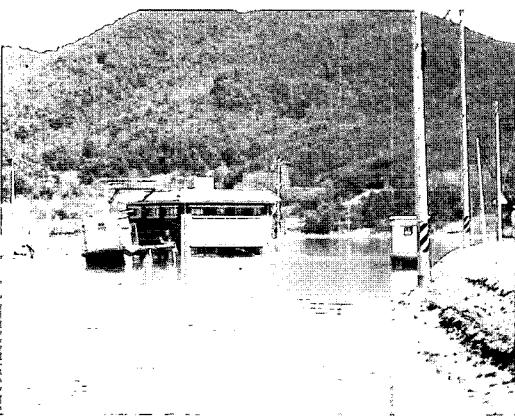
방지하고 인명과 재산을 보호 할 수 있었다. 또한 2003년에는 우곡면 회천의 도진제방이 파이핑으로 70m가 붕괴되어 면소재지 가옥 22동, 배수장 1동, 농경지 44ha의 침수피해를 입어 현재 항구복구를 위한 설계중에 있으며, 개진면 옥산배수문 오동작으로 124ha 농경지 피해를 입었으나 관리에 철저를 기하여 피해를 최소화 할 수 있었다.

그림 3. 2003년 9월 13일 태풍 '매미'로 인한 도진제방 붕괴 및 도진배수장 침수 전경

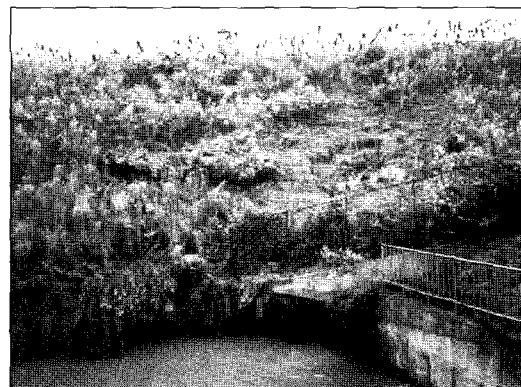
- 연속강우로 인하여 제방 성토재가 함수 비 과다 및 포화상태
- 성토재와 배수문 구조물 접합부의 부등침 하로 인한 공동현상으로 누수경로 발생

그림 6. 봉산제방 내측 경사면 함몰 전경  
(2002년 8월 10일)

- 함몰 부분은 토사로 압성토하여 응급복구 조치

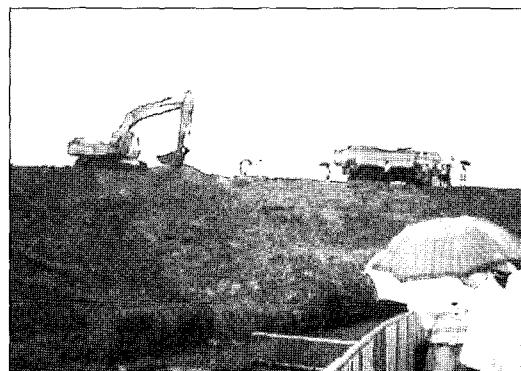
그림 7. 봉산제방 내측 경사면 함몰부분 응급복구 전경 (2002년 8월 10일)

자) 23:40 ; 함몰 및 균열부분 복구완료

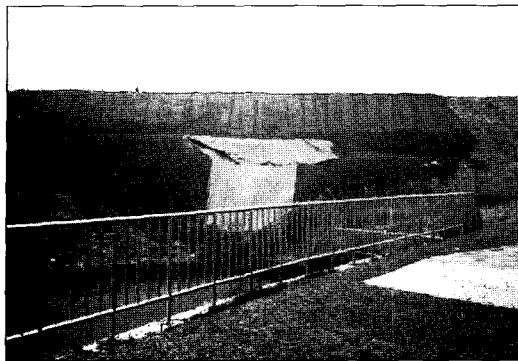
그림 8. 봉산제방 제정균열, 사면함물부분 응급 복구 완료후 전경 (2002년 8월 10일)

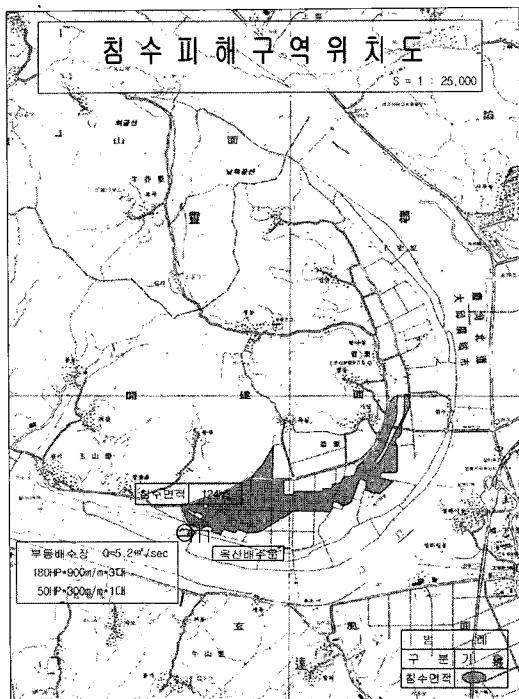
그림 9. 옥산배수문 부근 침수구역 위치도  
(2003. 9. 13)

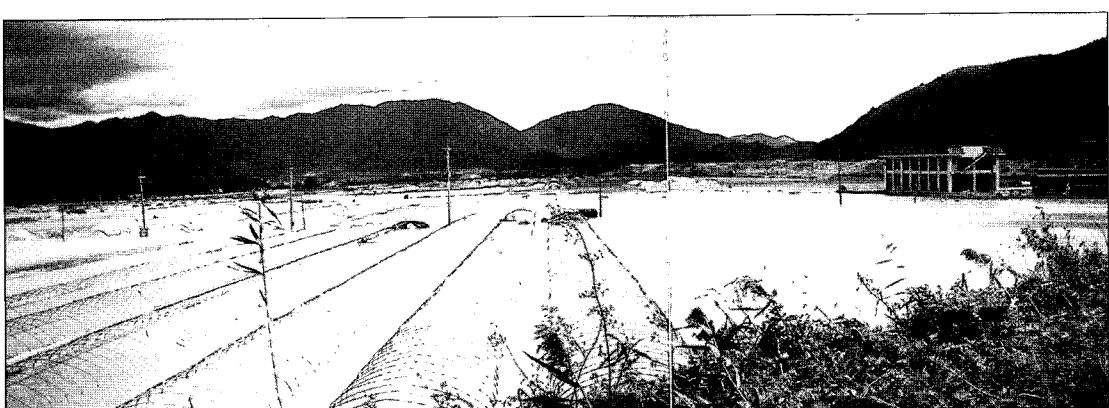
- 가) 2003년 9월 12일 제14호 태풍 매미 래습에 따른 낙동강 외수위 상승으로 배수문을 닫은 후 배수장을 가동하던 중 정전사고 발생
- 나) 23시 20분경 정전기간 중 조작자가 없는 상태에서 배수문이 열리는 오작동 현상으로 전동편작식 배수문이 위로 완전개방되고 문비가 흠통을 이탈함에 따라 재 설치 소요시간 중 낙동강 외수가 유입되어 농경지 124ha 침수피해 발생

그림 10. 옥산배수문 오동작으로 인한 침수피해 전경 (2003. 9. 13)

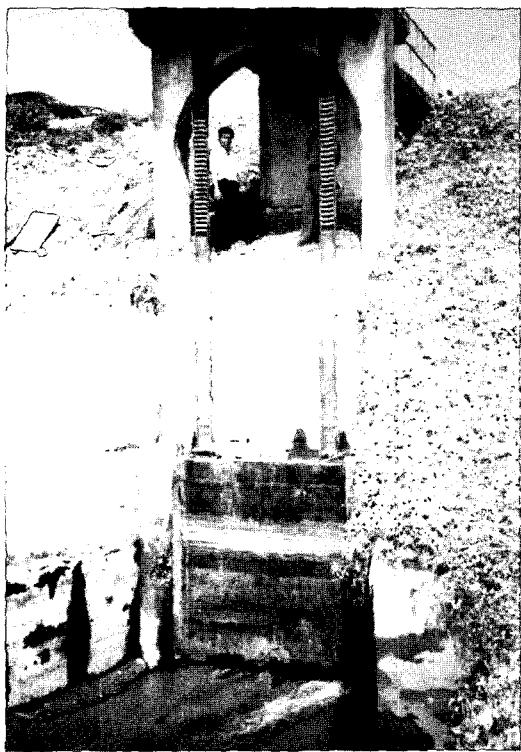
그림 11. 낙동강 부동제방에 위치한 옥산배수문 닫힌 상태 전경

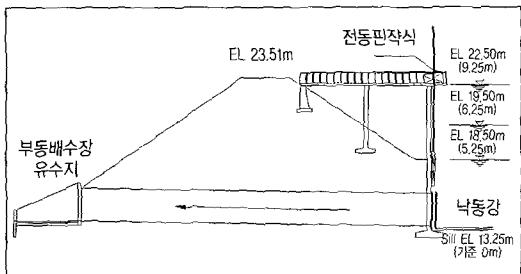
그림 12. 낙동강 부동제방에 위치한 옥산배수문 이탈상태 종단면도

- 1) 배수문 작동후 오동작 방지를 위한 전원 차단시설 설치
- 2) 배수문 홈통이탈 방지턱 설치  
(그림 9, 10, 11, 12 참조)
