개착과정에서 인장균열이 발생된 동해고속도로 건설현장 암반사면의 거동 해석

An Analysis of the Behavior of Rock Slope with Excavation-Induced Tension Cracks Located in DongHae Highway Construction Site

조 태진¹ Cho, Tae-Chin
이 창영² Lee, Chang-Young
고 기성³ Koh, Ki-Sung

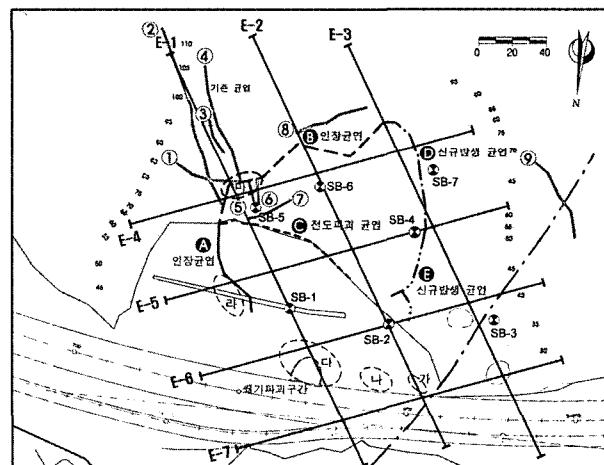
그림 1. 조사 현황도

개착사면과 우측부 자연사면에는 기존에 발생된 인장균열 및 파쇄 지역이 분포한다. 그림 1에 표기된 Ⓐ와 Ⓣ 지역의 인장균열은 서로 연결되어 있으며, Ⓛ 구간은 개착사면 상단의 절취선을 따라 발생한 전도파괴에 의한 균열이다. Ⓝ 구간의 끝에서 시작된 인장균열이 사면의 좌측 상단 Ⓚ 구간으로 올수록 파괴 정도가 점차 심해져서 변위가 커지는 양상을 나타내며, 사면의 중앙부 중간 소단까지 확장되어 탄질 세일이 협재된 층리면을 따라 평면파괴 형태로 진행되어 있다. 파괴면에는 점토질화된 탄질 세일이 0.1 - 0.3m 두께로 협재되어 있고, 파괴 활동면을 중심으로 약 10m 가량의 파쇄대 또는 암반 이완대를 수반하고 있다(그림 2 참조). Ⓟ 구간의 인장균열은 사면절취에 의해 표토층에서 발생한 전도파괴에 수반되었으나 규모가 미약하여 사면 안정성에는 심각한 영향을 미치지 못할 것으로 판단되었다. 그림 1에 표시된 Ⓡ 구간에서는 조사기간 동안에 신규로 인장균열이 자연사면의 등고선을 거의 직각으로 횡단하는 방향으로 발달하면서 시추조사공 SB-7 호공과 SB-4 호공의 인접지역을 통과한다. 연장 약 80m인 Ⓡ 구간 인장균열은 Ⓣ 구간 균열의 연장선이며, 조사지역 사면 파괴활동의 지표 경계면으로 판단되었다.

사면 개착부 및 인근지역에서 기존 균열의 이력을 조사하여 9개의 균열 흔적을 발견하였으며, 분포 현황을 그림 1에 도시하였다. 9개의 기존 균열 중 등고선에 직각 방향으로 발달된 균열은 6개로 총 연장이 282m이고, 등고선 방향으로 발생된 3개 균열의 연장은 113m로

서 횡방향으로 발달되어 있다. 기존 균열의 규모는 대부분 0.2 - 0.5m의 깊이와 0.3 - 1.0m의 폭으로 발달되어 있으나, 일부 구간에서는 깊이 0.8m, 폭 1.5m 가량으로 다소 큰 규모로 관찰되기도 하였다. 이상과 같이 조사된 인장균열 및 기존 균열의 발달 양상과 개착면 일대의 지형고도 변화를 고려할 때 사면 거동은 북향인 개착면에서 뿐만 아니라 우측 상부의 자연사면에서도 발생될 수 있다고 판단되었다.

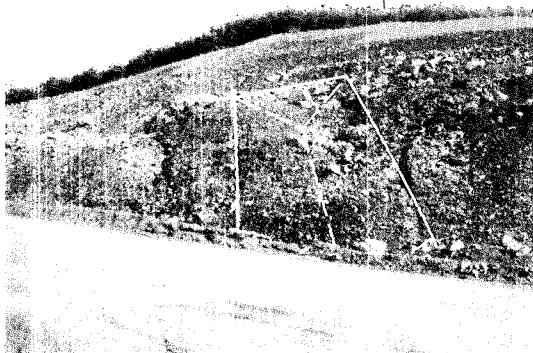
그림 3. 단층면에 연개되어 형성된 쇄기파괴

가, 나 및 다 구역에서 관찰되었다. 암반사면의 절개면과 거의 평행하게 발달된 나 구역 단층면의 방향성은 N82E/43NW이고, 단층 이동방향을 지시하는 단층조선의 방향성은 352/43이다. 사면의 좌측 상단에서 중앙 하단부로 발달된 다 구역 단층에는 단층활면(slickenside)이 잘 발달되었으며, 단층면의 방향성은 N50W/50NE이고 단층조선의 방향성은 047/48을 나타내고 있다. 특히 다 구역 단층면은 이와 교차하는 층리면 및 절리군에 의하여 제 2소단까지 쇄기파괴를 유발하였다(그림 3 참조).

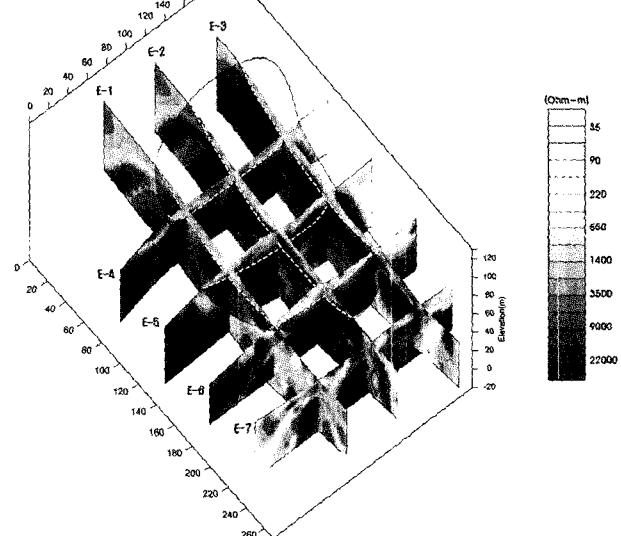
그림 4. 전기비저항 탐사 결과

E-1 측선은 개착사면의 상부에서 북서방향으로 하향하면서 개착면 중앙부를 통과하는 270m 연장을 갖는다. 탐사결과 측선의 시·종점부는 높은 비저항값을 가지는 비교적 양호한 암반상태이나 측선 중앙부에는 상대적으로 낮은 비저항값을 나타내는 구간이 광범위하게 발달하고 있다. 사면 파괴영역과 관련될 것으로 예상되는 이상대 영역이 측선 중앙부 60 - 195m 구간, 지표 10 - 15m 심도에 1,000ohm-m 이하의 저비저항값으로

나타나며, 측선 시점에서 60m, 80m, 215m 부근에서 지질구조대로 예상되는 이상대가 분포한다. 개착면 상부 지역에 설정된 E-2 측선에서는 사면파괴 활동영역으로 예상되는 이상대가 측선 중앙부 40 - 220m 구간의 지표 하 15 - 20m 지점까지 저비저항값으로 나타난다. 시추 조사에 의하면 파쇄가 심한 암반상태로 이루지고 있으며 탄질을 협재한 흑색세일층이 분포되어 있다. 종점부 240m 지점의 지질구조는 폭 30m 정도의 파쇄대를 수반하며 정밀지질조사에서 파악된 가구역의 단층으로 연장성이 양호하여 E-3측선에서도 동일한 지질구조대가 나타난다. E-4 측선에서는 사면 파괴 활동영역과 관련될 것으로 예상되는 이상대가 측선 중앙부 50 - 180m 구간의 심도 10m 정도에서 나타난다. 시추조사 결과와 비교하면 이상대 영역은 탄질세일이 나타나고 매우 파쇄가 심한 암반으로 사면파괴에 대한 예상 활동영역으로 추정된다. 측선 중앙부 예상 평면파괴 활동영역 하부에서 낮은 비저항값을 나타내는 구간이 부분적으로 나타난다. 저비저항값을 나타내는 원인은 측선 주변에 발달한 인장균열이 강우시 지표수의 이동 통로 역할을 하여 하부의 절리틈에 점토질 물질을 침전시켜 낮은 비저항값을 나타내는 것으로 판단되었다. E-5 측선 시점부는 높은 비저항값이 분포하는 균질한 암반상태가 분포하나 중앙부 이후는 불규칙적인 비저항값 분포를 나타낸다. 사면 파괴 영역과 관련될 것으로 예상되는 저비저항 영역이 측선 중앙부 40 - 175m 구간의 15 - 25m 심도에서 나타난다. 지질구조대는 측선 시점부 35m에서 주

변부 파쇄대 구간을 수반하여 나타나며, 연장성이 매우 양호하여 E-4, 6, 7 측선에서 모두 관찰된다. E-6 측선 시점부 30 - 50m 구간의 상부 파쇄대 지역은 지표에서 관찰된 계획사면 하단에서 나타난 쐐기파괴 영역으로 지하 하부까지 연장되지는 않는다. E-7 측선 중앙부에서는 가장 높은 비저항대가 위치하고, 시·종점부에는 상대적으로 낮은 비저항대가 분포하고 있다. 사면 파괴 면과 연관되는 비저항 경계면이나 이상대는 나타나지 않았다. 중앙부 125m 지점의 지질구조대는 E-2, 3, 6 측선에서도 관찰된 가구역에서의 단층이다. 이상과 같은 탐사결과를 종합할 때 조사지역은 국지적으로 복잡한 구조양상을 보여주고 있으며, 전반적으로 하부 보다는 상층부에서의 암반이 파쇄가 진행된 불량한 상태를 나타낸다. 예상파괴 활동면은 대체로 표층 심도 10 - 20m 구간에서 형성되는 것으로 고찰되며, 활동면 영역은 장경 200m, 단경 150m의 타원형 형상으로 나타난다.

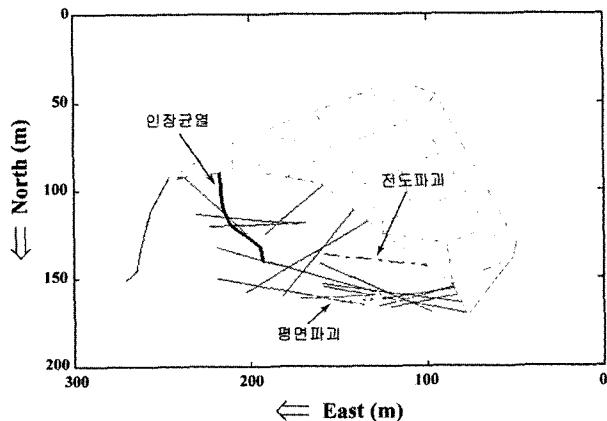
것으로 분석된다(그림 10 참조). 그러나, 개별 절리들의 방향성을 고려할 때 약 30여 개의 불연속면들이 평면파괴를 유발시킬 가능성이 있으며, 전도파괴와 연관된 불연속면은 6개가 분포하는 것으로 나타났다. 층리면과 연관되어 발달된 불연속면의 형상을 원형으로 가정하고 절리 반경을 75m로 설정하여 개착된 암반사면 영역에 표출되는 불연속면의 trace를 고찰한 결과 평면파괴 유발 요인을 갖는 불연속면은 15개, 전도파괴에 연관된 불연속면은 1개가 발달하는 것으로 나타났다(그림 11). 이들 불연속면 가운데 절개부의 우측 중간부에 분포하는 전도파괴와 관련된 불연속면은 출현 빈도수가 낮아 파괴유발 가능성이 낮고, 평면파괴의 유발 가능성은 상대적으로 높은 것으로 판단된다. 개착면 좌측 상단에서부터 우측 하단부로 평면파괴를 유발시킬 수 있는 절리 수효가 증가하는 양상을 나타내며, 우측 최하단부에 미

그림 11. 개착사면의 평면파괴 및 전도파괴와 관련된 불연속면 trace

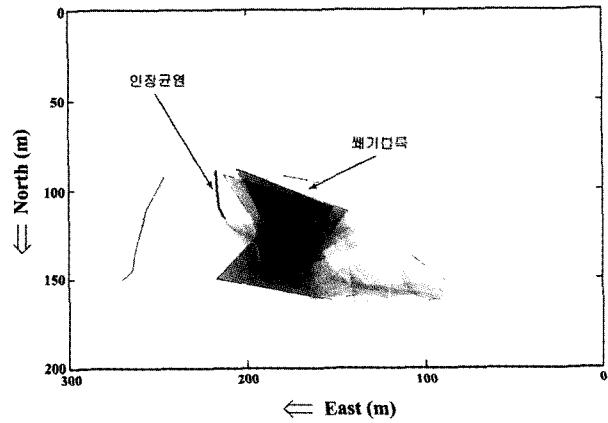
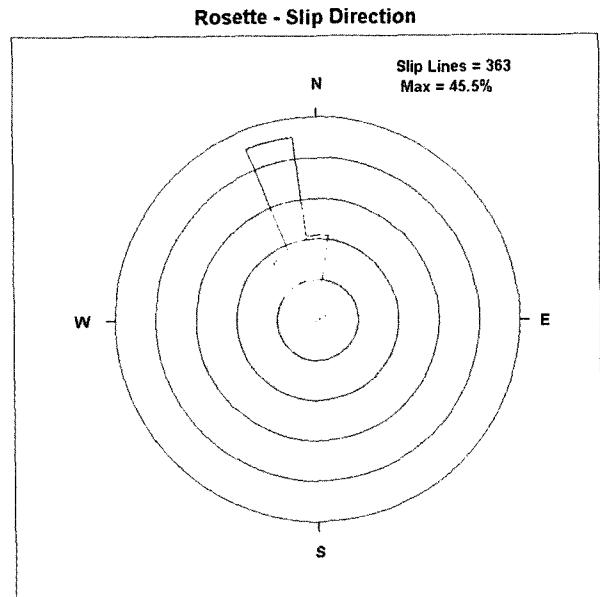
그림 12. 개착사면에서의 쐐기파괴 해석 결과

사면해석에 대한 반구투영이론(Hoek & Bray, 1974)에서는 단일 절리군이 형성된 경우 쪼기파괴 해석이 불가능하지만 본 연구에서는 개착사면에 표출되어 교차되는 2개 절리면의 교선 방향을 산출하여 쪼기블록 형성 가능성을 고찰하였다. 그림 12(a)에 도시된 바와 같이 개착면 상에서 불연속면의 trace 교차선에 의해 다수의 쪼기블록 형성이 가능한 것으로 분석되었다. 3개 절리들의 상호 교차에 의해 형성되는 사면체 블록들은 개착면 중심부에 집중되어 분포되며, 우측 하단부에도 다소 발달한다. 잠재적 쪼기블록들은 밑면들의 교차선인 쪼기블록 기저선을 따라 거동한다. 개착면에 분포하는 잠재적 블록들의 기저선 방향을 산정하여 rosette diagram 상에

도시하였다(그림 12(b)). 쪄기블록 기저선의 미끄러짐 방향을 고려할 때 쪄기들은 절개면의 법선 방향인 북쪽을 기준으로 약간 우측인 서쪽방향으로 거동하는 양상을 보이는 것으로 분석되었다(그림 12(b)).

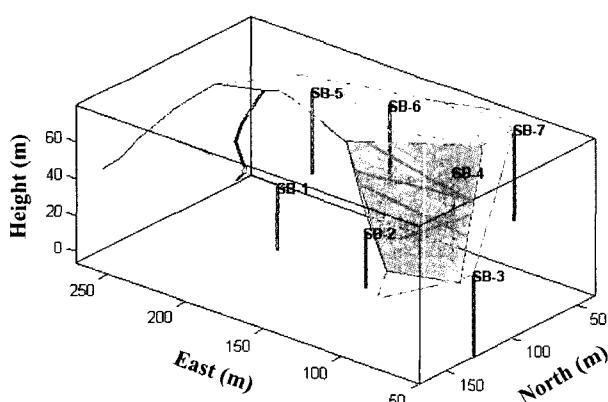
DOM 시추 조사에서 측정된 총 1,354개의 불연속면 중에서 절리 반경을 75m로 설정하였을 때 357개의 절리 trace가 자연사면에 표출되었다. 자연사면의 방향성을 고려한 반구투영해석 결과 불연속면의 대표 방향성에 따른 평면파괴나 전도파괴의 가능성은 희박한 것으로 분석되었으나, 약 10개의 절리면들이 사면경사 17° 및 마찰각 15°의 매우 제한된 파괴영역에서 평면파괴를 유발시킬 수 있으며, 전도파괴에 연관된 절리들은 발견되지 않았다. 평면파괴에 연관된 절리 중에서 자연사면에 표출된 4개 절리의 trace들을 그림 13에 도시하였다. 평면파괴에 연관되는 불연속면들은 자연사면의 좌측 상단부에서 우측 중앙부로 발달하는 분포 양상을 나타내고 있다. 자연사면에 표출된 불연속면의 수효는 4개에 불과하지만 사면해석에 적용된 파괴기준이 매우 제한되어 있으며 절리 trace들의 연장성도 매우 커서 평면파괴를 유발시킬 수 있는 가능성은 높은 것으로 판단되었다.

그림 13. 자연사면에서의 불연속면 trace 분포

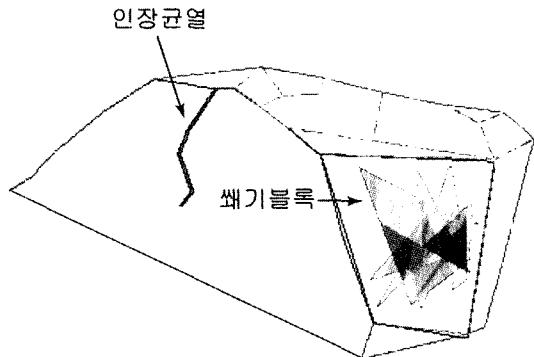
그림 14. 자연사면에서의 쐐기블록 형성도

자연사면에 표출된 불연속면의 교차에 의해 다수의 쐐기블록들이 형성될 가능성이 있는 것으로 분석되었다. 쐐기블록들의 기저점은 개착사면과의 인접지역 일부에 분포하기도 하나 블록들은 전반적으로 자연사면 중앙부에 발달하고 있다(그림 14). 그러나, 거동 양상의 기준인 블록 기저선의 선경사가 매우 낮으며($15 - 17^{\circ}$) 쐐기효과(Hoek & Bray, 1974)에 의한 자연 억제력 영향으로 실제 쐐기파괴 가능성은 희박할 것으로 판단되었다.

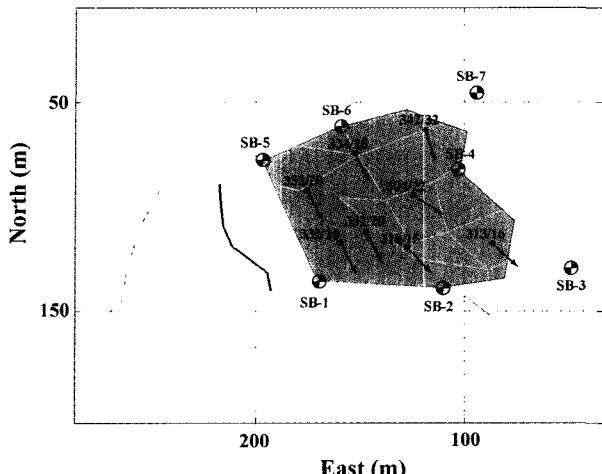
그림 18. 예상 파괴활동면의 거동 양상

시추코어에서 관찰된 예상 파괴 활동면들의 상대적인 위치를 고려한 전체사면 거동해석 결과도 파괴를 유발시킬 수 있는 불연속면의 방향성에 의거하여 분석된 사면거동 양상과 매우 유사하였다. DOM 시추작업에 의해 확인된 5개 시추공에서의 예상 파괴 활동면의 표고를 산정하였으며, 파괴 활동면이 관찰되지 않는 SB-3 및 SB-7 호공에서는 전기비저항 탐사에 의해 파괴면 경계부의 표고를 추정하였다. 각 시추공 위치와 활동면 표고에 의해 설정된 3차원 좌표를 이용하여 예상 파괴활동면의 거동 방향을 추정하였다. 각 시추공에서의 예상 활동면 좌표를 기준으로 3개 활동면 지점을 연결하는 파괴면을 형성하고 중심 지점에서의 거동방향 벡터인 파괴면의 경사방향 및 경사를 산출하여 그림 18에 도시하였다. 자연 사면의 상부에서는 예상 파괴 활동면의 경사가 30° 정도를 나타내나 하부 쪽으로 내려가면서 점진적으로 감소하여 15° 정도의 완만한 경사각으로 변화되는 양상을 보여준다. 또한, 활동면 상부지역 및 개착사면의 인근 영역에서는 미끄러짐 방향이 $330 - 342^\circ$ 정도이나, 자연사면 하단부 영역에서는 $304 - 318^\circ$ 정도로 반시계 방향으로 회전하는 양상을 나타내고 있다.
