광주, 전남지역 피해 현장조사

1. 서론

지난 8월 17일부터 19일까지 우리나라 남해안을 통과한 태풍 “메기”에 의한 집중호우로 광주·전남, 경남·북 및 강원 일부지역에 적지 않은 피해가 발생한 바 있다(태풍의 이동경로 그림 1 참조). 이에 국립방재연구소에서는 8월 19일부터 21일까지 3일간 광주·전남 및 경남·북에 대하여 8월 25일부터 27일까지 3일간 강원도 지역을 중심으로 현장조사를 실시하여 직·간접적 피해원인을 분석하고 문제점을 극복할 수 있는 대책을 제시하고자 하였다.

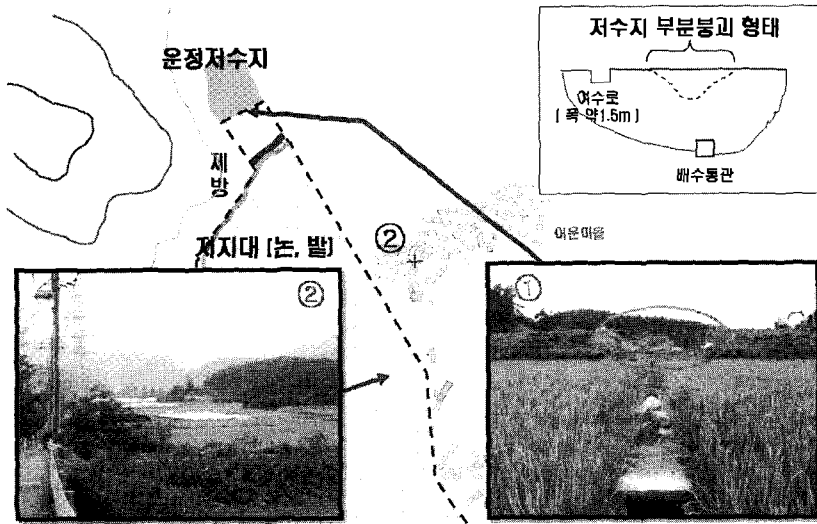
운정저수지가 위치하고 있는 광주시 북구에는 집중호우 당시 3시간 최대 117.6mm(50년빈도), 6시간 최대 214.1mm(500년 빈도)의 강우가 발생하여 급격한 수위상승이 일어났으며, 수위상승에 따른 수압증가로 제방중앙 전면하단부에 piping(누출) 현상이 발생한 것이 그림 2의 ①과 같이 제방붕괴의 직접적인

원인으로 판단되며, 비상여수로의 통수능 및 예비방류량의 부족도 일부원인으로 작용한 것으로 판단된다. 또한, 1956년에 축조된 노후저수지로 비상여수로의 바닥고가 높아 그림 3과 같이 여수로의 폭파에 의한 통수능 확보를 시도하게 되었다.

한편, 저수지의 추가적인 붕괴를 막기 위하여 군부대의 협조를 얻어 여수로부를 폭파한 것이 각종 언론에 과장 보도되어 재난정보의 신뢰성이 저하되는 결과를 초래한 것도 집고 넘어가야 할 것으로 판단된다. 운정저수지는 좌우측이 도로와 산으로 둘러싸여 있고, 전면은 배수로 제방이 있어 1차적인 붕괴파의 저지와 붕괴류의 저류가 가능한 구조로 되어 있으며, 저수량 22,000m³ 전량이 하류로 유출되는 경우에도 그림 2의 ②와 같이 하류부 마을까지는 약 500m 정도 이격되어 있어 대략 50cm 내외의 수위상승이 예상된다. 따라서, 저수지 직하류부의 농작물 피해는 예상되나 하류지역 마을의 인명피해는 발생하지 않았

그림 2. 운정저수지 붕괴 현장 개요도

금번 태풍에 의해 운정저수지 소재지역에 내린 집중호우는 최대 500년 빈도를 기록하여 사전에 저수지 관리자는 붕괴위험은 없는지에 대한 예찰활동을 강화하여야 했으나, 저수지 관리자가 아닌 직하류 농지주인의 우연한 목격에 의하여 붕괴위험을 감지할 정도로 감시체계가 미흡하였다. 따라서, 집중호우에 의한 붕괴위험을 사전에 감지하기 위한 예산확보를 통하여 저수지수위 원격관측시설의 확보 또는 책임있는 관리자 지정 등이 필요하다고 판단된다.

또한, 축조 당시 별도의 설계가 없이 시공되었으므로, 수리계산 및 시설위험도의 검토를 통한 관리가 이루어져야 했으나 이러한 사전예방조치가 미흡하였던 것으로 판단되므로, 전국적으로 산재하고 있는 저수지에 대해 관련 전문가의 협조를 얻어 현황파악을 실시하여 우선적으로 여수로 및 도수로 보강을 통해 제체유실방지에 주력할 필요가 있다고 생각된다.

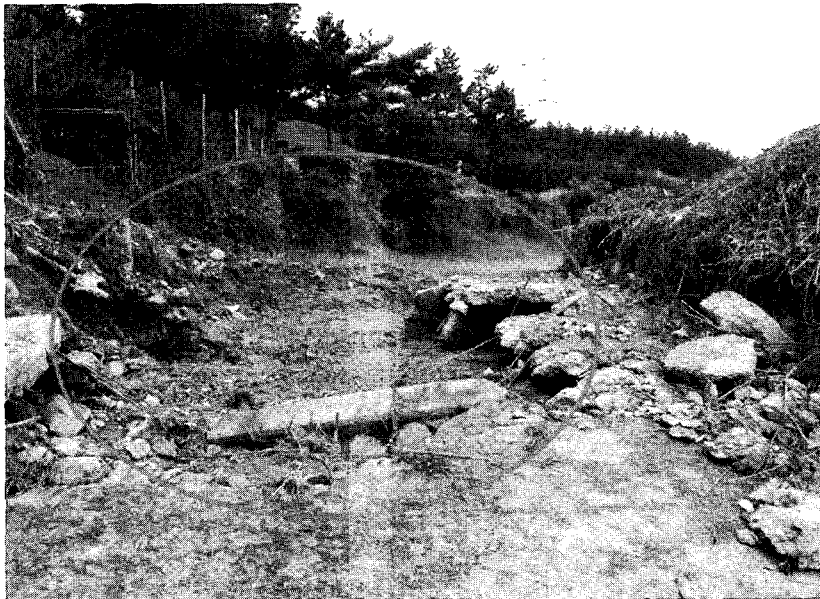
그림 3. 폭파에 의해 여수로 바닥고를 낮춘 장면

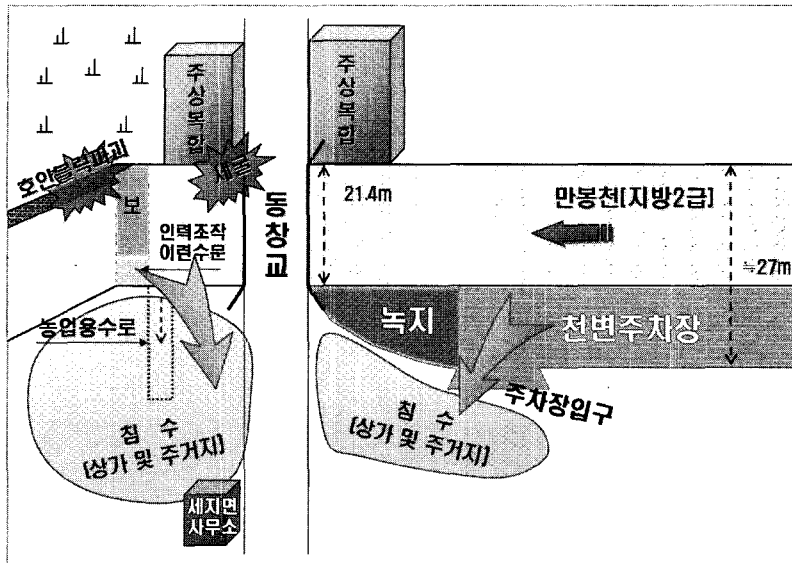
그림 4. 나주시 세지면 동창교 인근 피해 개요도

세지면사무소 일대 침수피해는 첫째, 그림 4 및 그림 5에서와 같이 만봉천(지방2급)에 설치된 교량구간(동창교)의 하폭축소가 원인으로 작용하여 배수위가 상승하게 되어 교량 상류부 좌안 고수부지에 설치된 주차장 진출입로를 통하여 주택 및 상가에 침수피해가 발생하였다(그림 6). 둘째, 교량구간 직하류부 취

또한, 위 사례에서 나타난 바와 같이 교량연장이 하폭보다 짧거나 경간장이 짧아서 통수능이 부족한 문제는 하천정비기본계획 및 소하천정비종합계획 등 각종 정비계획 수립시 부적절한 횡단구조물에 대한 세심한 고려가 필요할 것으로 생각된다. 특히, 구조적으로 취약한 노후교량에 대한 재해예방사업이 우선적으로 이루어지는 것이 바람직하다고 판단된다.

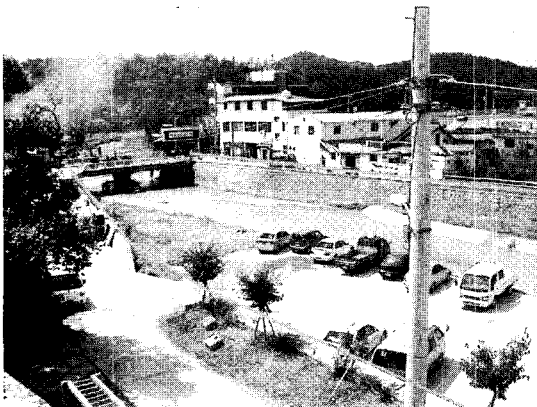
그림 5. 동창교 및 천변주차장 전경

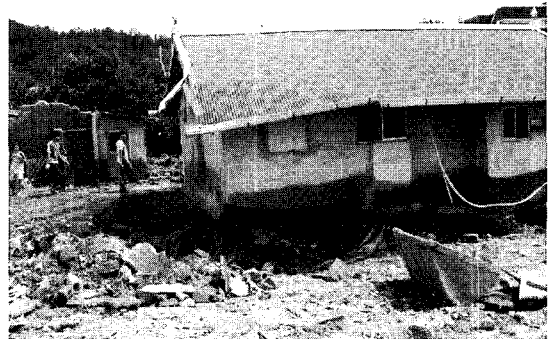
그림 6. 침수에 의해 기초가 파괴된 가옥

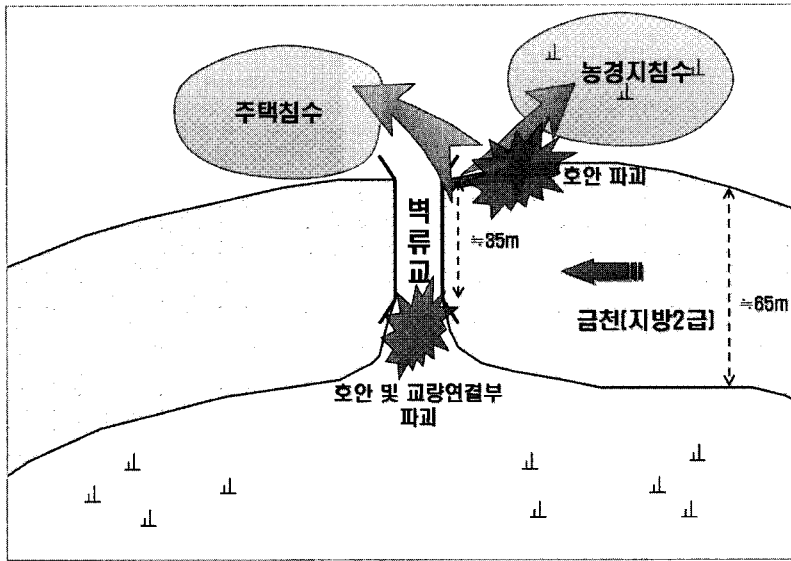
또한, 벽류교 일대의 침수피해는 그림 7 및 그림 8에서와 같이 금천(지방2급)에 설치된 벽류교 구간의 하폭이 상류부에 비해 약 1/2로 급축소되어 이로 인한 배수위의 증가로 인하여 벽류교 상류부 우안의 주택 및 농경지에 침수피해가 발생하였다(그림 9).

그림 7. 나주시 세지면 벽류교 인근 피해 개요도

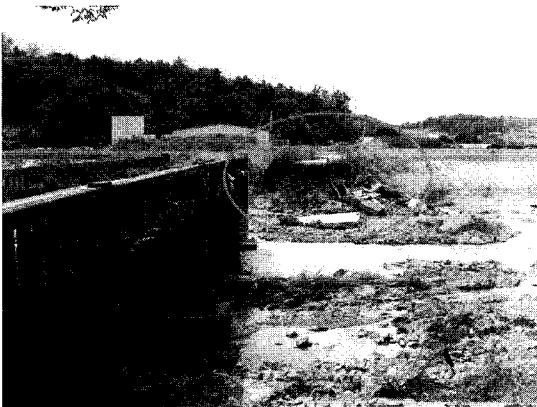
그림 8. 벽류교 좌안의 호안 및 교량연결부 파괴 현장

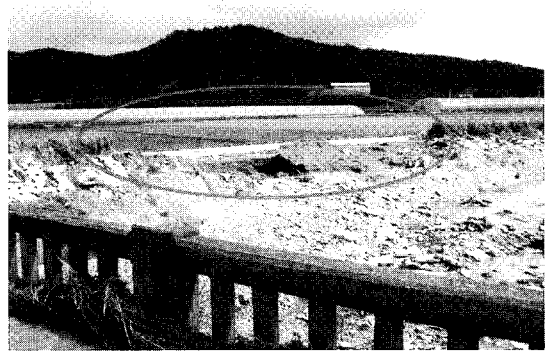
그림 9. 벽류교 우안의 제방파괴 현장

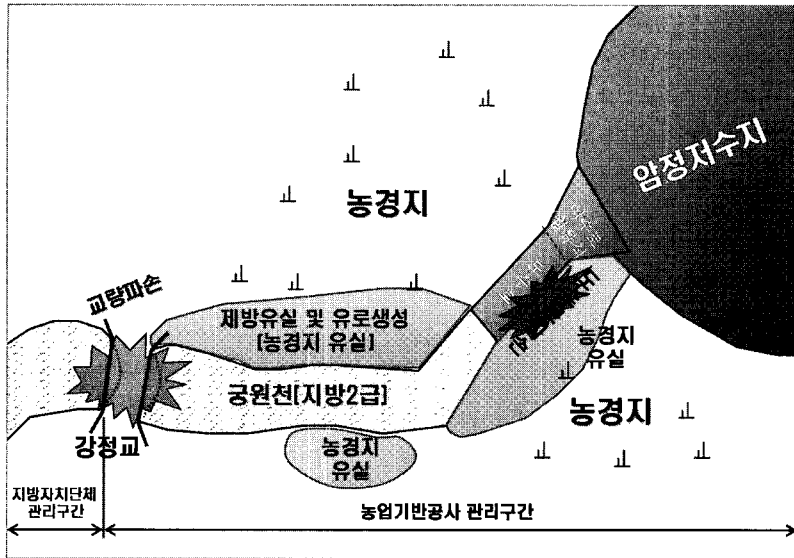
그림 10. 나주시 다도면 암정저수지 인근지역 피해 개요도

지 개선사업을 통한 하천정비사업을 시행하는 도중에 이번 수해로 하천개수구간 중의 일부 시설물(호안, 제방)이 유실되는 피해를 입었으며, 그림 10과 같이 암정저수지 직하류부 농업기반공사 관리구간에 있는 교량, 호안, 제방 등이 유실되어 농경지 및 주택이 침수되는 피해가 발생하였다.

공원천의 경우 그림 10과 같이 강정교를 포함한 상류부는 농업기반공사에서 관리하고 있고 하류부는 지방2급 하천으로 관리주체가 나누시로 분리되어 관리되고 있다. 따라서, 구간별 관리주체가 상이하어 일관성있는 하천개수가 이루어지지 못하고 있는 실정으로 건교부 소관 수해상습지 개선사업에 저수지 직하류부 선형불량 구간은 포함되지 못하고 있다. 또한, 하천개수공사의 실시에 있어서 연차별 예산투자 및 사업추진으로 인하여 하천개수 공사기간 중 부분적으로 미개수된 구간에 피해가 발생하는 사례가 빈발하고 있다. 따라서, 하천개수시 소관기관과의 협의 및 집중적인 투자를 통한 일괄적인 하천개수를 추진할 필요가 있다고 판단된다. 특히, 이와 같이 홍수피해가 빈발하거나 잠재적으로 홍수위험이 우려되는 지역이지만, 토지이용이 고도화되어 있지 않다면 별도의 재원을 마련하여 홍수터로 전환하는 치수계획을 추진하는 것이 바람직할 것으로 판단된다.

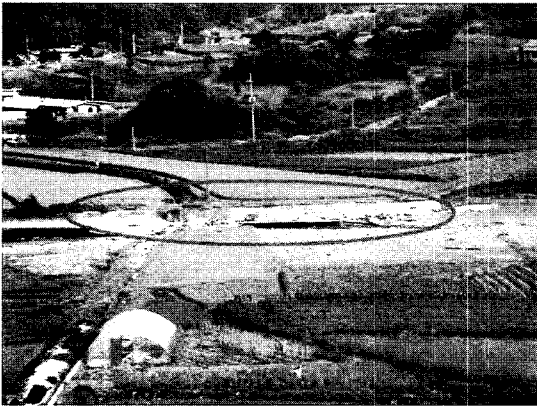
그림 11. 도수로 벽 파손 현장

피해원인으로는 첫째, 저수지 하류부에 위치한 강정교 최상류부에 위치한 암정저수지의 여수로 구조 부적정에 의한 급류발생으로 하류부의 도수로 옹벽

유실에 의한 침수(그림 11) 둘째, 암정저수지 직하류부의 하천선형(급축소, 급만곡) 미개선으로 배수영향에 의한 인근 주택 및 농경지 침수 셋째, 교량 직상류부에 설치된 취수보 및 하폭의 급축소에 의한 급류발생으로 교량 붕괴(그림 12) 넷째, 하천 개수공사 중 홍수발생으로 시설물의 제기능 미확보에 의한 제방 및 호안의 유실이다.

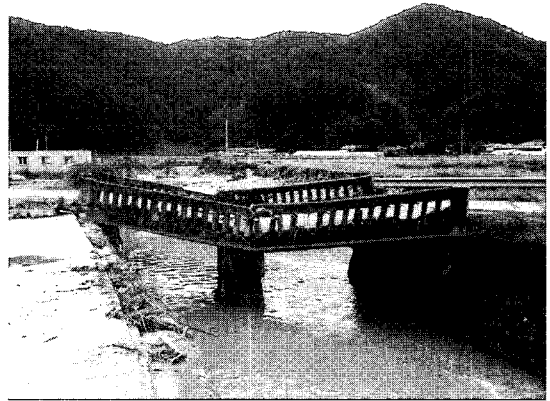
그림 12. 강정교의 붕괴 현장

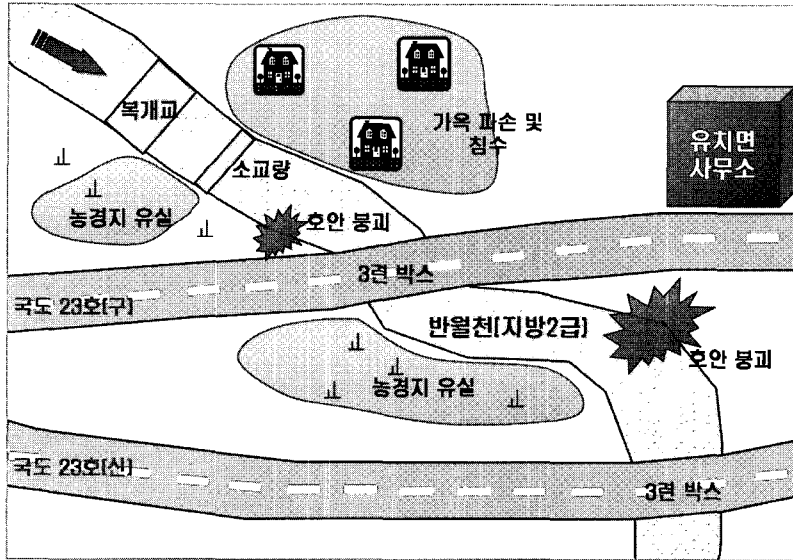
반월천의 월류로 인한 침수피해로 이재민이 발생한 지역은 그림 13과 같이 구 23번 국도를 중심으로 한 상류부 저지대에 마을이 조성되어 있으며, 상류부 구간에 복개암거교량, 소규모 교량 등 횡단시설물과 마을하류부 구 23번 국도, 신설 23번 국도의 횡단에 따른 암거 등으로 인한 전반적인 홍수소통능력의 저하가 침수피해의 원인으로 작용한 것으로 판단된다. 또한, 구 23번 국도와 신설 23번 국도 사이구간에 2개의 급만곡부가 존재하고 있어 유수력 증대 및 배수 불량에 의한 영향도 복합적으로 작용한 것으로 생각된다.

그림 13. 장흥군 유치면 반월천 인근 피해 개요도

또한, 하천내에 교량 등의 시설물 설치시 수방에 대한 충분한 검토를 하여 통수단면의 부족이 일어나지 않도록 하여야 하며, 기존교량 시설물과 인접한 지역에 또 다른 구조물의 설치는 지양되어야 할 것이다.

특히, 상기 피해와 같이 구조적으로 취약한 하천인 접지역의 취약조성 등에 따른 피해에 대해서는 하천개수를 우선적으로 추진하되 건축물의 건축제한이나 저지대지역을 중심으로 주민이주 등의 보다 적극적인 대책수립이 요구된다.

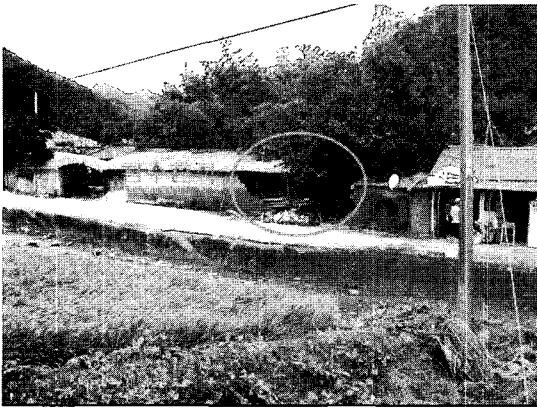
그림 14. 반월천 상류부 주택파손 및 침수현황

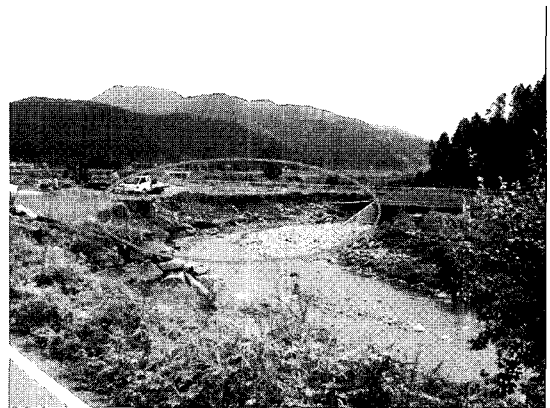
그림 15. 반월천 하류부 신설 23번국도 인접 제방파손 현황
