# 재래식 터널 변상 조사 사례 및 안전성 평가에 관한 연구

## A study on the evaluation of tunnel safety through a series of field inspection for ASSM tunnel

박시현\*<sup>1</sup>, 맹두영<sup>2</sup>, 이유석<sup>3</sup>, 김영호<sup>4</sup>

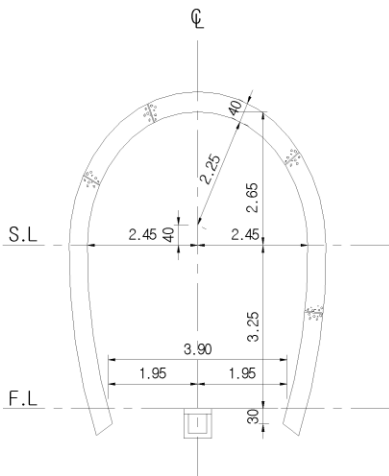
그림 1. 터널 횡단면도

외관상 드러난 터널의 변상은 터널 입구부에서 약 120m (233k050) 진입한 지점 주변에서 터널 아치부에 종방향의 균열이 수~수십 m 연장에 걸쳐 나타났으며 균열 폭, 연장 및 단차가 커 안정성에 취약한 것으로 추정되었다. 본 연구에서는 이러한 변상구간에 대하여 상세한 현장 조사 및 안정성 평가를 실시한 것이다. 그림 1은 변상이 발생한 지점에서의 터널 횡단면도를 나타낸 것이다.

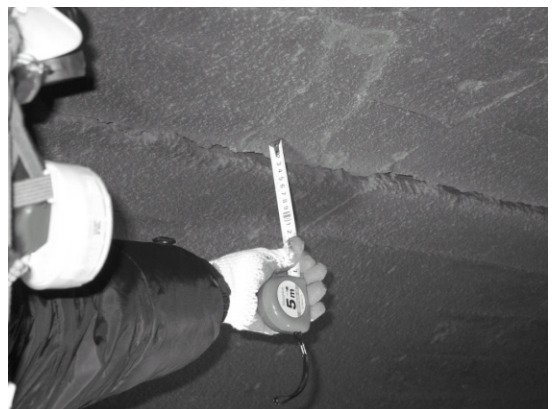
라이닝 표면에는 최대 약 2~10mm의 분진이 덮여 있으며 균열, 누수 및 재료분리가 부분적으로 발생한 것으로 조사되었다. 특히 본 연구의 대상 지점에서는 터널 아치부에 종방향 단차균열이 좌우 대칭적으로 뚜렷하게 발생한 것으로 조사되었다. 이러한 단차균열은 터널 시공시 종방향의 구분을 위해 설치한 횡방향 시공이음부 경계로 인해 끊어지기도 하고 때로는 연속성을 달리하는 양상을 보이기도 하였다. 단차는 5~15mm, 균열폭은 10~20mm에 이르는 것으로 조사되었으며 단차균열을 경계로 터널 하부구조체가 상부구조체보다 터널 내부로

튀어나온 듯한 형상을 취하고 있었다.

그림 3. 변상이 발견된 지점에서의 종방향 단차균열

터널 라이닝의 시공기술 변천을 고려하면 본 대상 터널의 아치부 단차균열 발생부위는 시공상 콘크리트 타설이음의 시간적 차이로 인해 발생한 타설이음부 (Cold Joint)인 것으로 추정된다. 현장 조사 결과를 살펴보면 아치부에 발생한 단차 균열은 터널 종방향으로 수 m~수십 m에 이르는 연장성을 가지는 것으로 나타났으며 비슷한 시기에 건설된 중앙선 철도터널 수 곳에서도 발견되었다. 이러한 콜드조인트 부위는 일체형 구조체 단면에 비해 구조적 내력이 약하기 때문에 터널굴착 후 장기간에 걸친 주변 지반의 안정화에 의한 지반거동의 영향을 받아 변형이 누적된 것으로 판단된다.

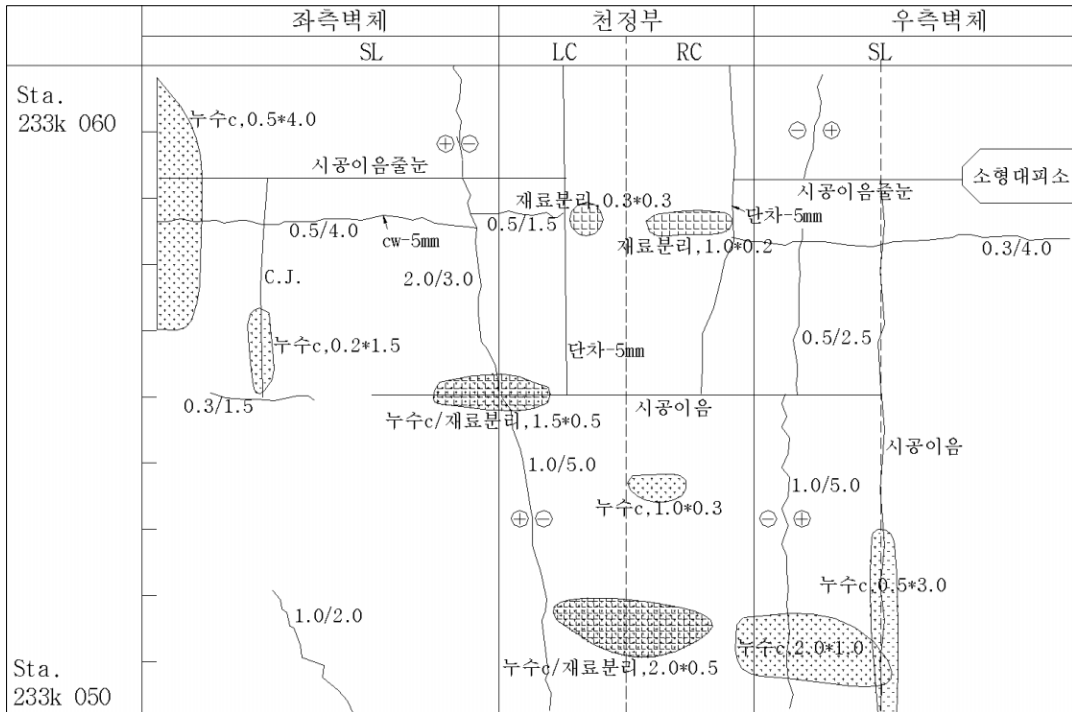
그림 3은 아치부 종방향 단차균열 발생 지점의 라이닝 상태를 나타낸 것이며 그림 4는 이 지점에서의 외관조사 망도를 나타낸 것이다.

그림 4. 터널변상 발생지점의 외관조사망도

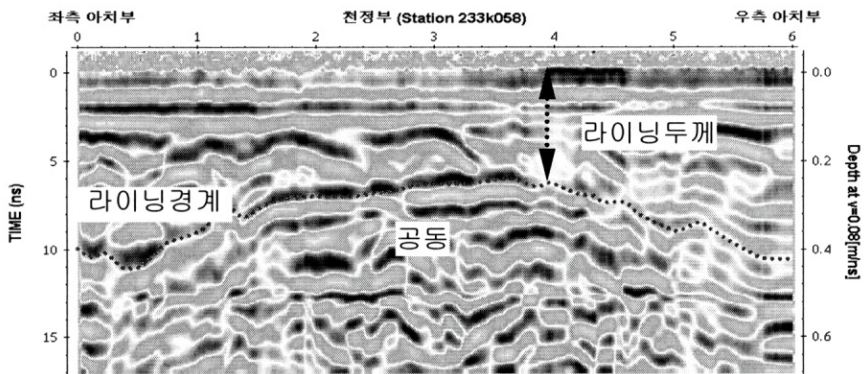
족하는 상태인 것으로 나타났다. 또한 GRP 탐사 및 외관조사에 의한 라이닝 두께 조사를 실시한 결과 천단부 및 아치부에서 18~45cm로 조사되었으며 천단부의 두께가 아치부보다 더 얇은 것으로 나타났다. 한편, GPR 탐사 결과를 토대로 배면공동을 파악한 결과 조사 대상 지점에서는 천정부 및 아치부에 배면공동이 존재하는 것으로 나타났다. 배면공동이 발생한 지점에 대하여 드릴링 (지름 10mm)을 실시하여 배면공동 규모를 직접 파악한 결과 배면공동의 깊이는 24cm 이상으로 나타났으며

국부적으로 80cm에 이르는 곳도 조사되었다.

그림 5. Sta. 233k057 지점에서의 횡방향 GPR 탐사 결과

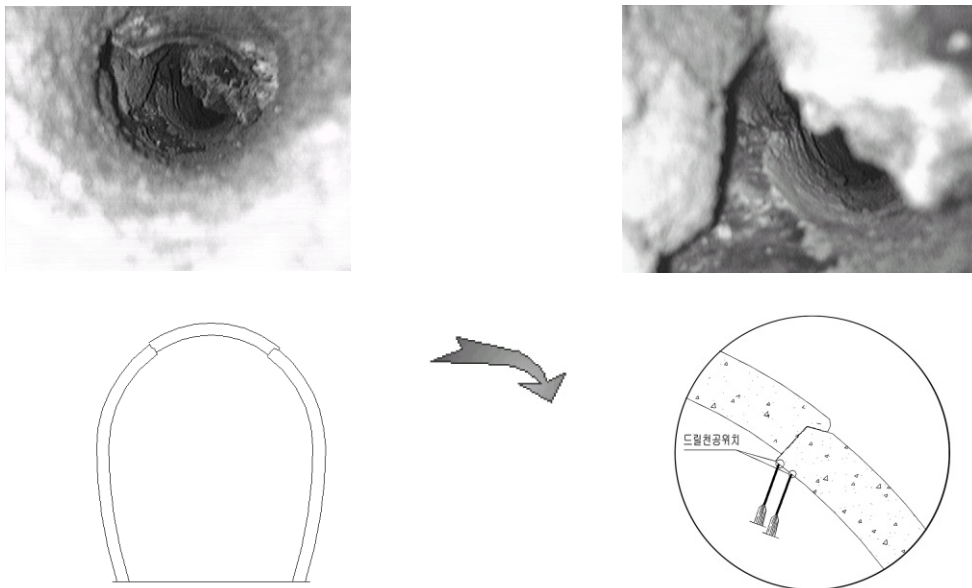
그림 6. 라이닝 균열 내시경탐사 및 균열모식도

그림 6은 Sta. 233k057의 우측 어깨부 균열에 대한 내시경 탐사결과로서 균열 아래 두개의 구멍 (지름 10mm)을 천공하여 균열 상태를 조사하였다. 천공된 구멍으로 균열 상태를 명확히 확인할 수 있었으며 라이닝의 두께는 22~25cm, 공동의 깊이는 60~80cm 정도였다. 균열은 서로 엇물린 채로 전단된 형상을 취하고 있지는 않으며 수 mm의 간격으로 이격되어 있으며 균열면을 볼 때 오래전에 발생된 것으로 추정되었다. 또한 천공 위치를 서로 달리하여 균열의 방향성을 조사한 결과 균열의 방향은 라이닝 곡면에 대체로 직각을 이루는 것으로 조사되었다. 한편, 균열이 발생한 어깨부 지점에는 배면공동이 위치하고 있으며 지반과의 접촉지점이 어깨부의 아래에 위치하는 것으로 나타났다.
