안전장치 없는 시즈히터에 대한 사용중 발화 가능성 연구 (화재사례를 중심으로)

The Study of the Fire Possibility of Sheath Heater without Safety Device in Use
(Focused on the fire cases)

경기도지방경찰청	문 용 수
경기도지방경찰청	명 정 호
경기소방재난본부	최 진 만
삼성전자 PL파트	김 용 수

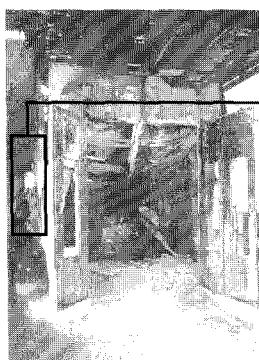
〈그림 1〉 2층 도장 부스를 촬영

현장은 그림 1과 같이 2층내 도장 부스 좌측부를 중심으로 소훼 및 붕괴된 형상이며, 도장부스의 내부 조명등, 분전반,

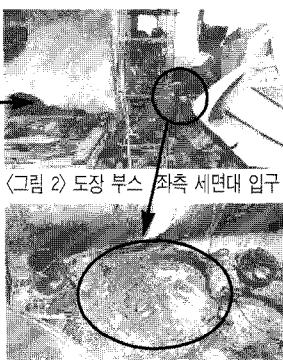
〈그림 2〉 도장 부스 좌측 세면대 입구

컨트롤박스 송풍기, 보일러(기름 보일러) 등에서는 출화의 가능성이 있는 특이점을 발견할 수 없었으나, 도장부스 좌측 외부에 위치한 세면대 바닥에서 그림 2, 그림 3과 같이 합성수지 용기(일명 고무다라이)와 시즈히터가 바닥에 옹착 상태로 발견되었으며, 세면대 바닥을 중심으로 수열되어 연소 확산된 소훼 붕괴 상태가 주변에 형성되어 있어 그 부분을 최초 발화부로 추정하여 발화부에서 옹착된 용기 및 시즈히터 등을 수거함.

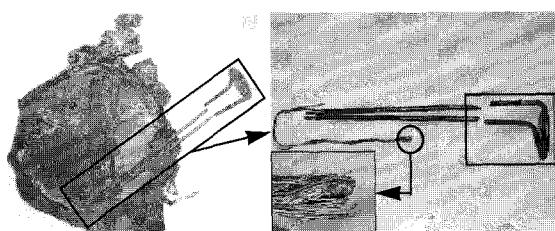
〈그림 4〉 발화부 수거물 〈그림 5〉 용융된 용기에서 불리한 시즈히터

그림 4는 현장 발화부에서 수거한 증거물로 용융된 용기 상단에 벌열부가 절단된 시즈히터가 부착되어 있었고, 용기에 용융된 □→시즈히터를 분리해서 촬영한 그림 5 사진으로, ○전원선(3.5㎟×2C 규격) 끝단에 단락흔이 식별되며, □발열부가 전체적으로 과열된 형상이고, 열변형 및 탄화흔적 등의 과열형상이 식별되며, 리드와 전열선이 접합된 부분에서 금속보호관, 절연재, 리드단자, 전열선 일부분이 용융되고 소실된 상태임.

이상의 현장 상황과 조사감정 결과를 종합한바, 최초 화재가 발생되었다는 도장부스는 현장조사 과정에서 발화부에서 배제되었으며, 도장부스 좌측 안쪽에 위치한 세면대 바닥을 중심으로 연소 확산된 소훼흔 등이 관찰되어 그 부분을 최초 발화부로 추정하며, 발화부에서 유일하게 착화원으로 작용할 수 있는 시즈히터를 수거하여 감정한 결과 전원선에 단락흔이 식별되어 통전 상태로 확인되었으며, 발열부에 과열 변색흔이 관찰되며, 리드선과 전열선의 접합부 2개소가 용단 상태로 식별되어 물통내 시즈히터를 통전 상태에서 장시간 방치한 결과 내부 물이 증발하여 노출된 전열선이 과열되고 균접한 합성수지 물통(일명 고무다라이)에 착화되어 발화한 것으로 판단됨.

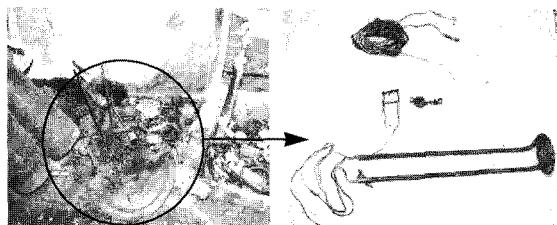
〈그림 16〉 현장 세면대 주변 〈그림 17〉 현장에서 수거한 시즈히터 등

그림 16은 출입문 안쪽에 위치한 세면장 주변을 촬영한 사진으로, O바탕에 합성수지 용기(일명 고무다라이) 상단에 시즈히터가 서있는 상태로 용착되어 있으며, 그림 17은 히터 및 전원선과 플러그를 포함한 2구용 콘센트를 수거한 사진임.

측에 위치한 온수통과 후면 샌드위치 패널 벽면에 수열흔이 온수통을 중심으로 연소 확산된 소훼 상태가 관찰되어 그 부분을 최초 발화부로 추정하며, 발화부에서 수거한 시즈히터 전원선에서 화염에 의한 용융흔이 관찰되나, 시즈히터 전원선과 동일 규격의 전원선 플러그가 콘센트에 삽입되어 있는 것으로 확인되어 당시 통전 상태인 것으로 판단되고, 히터 발열부에서 과열흔 등이 관찰되는 것으로 보아 온수통내 시즈히터를 통전 상태에서 장시간 방치한 결과 내부 물이 증발하여 노출된 발열부가 과열되고 근접한 합성수지 물통(일명 고무다라이)에 착화되어 발화한 것으로 판단됨.

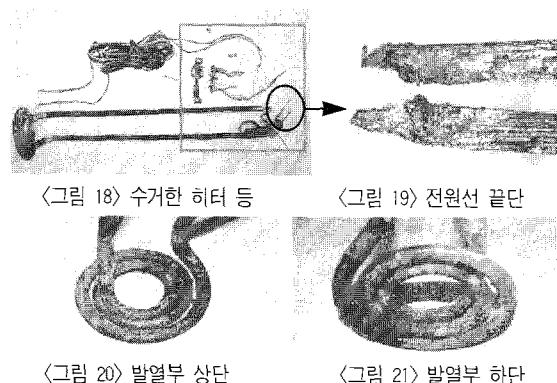
그림 18은 현장에서 수거한 시즈히터 등을 촬영한 사진으로, 2구용 콘센트에 히터 전원(37/0.26mm)과 같은 규격의 플러그가 삽입 상태이며, 히터 단자에 연결된 전원선(37/0.26 mm)의 끝단에는 화염에 의한 용융흔이 관찰되나 용융흔 이전에 단락흔이 형성되었을 가능성이 있으며, 히터 발열부는 용단은 없으나 녹이 슬어 있는 빌열 변색흔이 관찰됨.

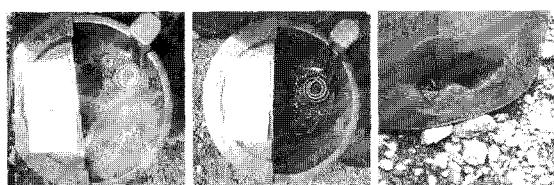
〈그림 34〉물이 끓는 상태 〈그림 35〉측면에 착화 상태 〈그림 36〉용기 외관 상태

소비전력 3kw용량의 시즈히터를 물 2L를 넣은 합성수지 용기(일명 고무다라이)내 시즈히터에 전원을 인가한 결과 용기내 물 2L가 B조건 보다는 2배 이상 빠른 시간인 30분 동안 그림 34과 같이 끓으면서 증발하였고, 물이 끓는 동안의 온도는 500°C 이상 완만히 증가하다가 물이 거의 소진될 시점인

30분대에 600°C 이상 온도가 증가하였으나, 물이 완전 소진되지 않고 용기 바닥에 잔류하고 있는 상태에서 33분 27초에 바닥이 아닌 용기 측면과 히터 발열부 목 부분과 접촉된 부위에서 외관이 변형되면서 연기(658°C)가 발생하고, 33분 55초에 그림 35과 같이 용기 측면에 착화(670°C), 소화 후 용기 를 관찰한바, 용기 내부 바닥에는 탄화 용융흔이 전혀 없으며, 그림 36과 같이 용기 측면 내측과 외측에 화염이 진행된 탄화 용융 변형흔이 관찰됨. 그리고 부가적으로 측정한 1.5kw시즈히터의 최고 온도의 측정치는 871°C이며, 3kw시즈히터의 최고 온도 측정치는 941°C임.

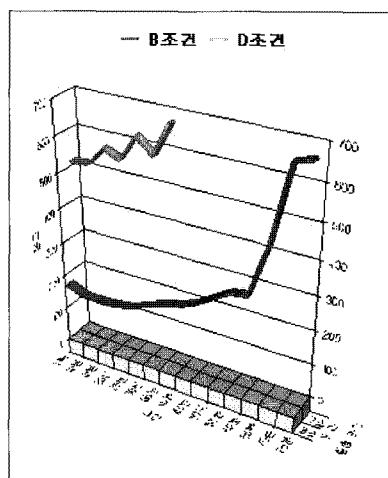
그림 45. B, D조건의 온도 상승 곡선

용기내 물 2L를 넣고 실험한 B조건과 D조건을 그림 45.와 같이 그래프로 비교한 결과, B조건(1.5kw)의 경우 D조건(3kw)에 시즈히터의 발열부에 비하여 높이가 낮아 발열부 전체가 물속에 담겨있어 온도가 전체적으로 D조건에 비하여 낮은 상태로 나타나 있었고, B조건의 물 2L가 증발하는데는 약 70분 정도 시간이 소요되었으며, 발열부가 일부가 노출 상태로 물을 증발시킨 D조건의 경우는 물 2L를 증발시키는데 약 30분 정도 소요됨.
