국내 · 외 화재 및 폭발사례

황 건 만 · 협회 위험조사부 차장

1. 부직포 공장 화재

2. 호텔 수변전설비 화재

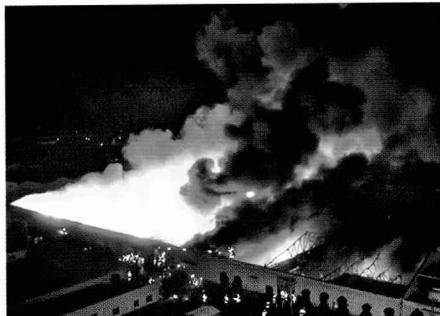
▶ 부지 남서쪽에서 본 화재 공장 전경

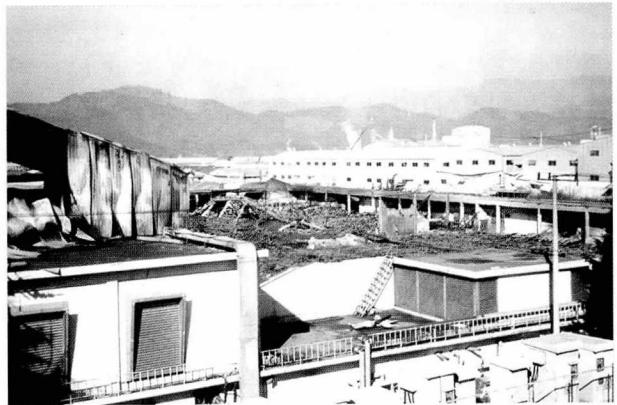
▼ 화재전경(화염이 강한 부분이 최초 발화부위로 추정되는 창고부분임)

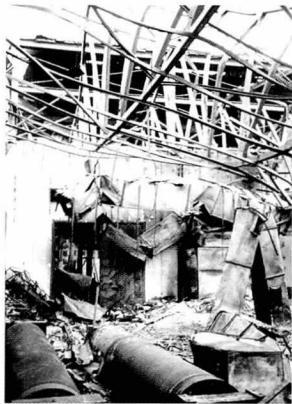
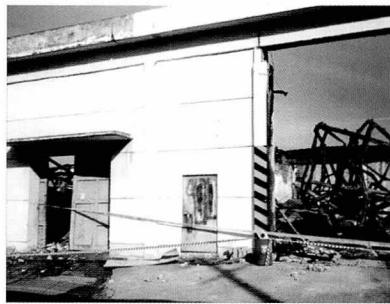
▲ 부지 서측 외벽 중앙 출입구 부분과 그 내부 부직포 공장부분

◀ 부직포 공장부분의 내부 혼란상태

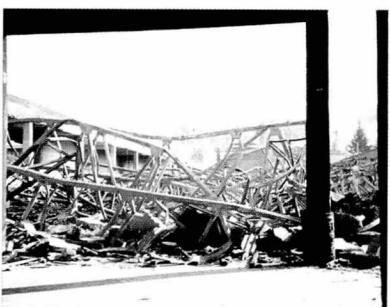
◀ 창고 내 소실된 원료 및 제품

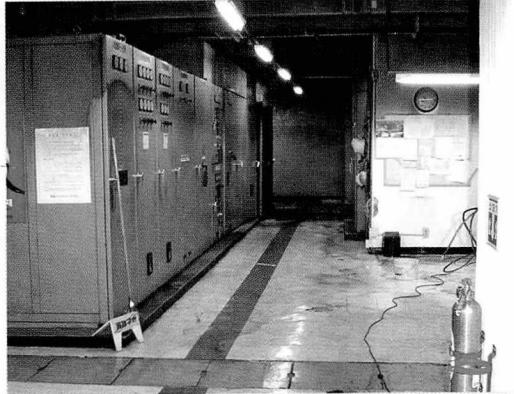
▲ 화재가 발행했던 전기실의 큐비클식 수배전반
(끝에서 2번째 검게 그을린 부분이 최초 발화부위인 MOF수납함)

전기실 근무자가 얼굴 등에 화상을 입었고 큐비클 바깥으로 불길이 번져 나갔으나 전기실 내부 건물에는 노출천장이 검게 그을린 것 이외에 큰 피해를 입지 않았다. 큐비클 내부의 전기설비 피해로는 처음 발화지점인 MOF와 그 좌측 칸의 공기차단기(ABB) 및 이에 연결된 고압케이블이 화염에 의해 직접 소손되었으며, MOF 좌측으로 하나 건너 칸에 있던 2000KVA 변압기 1대와 MOF수납함에서 5m정도 앞쪽에 위치한 자동고장구분 개폐기(ASS)는 직접 화염을 받지는 않았지만 MOF스파크 발생시 전기적 충격과 화열에 의해 손상을 받아 사용이 불가능한 상태로 되었다. 절연유 등의 불완전연소 시 생성된 그을음과 진화작업 시 사용된 소화수의 수분이 큐비클 내부에 있던 다른 배전반의 전기설비 내·외부로 유입되면서 접점이상 또는 오동작 등에 의한 사고유발 우려가 높기 때문에 결국 전기실 내에 있는 수변전설비 전체를 교체하게 되었다.

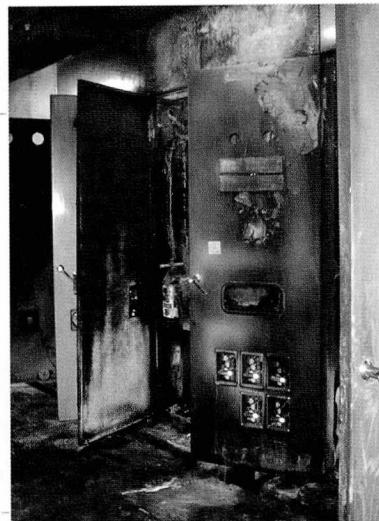
▶ MOF 수납함의 출입문 안쪽에 나타난 “역V” 형태의 연소흔

이번 사고에 대한 정확한 화재원인은 밝혀지지 않았지만 큐비클의 MOF 수납함 출입문 안쪽에 인화성액체가 위쪽에 뿌려져 흘러내리면서 연소되는 경우에 생기는 “역V” 형태(“Inverted V” Pattern)의 연소흔이 나타난 점 등 당시 정황에 비추어 볼 때, MOF 내부의 절연열화로 인한 아크열이 발화원으로 작용하여 MOF에서 처음 출화하였고, 내부에서 가스의 발생과 절연유의 팽창에 의하여 절연유가 수납함 문 안쪽으로 분출되면서 화재가 진행된 것으로 추정하고 있다.

MOF에서 발생 가능한 고장으로는 절연파괴, 국부과열 등에 의한 이상현상이나 내부 또는 부싱(Bushing)에서 발생하는 고장이 있으며, 이것을 요인별로 분석해보면 절연적 고장, 열적 고장, 기계적 고장으로 분류할 수 있다. 이것들은 어느 것이나 열분해가스의 발생과 부분방전에 의한 아크의 발생을 동반하기 때문에 ‘절연유가스분석’ 등과 같은 정밀검사에 의해 이상유무를 판정할 수 있다. 따라서 자체에서 실시하는 일상점검과 정기점검 이외에 외부 전문업체로부터 정밀진단 및 검사계획을 수립하여 실시한다면 사고의 사전예방 및 예방보전에 도움이 될 것이다.
