국내·외 화재 및 폭발사례

황건만·협회 위험조사부 차장

2. 파라과이 이쿠아볼라노스 쇼핑센터 화재사고

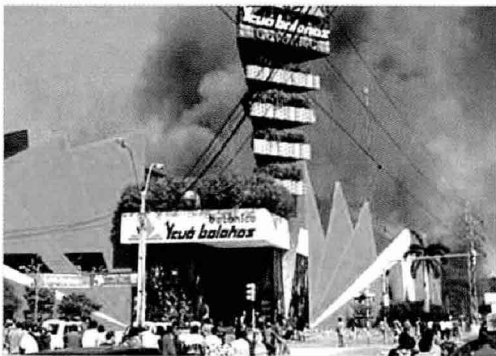
▲ 이쿠아볼라노스 쇼핑센터의 화재전경

화재 발생은 쇼핑센터 내 패스트푸드점 조리실에서 처음 시작되었고 가스누출(LPG)에 이은 폭발이 화재원인이며 불길이 빠른 속도로 건물 전체로 번졌다고 현지 소방당국

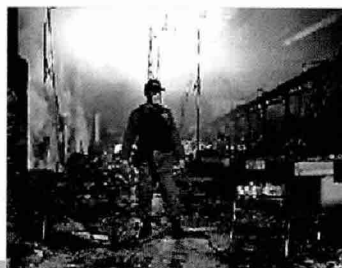
- ◀ 구조대원이 한 소녀를 치료하기 위해 급히 옮기고 있는 모습
- ▲ 화재 후 쇼핑센터 내부 모습
- ▲ ▶ 1층 주차장에 매몰된 남은채 전소된 차량

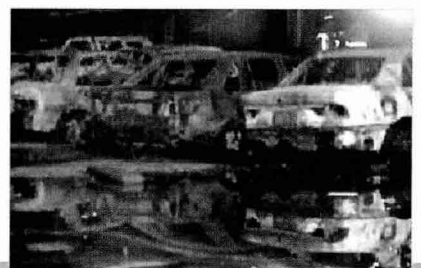
사망자 대부분은 연기에 질식된 뒤 의식을 잃어 불길을 피하지 못한 것으로 추정되며 폭발 충격으로 주차장 상층 바닥이 붕괴되면서 1층 주차장에 매몰된 사망자도 상당수 있는 것으로 전해지고 있다.
