1월에 발생했던 안전사고

지난 20년 동안 해당월에 발생했던 안전사고를 되돌아보고,
기억에 남은 몇몇 사고를 통해 문제점 도출과 우리에게 전달하는 교훈을 되짚어 본다.
본 자료는 안전협회 안전기술국 조영수 부장이 사고 수집 및
정리한 자료로 2004년 매월호에 게재된다.

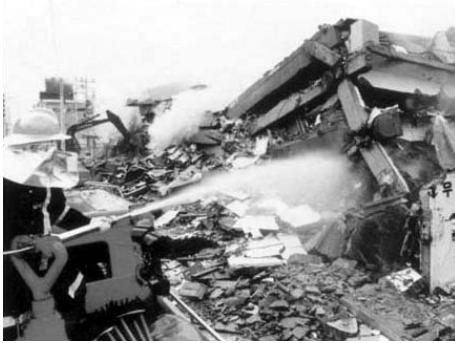
충북 청주 우암상가 APT 화재 붕괴

1993년 1월 7일 충북 청주시 우암상가 APT에서 발생한 화재는 28명이 사망하고, 48명이 부상을 입는 화재 참사이다. 이 화재는 LP가스 폭발로 이어져 APT1개동이 전소되었다.

지하 및 1층 부분 콘크리트의 압축강도 부족 및 일부 철근이 제대로 배근되지 않는 등 부실시공(건축과정에서 3차례의 설계변경을 하는 등으로 인해 정상적인 건설이 되지 않았음)으로 벽체 등에 균열이 발생한 상태에서 상가내의 전기 누전으로 화재가 발생했고, 이를 진화하던 도중 LP가스 10여개가 연쇄적으로 폭발하여 건물이 완전히 무너져 내렸음.

- ▷ 건설업체의 부실시공이 사고발생의 가장 큰 원인임.
- ▷ 사고발생 일주일전 청주소방서측이 12개의 소화전과 228개의 화재자동탐지기의 정비를 요구하였으나 관리사무소측이 이를 시행하지 않아 피해의 규모가 더욱 커졌음.

부실시공을 근원적으로 차단하는 조치가 취해지지 않고는 해결하기 쉽지 않은 우리 현실에서, 고질적인 부실시공이 사고의 원인이 되어 수많은 인명이 희생된 국내 건설공사의 현주소를 그대로 보여주었던 사고임.

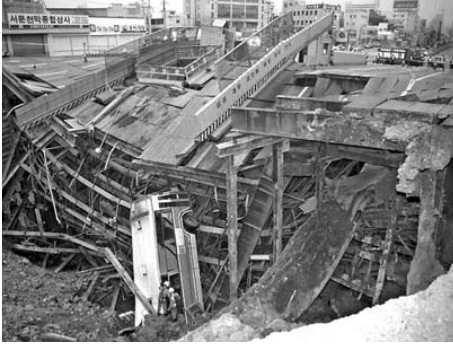
대구 지하철공사장 붕괴

2000년 1월 22일 대구시 중구 남산동 신남네거리 지하철 공사현장(28공구)에서 발생한 붕괴사고로 3명 사망과 1명 경상의 인명피해가 발생했고, 공사장 복공판 붕괴와 시내버스 1대 추락(원파) 주변 건물 6동 일부에 균열이 발생하였다.

사고는 신남네거리 서편 지하철 환기구 굴착범면 지반이 토압에 밀려 복공판과 함께 붕괴되면서 시작되었다.

예상할 수 없는 이상 토압에 의해 토류벽이 붕괴되었으며, 지역적으로 지층의 변화가 심하고 암반의 구배가 급경사이며, 배면의 지질이 구조적으로 취약한 단층 파쇄대가 발달되어 급격한 슬라이딩이 발생하였음.

▷ 공사현장의 지질이 단층대로써 자연상태에서 강도가 상실하기 쉬운 암석으로 구성되어 있으며, 공사전 사전조사가 미흡하였음.

▷ 사고현장의 가시설 상태의 이상 발견 후 교통통제 미흡으로 교통통제를 위한 차단시설 설치 중 시내버스가 정지를 무시하고 사고구간 복공판 위를 통과하는 순간 복공판의 붕괴로 버스가 추락하였음.

▷ 향후 대규모 굴착공사에 있어서는 설계단계에서부터 지반조사를 정밀하게 시행하여 설계에 반영하여야 함.

▷ 가시설 설치기간이 장기화 될 경우는 가시설 상태를 확인할 수 있는 계측기를 충분히 설치하는 등 단면부 변화에 따른 세심한 안전관리가 이루어져야 함.

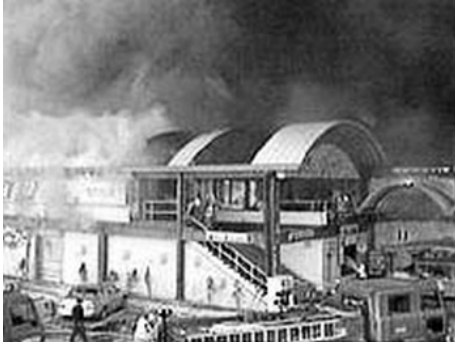
포항 (주)세라프할인매장 화재

2001년 1월 10일 경북 포항시 남구 연일읍 할인매장 보일러실에서 매장으로 연결된 난방용 연통교체 용접작업을 하던 중 안전조치를 제대로 하지 않아 용접 불꽃이 합성수지 우레탄과 스티로폼 패널로 구성된 천정과 벽체로 옮겨 붙어 발생한 화재이다.

이 화재는 사망 4명과 부상 48명이라는 인명피해와 양식 철골 조카라시트 2층 2개동의 물적피해를 야기시켰다.

- ▷ 다중이용업소 매장의 대부분은 인화성이 강한 건축재료로 지어짐.
- ▷ 연통교체 용접작업 중 화재예방을 위한 안전조치가 소홀하였음(작업장에 소화기 미비치 등)

- ▷ 인화성이 강한 건축재료로 가벼운 용접 불꽃에도 쉽게 불이 옮겨 붙었고, 삼시간에 매장 전체로 번지며, 유동성 가스를 내뿜어 인명피해를 확산시킴.
- ▷ 출입구를 단 한곳만 열어 놓았고, 앞뒤로 연결된 2개 비상구는 물건 등의 비치로 굳게 잠겨 있었음.
- ▷ 화재감지기과 경보기, 조기진화용 스프링클러 등 시스템은 거의 고장난 채 방치되어 있었음.
- ▷ 소화장비의 사용이나 비상구 안내 등 직원들의 기초적인 소방교육조차 제대로 되어 있지 않아 화재 발생 후 40여개 소화기는 사용도 못하고 방치됨.

다중이용업소 매장의 경우 건축시 만일의 화재에 대비하여 불연재를 사용하여 건축하여야 하며, 충분한 비상구의 확보, 소방시설의 유지관리 철저, 비상시를 대비한 소방교육의 실시 등 만일의 사태에 대비하여야 하며, 보수공사시의 안전관리가 철저히 이루어져야 함.
