대구지하철 방화 참사

과천경마장 폭발 오인 사고

청북 상수도 가압장 붕괴

호남선 고성천 교량 공사 중 열차 충돌사고

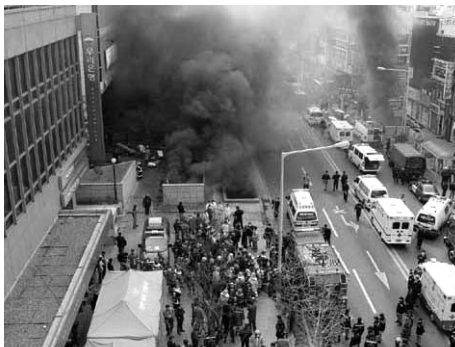
2003년 2월 18일 오전 9시 55분쯤 대구시 중구 남일동 대구지하철 1호선 중앙로역 구내, 진천동에서 안심동으로 운행 하던 1079호 전동차 안에서 한 정신질환자가 불을 질러, 승객 198명이 사망하고 147명이 부상하는 대참사가 발생했다.

전동차내에서 휘발유가 담긴 플라스틱통에 라이터로 불을 붙여 방화하여 발생

- ▷ 전동차의 내장재가 불연재로 되어있지 않아 화재가 급속히 확산됨.
- ▷ 지하철 관계자의 화재시 승객대피가 적절하지 못해 인명피해가 커짐.
- ▷ 화재시 발생하는 유독가스의 배출이 미흡하였으며 피난계단의 거리가 멀어 피해가 커짐.
- ▷ 초기소화시설의 미흡
- ▷ 사고발생시 인접열차의 정지시스템이 사령의 통제에 의존하고 있어 통제되지 않아 인근 열차의 현장 진입으로 피해가 커짐.

우선적으로 화재 발생시 불의 확산을 감소시키는 전동차 등의 내장재 불연화 및 승객의 신속한 대피를 위한 관계자들의 지속적인 대피훈련 실시, 원활한 대피를 위한 유독가스 배출시설의 보완 및 피난계단의 개선, 화재 발생시 초기소화를 위한 초기소화설비의 설치, 피해 확산 예방을 위한 사고발생시 인근열차의 자동정지시스템의 설치 및 운영, 전동차의 비상탈출구 개발 등 재발방지를 위한 전반적인 시설의 개선과 이의 관리를 위한 선진 안전관리 시스템 개발이 요구됨.

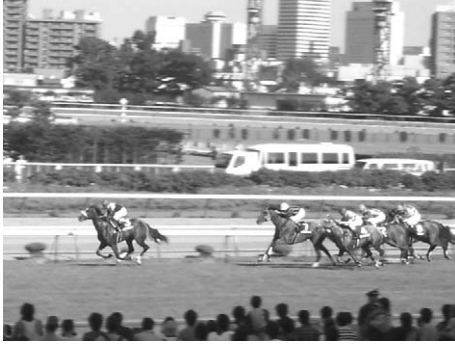
1996년 2월 11일 오후 3시 30분경 과천경마장의 폭발오인 사고로 건물이 무너지는 것으로 잘못 알고 좁은 비상계단 등으로 관람객이 일시에 대피를 서두르다 70여명이 중경상을 입는 사고가 발생했다.

2층 관람대에서 관람객이 깔고 앉은 낡은 소화기의 안전핀이 빠지면서 분말가스가 분출되자 가스 폭발로 건물이 붕괴되는 것으로 오인

- ▷ 낡은 소화기 비치, 안전설비의 미비와 허술한 점검 등 경마장과 당국의 관리 소홀
- ▷ 주말이면 수만명의 경마관람객이 몰려들어 크게 붐비는 것을 감안, 소화기를 비롯한 비상장비는 세심하게 관리해야 함에도 경마장측이 이를 허술하게 비치
- ▷ 만약의 사태에 대비한 경마장측의 관람객 대피를 위한 안전대책 미흡
- ▷ 공포감에 사로잡힌 관람객들의 이성 잃은 대피소동

우리의 시민의식을 새삼 되돌아보게 하는 사고로 대중이 모인 자리에서 일어난 크지 않은 사고에도 우왕좌왕한 질서의식의 부재와 관계당국의 안전불감증이 70여명이 넘는 부상자가 생기는 큰 사고로 확대된 것으로, 이러한 사고의 재발 방지를 위하여는 충분한 비상구의 확보와 안전요원의 배치, 대피훈련의 실시 등 사고 발생시 신속한 조치를 위한 안전체제의 구축이 필요하다 할 것이다.

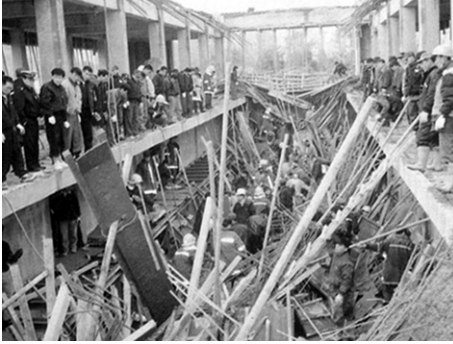
1998년 2월 3일 14시 38분경 경기도 평택시 청북면 한산리 청북 상수도 가압장 콘크리트 타설 후 양생 도중 발생한 붕괴 사고로 5명이 사망하고, 6명이 부상과 함께 5,300여만원의 재산 피해를 입었다.

청북 상수도 가압장 시설물 허가는 적정하게 이루어졌으나 사고 당시 악조건인 날씨(풍속 68%, 습도 74%) 등을 감안하여 적절한 현장 감독이 이루어져야 하나 무리한 작업 강행

-높이 11.1m의 거푸집 동바리를 PIPESUPPORT 3단으로 조립 시공하여 안전성 미 확보

-하중이 약 35배나 되는 BEAM 부분에 대한 별도 보강 조치를 하지 않아 붕괴의 발단이 됨.

-이음부에 볼트를 사용하여야 하나 못으로 고정하여 수직성 및 체결력 불량, 비틀림 모멘트 발생

-취약한 거푸집 동바리 구조 상태에서 기둥, BEAM 벽체, 슬래브를 거의 동시에 콘크리트를 타설하여 하중이 동바리에 집중됨으로 콘크리트 타설 순서(시기)가 부적합함.

▷ 건설업체의 부실 시공

▷ 불량 자재 사용(거푸집 버팀목 등)

▷ 안전수칙 미준수 및 동절기의 급속한 공사 진행

또한 신고 접수 후 관련 기관간 상황전파 지체로 초동대처가 미흡하여 구조작업에 어려움이 있었으며, 추후 이와 같은 사고의 재발을 방지하기 위한 점검 자재의 사용 및 관련 기관간의 효율적인 업무체제 구축으로 신속한 상황대처가 필요하다고 할 것임.

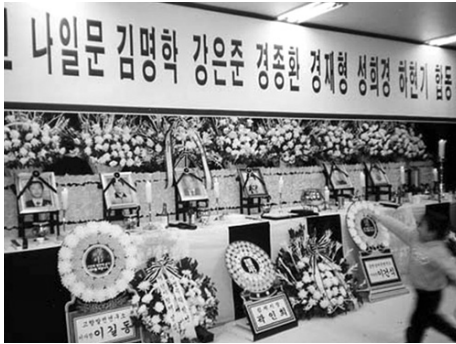
2003년 2월 15일 새벽 01시 05분경 대전기점 112.850km 지점(호남선 신태인감곡역 구간)에 위치한 고성천교량(높이 30m 길이 26.1m)에서 전날(2월 14일 새벽)진행한 침목교체 작업의 후속작업을 준비중이던 작업인부 9명이 이선운행(상행 혹은 하행 열차가 작업 등의 이유로 다른 방향 선로로 운행하는 것, 단선운행이라고도 함)하고 있던 광주발 서울행 456 열차에 접촉하여 7명이 사망하고 1명이 부상당하는 사고가 발생하였다.

- ▷ 철도청 : 인부들이 승인도 받지 않은 채 사고지점에서 예정된 작업시간보다 빨리 공사를 진행하다 사고 발생
- ▷ 유족 (철도청이)주행 변경 사실을 미리 통보해 주지 않아 사고 발생

- ▷ 선로공사 시 본작업 예정시간전 작업을 위한 준비로 선로에 작업자가 투입되어 사고에 대한 예방대책 전무
- ▷ 본작업 전의 작업준비시 감독자 미배치로 기차의 운행상황 파악 미흡

짧은 작업 시간에 무리한 공사의 진행으로 규정된 작업시간전에 준비작업이라는 명목으로 작업자를 투입한 것이 사고의 가장 큰 원인인바, 작업시 충분한 작업시간의 부여로 작업시작전 작업자의 투입을 원천적으로 배제하여야 하며, 작업 시작전 기차의 운행상황에 대한 교육의 실시, 작업 감독자의 배치로 철도청과의 유기적인 연락체제 구축, 가능한 한 양선로의 동시 차단 작업 등의 조치를 취하여야만 근본적인 사고의 재발을 방지할 수 있을 것임.
