해빙기로 얼었던 지반이 녹으면서 지반붕괴사고가 자주 발생할 수 있는 시기이다.

한진 APT 옹벽 붕괴사고

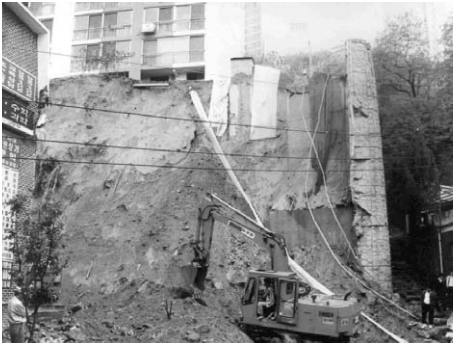
1997년 5월 14일 서울시 성북구 돈암동 606번지 한진아파트 L형 철근콘크리트 구조의 옹벽이 붕괴되어 토사가 흘러내려 1명이 사망하고 6명이 부상당하는 사고가 발생하였다.

옹벽의 직접적인 붕괴원인은 앵커로 지지된 구간을 제외한 전 구간에서 평소에 옹벽의 단면이 감당할 수 있는 모멘트보다 큰 작용 모멘트로 극한 평형상태에 있다가, 우수의 침투로 옹벽에 추가 모멘트가 발생하여 전체적으로 옹벽 단면에 대한 실제 작용 모멘트가 옹벽의 저항모멘트를 초과하여 발생함.

설계오류 및 시공오류에 기인한 사고로 설계시 충분한 안전율이 고려되지 않았음.

옹벽의 설계 및 시공시 충분한 안전율을 고려하고 완공 후 철저한 유지·보수 및 옹벽에 추가적인 부하의 발생이 우려되는 장마철 등에는 철저한 안전점검을 실시하고, 사고 예측시 신속한 주민의 대피가 요구됨.

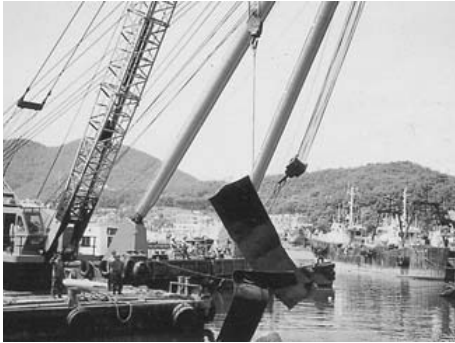
바지선 폭발사고

1999년 5월 31일 10:07분경 부산시 사하구 다대1동 한진중공업 앞 해상에서 바지선 보수를 위한 용접작업 중 밀폐된 공간에 체류된 유증기가 폭발하여 3명이 사망하고 4명이 부상당하는 사고가 발생하였다.

해상에 정박중인 바지선에 페인트 도장 후 발생한 유증기가 실내에 체류된 상태에서 용접작업을 실시하여 용접 불꽃이 체류된 유증기에 인화되어 폭발함.

- 용접작업시 사전 안전점검 미흡
- 밀폐된 공간에서 유증기가 발생하는 페인트 작업 후 유증기가 소멸되는 충분한 시간을 두지 않고 용접작업 실시

폭발성 유증기가 발생하는 작업 후에는 충분한 소멸시간을 둔 후에 용접작업 등 불꽃이 발생하는 작업을 실시하여 폭발사고를 미연에 예방하여야 하며, 밀폐된 공간의 경우 불꽃발생 작업 전에 작업장소에 대한 가연성 가스 체류여부를 측정 후 작업을 실시하여야 폭발사고를 사전에 예방할 수 있음.

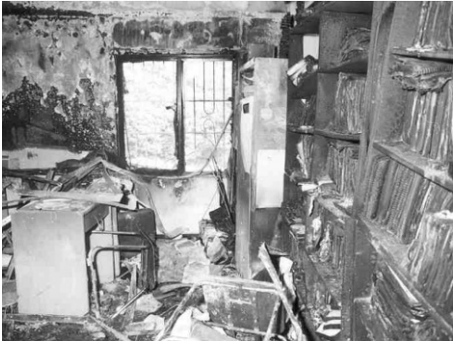
경기도 광주 예지기숙학원 화재참사

2001년 5월 16일 22:30분경 경기도 광주시 송정동 6-5번지 소재 5층 건물의 학원에서 수업중 열 휴게실에서 화재가 발생하여 10명이 사망하고 22명이 부상당하는 어이없는 대형 참사가 발생하였다.

- 흡연실 쓰레기통에서 처음 발화되어, 내부 칸막이로 세워진 주변 합판으로 번지면서 연기가 발생하여 교실 안에 있던 학생들이 연기에 질식사함.
- 불이 난 교실은 학원측이 1992년 2월 옥상에 창고용으로 지은 30여평짜리 블록가건물이었으나 2000년 3월부터 교실로 사용되어 왔으며 비슷한 시기 옥상 출입구와 이가 건물 사이에 철창으로 폐쇄식 통로를 만들어 휴게실과 흡연실을 설치·사용하였으나 화재 발생시 폐쇄식 통로로 인하여 교실안에 있던 학생들이 대피하지 못하고 연기에 질식사하여 피해가 컸음.

- 5층가건물의 불법용도변경으로 인한 폐쇄식통로 형성
- 행정감독기관(시청, 교육청, 소방서)이 다원화되어 사전에 문제점의 관리감독미흡

행정감독기관의 지속적인 현장점검을 통해 허가후 불법 용도변경을 막아야 하며 대피통로에 철창등 장애물을 제거하여 비상대피로를 확보토록 하고, 대피훈련 실시 등으로 사고시 피해를 최소화할수있도록지도

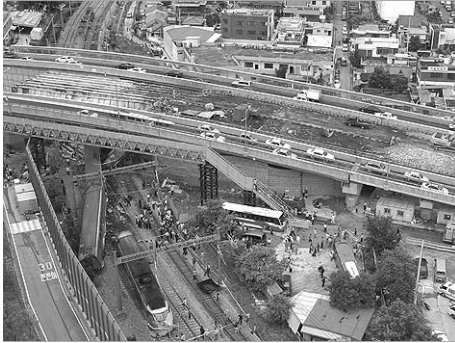
호남선 새마을호 탈선 사고

2003년 5월 30일 13시경 철거 중이던 대전시 중구 오류동 193의 1 계룡육교 상판 지지용 철구조물 15m 가량이 붕괴되어 육교 아래 호남선 철로로 무너져 내리면서 철로를 덮쳐 이곳을 지나던 새마을호 열차가 이 구조물과 충돌한 뒤 탈선하는 사고가 발생. 승객 178명 중 37명이 부상하는 사고가 발생하였다.

육교상판의 철제빔을 제거하기 위하여 콘크리트 등 부착물 등을 떼어낸 뒤 별다른 안전장치를 취하지 않은 상태에서 전날 내린 비로 철제빔과 구조물이 음새 부분이 물을 먹어 약해지면서 무너져 내린 것으로 추정

- 철거방법의 부적절
- 붕괴 예방을 위한 적절한 안전조치 미흡
- 낙하물 방지시설을 설치하였으나 콘크리트 등 가벼운 낙하물 방지용으로 10t 무게의 철제빔 낙하사고에 대한 대책은 전무하였음.

노후된 육교의 철거시 추락방지용 안전조치의 시행 및 추락에 대비한 적절한 낙하물 방지시설의 설치와 공사장 주변에 만일의 사태를 대비한 열차감시자를 배치하여 사고시 열차의 급정지 유도도 사고예방에 만전을 기하여야 함.
