아현동 도시가스 폭발

인천 미사일 오발 사고

인천 소재 여인숙 화재

팽이버섯 재배 및 가공공장 화재

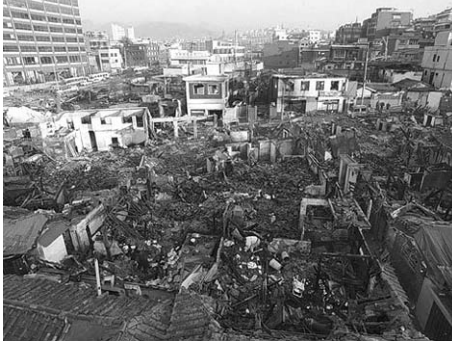
1994년 12월 7일 14시 53분경 서울시 마포구 아현동 소재 도시가스 아현지하공급기지에서 작업중 가스가 누출·폭발되어 12명이 사망하고 49명이 부상당하였으며, 219세대에 달하는 이재민이 발생하는 대형폭발사고가 발생하였다.

한국가스공사(주)외 2개 가스회사 직원 7명이 정압실내 배관 및 계량기 밸브스테이션 점검 작업중 가스누출로 주위 착화원에 의한 폭발화재로 추정

- 작업절차서에 따른 사전준비 미흡 및 안전관리 감독자 현장미배치
- 동작업에 대한 정비, 운영, 통제부서 간 업무협조 미흡
- 사고부위 기자재의 성능저하
- 사고작업 관련 안전작업승인서 운영 및 확인 소홀
- 위험작업에 대한 관리감독 미비
- 취약시설에 대한 개선 미조치 등 사전 사고예방조치 미흡
- 지하에서 누설·확산될 경우 하수구, 하수관을 통해 부엌, 천정 등으로 실내 유입되어 점화원에 의한 폭발 위험 등 2차, 3차 폭발화재 발생우려에 대비한 경계구역 설정 미흡

- 가스공급설비 운영, 통제설비 및 장비의 개선 및 보강
- 전문기술인력 확보(안전, 운영, 정비분야 등 전반)
- 가스공급기지를 주택상가 밀집지역이 아닌 안전지대로 이전
- 가스관리요원의 충원
- 가스누설 경보작동과 동시 소방관서와의 자동화재 속보설비 설치

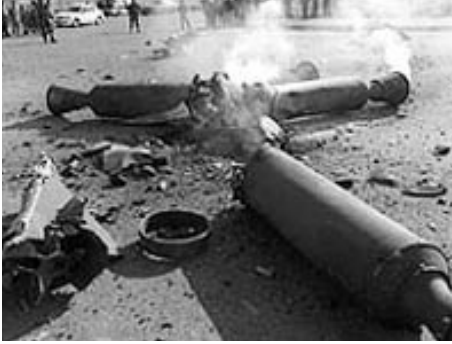
1998년 12월 4일 인천시 동춘동 공군 방공포대에서 나이키 미사일 표적이 할당되지 않은 상태에서 오발되었고, 발포된 3초만에 공중에서 자폭되어 큰 피해는 없었으나 민간인 6명이 중경상을 입고 차량 120여대와 주택들이 파손되는 사고가 발생하였다.

통상적인 대비훈련중 발사준비 스위치를 눌렀으나 통제장치의 전선 회로 노후로 합선되어 발생한 사고

- 현재 국내에 배치된 나이키 미사일은 수명연한이 지난 대표적인 기종으로 국방부가 후속 기종을 선정하지 않고, 전선에 배치된 상태이므로 동종 사고의 위험이 상시 존재함.
- 수명연한이 지난 기종은 너무 오래되어 부속품을 생산하는 업체가 없어, 미사일의 부품을 구하지 못하고, 이상이 있는 상태에서 방치함.

오래된 미사일은 물성(物性)이 변하기 때문에 오작동을 일으킬 위험이 높으므로 자칫 전쟁으로 번질 위험을 내포하고 있어, 이를 관리하는 기관은 수명연한이 지난 미사일은 폐기하고 신속한 후속 기종을 배치해야 할 것임.

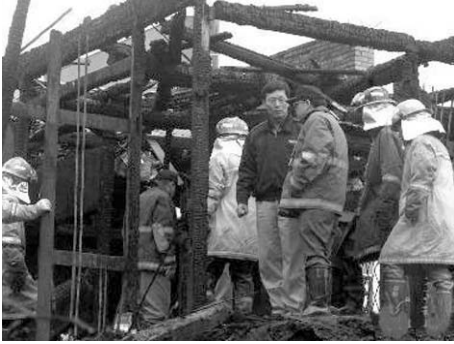
2002년 12월 8일 04시 44분경 인천 중구 북성동2가 한 여인숙에서 불이나 투숙객 중 6명이 사망하고 소방관 3명을 포함해 총 6명이 부상당하는 화재로 화재의 규모와 진화 시간에 비해 상당히 큰 인명 피해를 가져와 충격을 주었다.

전기누전으로 인한 화재로 목조건물인 2층 여인숙의 천장이 무너지면서 화재의 피해가 컸음.

- 신고지체로 소방대가 현장 도착시에는 화재가 최성기에 도달하여 인명구조활동이 곤란한 상황이었음.
- 42년도에 건축된 낡은 목조건축물로 연소가 급속하게 확산되었고 화기팽창을 이기지 못하고 화재진압 도중에 건물이 붕괴됨.
- 화재발생시간이 투숙객들이 깊은 잠에 빠져 있을 취약시간대(04:44 신고접수)로 신속한 화재의 인지가 어려운 상황임.
- 영업주의 안전의식 결여로 투숙객의 피난안내 및 초기진화 대응조치없이 탈출하였음.
- 쪽방 형태의 많은 인원을 수용하는 영업시설임에도 면적이 작아 비상경보설비 대상에 해당되지 않음.

소규모 건물로 자동화재탐지설비 등 소방시설 설치의 의무가 없어 소방검사없이 3년 1회씩 경방조사만 실시하게 되므로 소방교육 등의 기회가 적어 관계자의 안전의식이 미약한 상태로 응급상황시 대처가 미흡하여 대형 인명 피해가 발생된바, 숙박 시설 등 불특정 다수인이 출입하는 장소에 대하여는 영업주 자율방화관리가 활성화 될 수 있도록 행정감독의 강화가 요구됨.

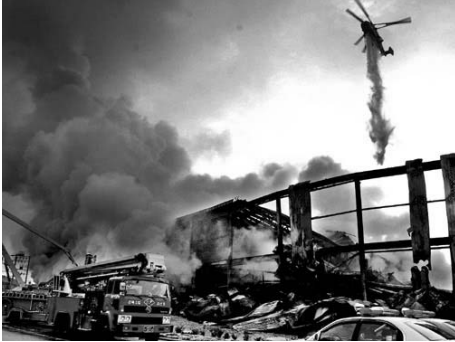
2003년 12월 17일 16시 50분쯤 청도군 풍각면 흑석리 팽이버섯 재배 및 가공공장의 냉각실에서 작업중 화재가 발생하여 12명이 사망하고 5명이 부상당하는 대형 인명 피해 사고가 발생하였다.

3층 규모의 공장 1층에서 냉각실을 팽이버섯 배양실로 바꾸기 위해 용접작업을 하던 중 천장 부분의 I빔에 붙어 있는 2mm 두께의 철판을 잘라내는 작업을 하다가 불뚱이 I빔에 뿌려져있던 단열재인 우레탄에 옮겨 붙으면서 삼시간에 공장 전체로 확산됨.

화재위험이 높은 용접공사를 용접기능사 자격증도 없는 자체 직원이 톱밥, 왕겨와 이들을 섞어 만든 중균 플라스틱병 등 가연성 물질이 산재되어 있는 상태에서 용접하면서 화재 등의 사고에 대한 대비가 전무하였음.

화재 발생의 위험이 높은 장소에서의 불꽃 작업은 화재에 대비하여 불꽃비산 방지 석면포 등 안전조치가 선행되어야 함은 물론, 화재 발생시 초기에 신속히 진화할 수 있는 소화기 등의 비치가 필수적이며 이에 대한 관리감독이 이루어져야 함.
