전기설비 트러블 사례 ②

Power Seven 컨설팅 대표/기술사/이성우

2.6 지락사고 시 건전상의 대지전위 상승

2.8 저압 차단기(ACB) 트립

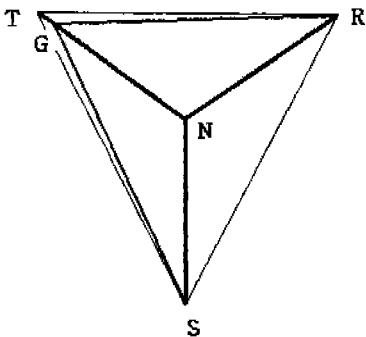
[그림 18] T상 1선 지락사고 벡터도

[그림18]은 변압기 결선이 Δ-Y 일 때 계통지락 사고가 발생하면, 대지 전위가 상승하는 것을 보여주고 있다. [표15]는 동력용 변압기 T상이 지락 되었을 때 동력용, 전열용 및 전등용 회로의 건전 상 대지전위가 모두 상승되는 값을 기록한 것이다.

즉 변압기 결선이 Δ -Y방식에서 변압기 제2종 접지와 3종 접지를 분리할 때, 지락차단이 곤란하여 1선 지락사고가 지속되는 경우 건전상의 대지전위가 모두 상승하는 것을 볼 수 있으며, 동력용 변압기로부터 사용되는 쿨링타워 T상의 지락 점을 제거한 후 [표16]과 같이 동력용, 전열용 및 전등용 회로의 대지전위 상승이 정상적으로 회복되었다.

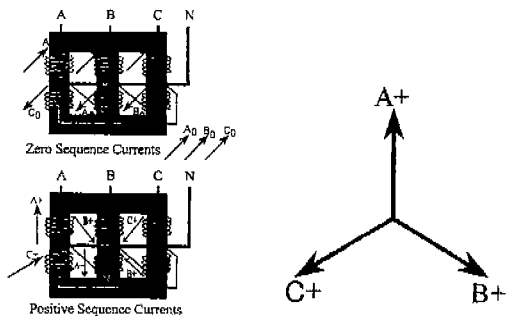
[그림 19] NCE 결선 및 벡터합성

NCE는 [그림19]와 같이 같은 철심에 2개의 권선을 반대방향으로 감은 것으로 영상분 전류는 위상을 같게 하여 Cancel 되게 하였으며, 정상 및 역상분 전류는 벡터합성이 크게 되게 한 것이다. 즉, 영상 임피던스는 작게 하여 영상분 전류를 NCE로 잘 흐르게 하고 정상 및 역상임피던스는 크게 하여 정상 및 역상분 전류가 NCE로 흐르지 않게 한 것이다.

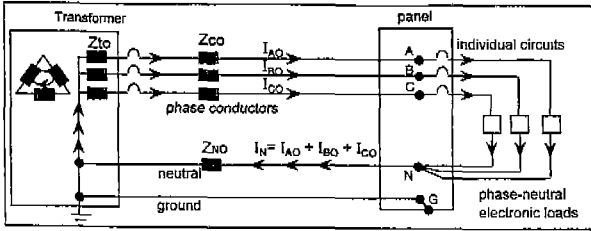
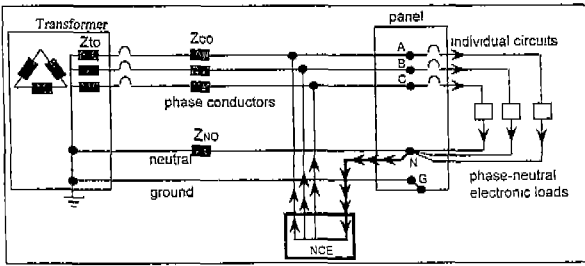
[그림 20] NCE 설치시 영상분 전류 흐름

[그림20]은 NCE를 설치하기 전과 설치 후를 비교한 것이며 NCE를 설치하지 않았을 때는 중성선에 영상분 전류가 많이 흐르는데 비해, NCE를 설치하면 영상분 전류는 NCE로 흐르고 정상 및 역상분 전류만 중성선을 통하여 흐르게 됨을 알 수 있다.

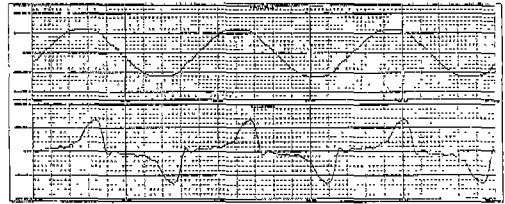
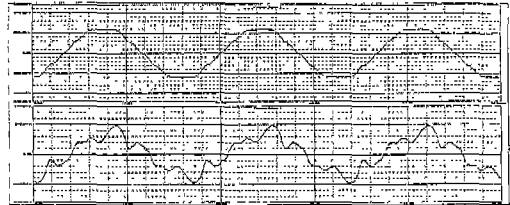
[그림 21] R상 고조파 측정 파형

다음 [표17], [그림21], [그림22]는 서울시 소재 빌딩에서 NCE를 설치하여 영상분 고조파를 개선한 사례이다.

- ① 중성선 전류 감소
- ② 중성선의 대지전위 감소
- ③ 역률 개선 및 유효전력이 감소되어 에너지 절약효과
- ④ 변압기 소음 및 온도상승이 현저하게 감소
- ⑤ MCCB 및 케이블 중성선의 발열 감소

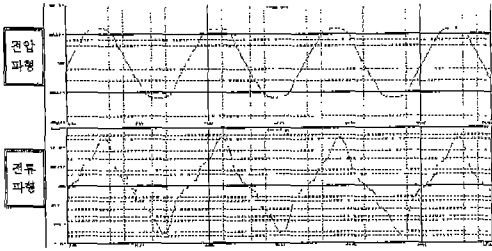
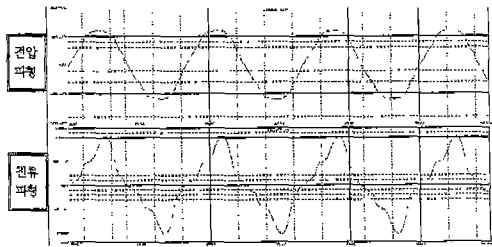
[그림 24]

중성선에 과도한 전류가 흐르고 있어 이에 대한 영향을 분석하기 위해 고조파를 측정된 결과 전류 파형의 왜곡과 전형적인 제 3고조파가 합성된 것을 알 수 있다.

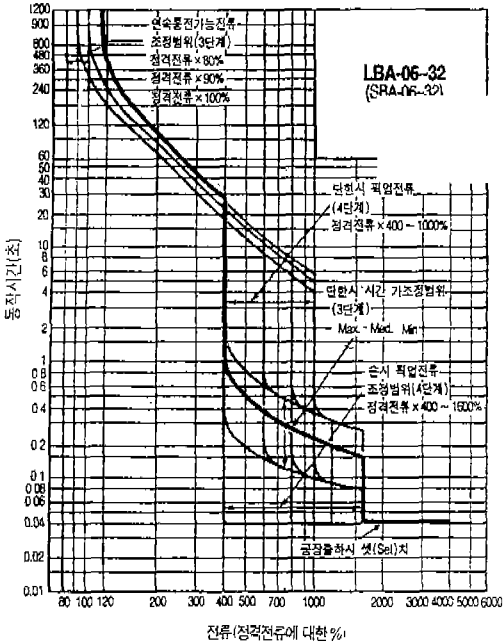
[그림 27] ACB 동작 특성곡선

[그림27]은 일반적인 ACB 동작 특성을 나타내고 있으며, 최근 부하특성상 고조파 전류에 의한 영향을 받을 경우 [그림26]의 Crest Factor에서 보여주는 것처럼 전자력을 이용한 Type의 차단기는 동작 특성이 변화할 수 있음을 알 수 있다.

또한 3상 4선식에서 중성선에 제 3고조파 전류가 과도하게 흐르는 경우는 중성선의 전압강하를 초래하여 중성점 대 접지간에 전압이 상승되어 전자장비의 정상적인 동작을 방해하기도 한다.

ACB는 아니더라도 배선용 차단기 400A에 고조파 전류 영향으로 200A정도의 전류가 흐를 때 차단기 접속단자와 외부가 심하게 발열되는 경우를 경험할 수 있다. 따라서 차단기 용량선정 시 주의가 필요하며 부득이 한 경우 고조파 억제 대책이 요구된다. ACB의 경우는 지락 보호요소의 기능추가와 정상상태에서 잘못 동작하지 않도록 정정이 요구되며, 분기회로 사고 시는 후비 보호를 할 수 있도록 고려한다.

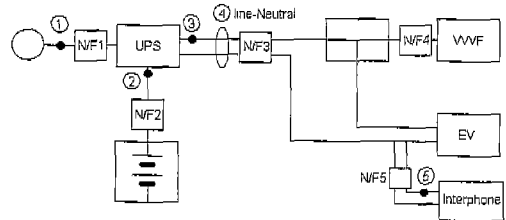
[그림 28] SYSTEM의 Block diagram

[그림28]의 측정 포인트에서 EMI 필터 설치 전 후의 Noise를 측정하여 필터의 기능을 확인함

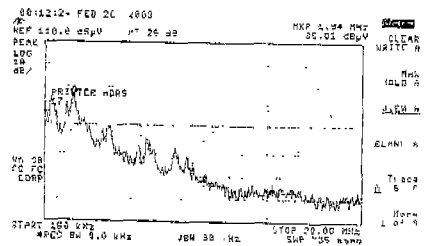
[그림 30] Filter 설치 후

[그림29]와 [그림30]은 UPS 전원측 Main 전원에서 EMI를 측정한 것으로 Filter를 설치 전에는 EMI Level이 최대 106.26[dB] 정도로 발생되었으나 필터 설치 이후에는 최대 Level이 85.92[dB]로 20.34[dB]의 감쇄를 보이고 있다. 또한 150kHz~10MHz에 걸쳐 분포하던 Noise가 전반적으로 줄어들었음을 알 수 있다.

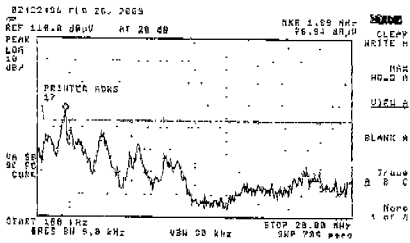
[그림 32] Filter 설치 후

[그림31]과 [그림32]는 승강기내 Inter-phone 입력전원에서의 EMI를 측정함 것으로 Filter를 설치 전에는 Noise가 최대 98.15[dB] 발생되었으나 설치 이후에는 76.94[dB] 정도가 발생하여 21.21[dB]의 감쇄를 보이고 있다
UPS와 그 밖의 System에서 발생한 Noise가 승강기 전원부까지의 선로에 전도 혹은 복사되어 나타나던 Noise를 다시 한번 Filtering하여 줌으로써 Inter-phone의 소음, 제어부의 오동작 등의 문제가 개선되었다.

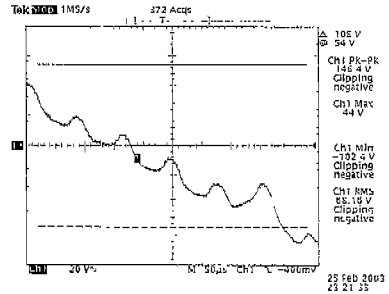
[그림 34] Filter 설치 후

[그림34]는 UPS 전원측 Main 전원에서의 전압과 Inter-phone의 입력 전압 파형을 나타내며 Filter를 설치 전에 발생되었던 12kHz의 과도전압이 상당부분 감쇄된 것을 알 수 있다.

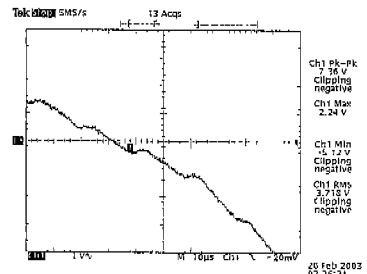
[그림 36] Filter 설치 후

[그림36]은 Inverter의 Switching 주파수인 12kHz 가량의 파형과 그 안에 실려 있는 60~75kHz의 Noise 전압이 Filter로 인해 전체적으로 줄어든 것을 나타낸다. 이는 UPS나 System에서 발생한 Noise 전압이 승강기나 다른 System에 영향을 주는 것을 억제하여 Noise로 인한 소음이나 오동작을 방지하게 된다.
