1. 브라켓 시공 하자

1. 건물개요.

본 공장은 2004년 3월 5~6일 사이 집중적인 폭설로(기상청 관측 이례 대전지역 최대의 적설량을 보임:49cm)인해 지붕트러스가 붕괴로 이어진 경우이다. 신축한지 28년 정도가 지난 건물로서 건축 및 구조도면이 없어 현장조사를 통한 실측 및 재료시험을 거쳐 부재 내력검토 및 원인 분석을 실시하였다.

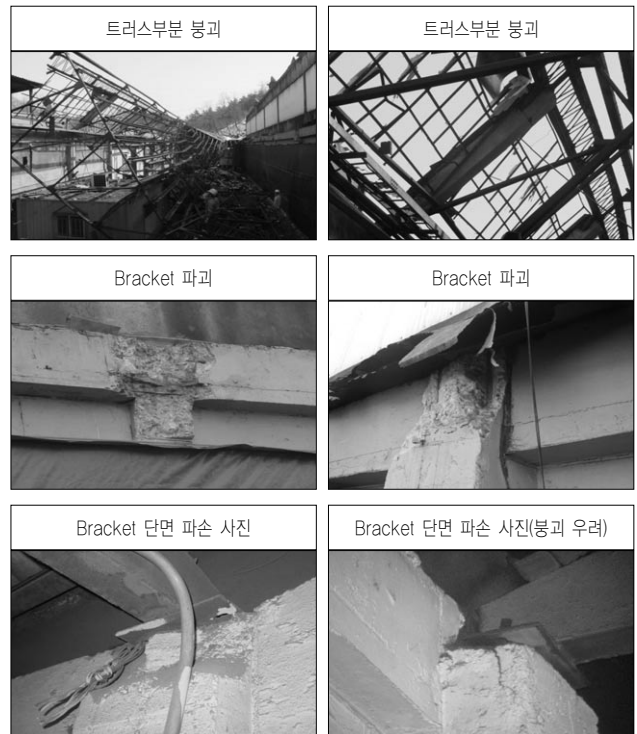
3. 붕괴현황

금년 3월에 내린 폭설은 사상 유례없는 자연재해로 수많은 시설물과 농작물에 헤아릴 수 없는 재산상의 손실을 우리에게 안겨주었다. 그러나 이 또한 우리 구조설계자의 입장에서 보면 안타깝게도 설계허중 이내인 관계로 건축물의 붕괴까지는 안 생겼어야 하는데 붕괴로 이어졌으니 원인을 밝혀내야하는 의무감에 사로잡혔다.

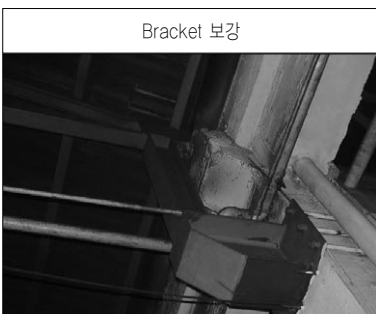
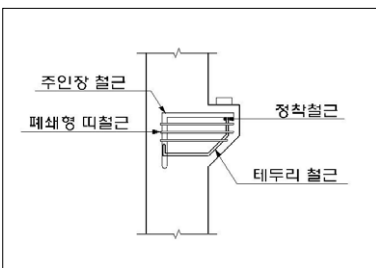
※ 주인장 철근이 없으므로 N.G

※ 전단 보강 철근이 없으므로 N.G

현장조사 결과 트러스가 놓이는 지점인 브라켓 부위에 주인장철근과 폐쇄형 전단철근 등 브라켓으로서의 역할을 할 수 있는 배근을 찾아 볼 수 없었다.

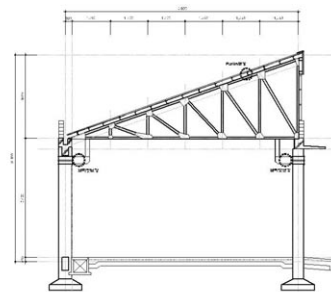
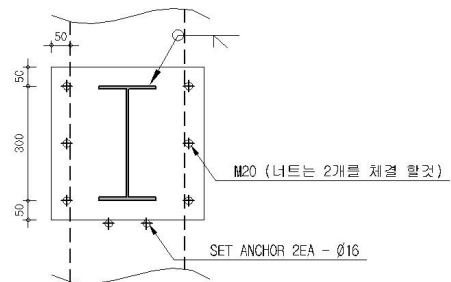
5.보강안

현장조사결과 철골트러스 부분에서는 큰하자는 없었으나 트러스를 지지하는 브라켓 부분에서 파괴되어 있었으며 아직 파괴되지 않은 트러스 부분에서는 대다수의 브라켓 부분에 균열이 발생되어 있었다. 브라켓보강 사진과 같이 이미보강되어 있는 것으로 보아 붕괴되기 훨씬 전부터 결함이 나타나서 조치된 것으로 확인되었다. 현재 브라켓 하부 설비 장치와 기둥의 중성화(D등급)등으로 인해 기둥에 보강용 앵커를 설치하기가 쉽지 않아 기존보강방법과 유사하게 다음과 같이 보강하였다.

본 공장과 같은 경우는 설계도서가 없어 처음부터 설계잘못에서 오는 결함인지는 확인할 수 없었으나 브라켓 균열부위에 기존에 설치된 보강 상태로 보아 그 당시에 구조전문가에 의한 조사가 있었다면 이번과 같은 피해는 사전에 방지되었을 것으로 판단한다.
