3. 구조기술사 승인없는 시공도면 작성

본 사례는 국부적인 적설하중을 고려하지 않은 구조설계자와 구조기술자의 검토없이 이음부 위치를 바꾸어 시공도면(Shop Drawing)을 작성한 시공자의 실수에 의하여 발생한 실패사례이다. 사소하다고 간과해 버리는 이러한 작은 변경 속에도 커다란 인명과 재산의 손실을 야기하는 실패는 숨어있다. 다행히 신속한 조치로 인명등 큰 피해는 없었던 사고이다.

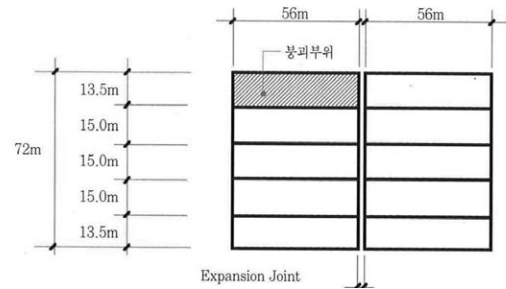
〈그림1〉 붕괴부위 평면도

전체면적: 8.064m²(2.414py) 붕괴면적: 756m²(229py)

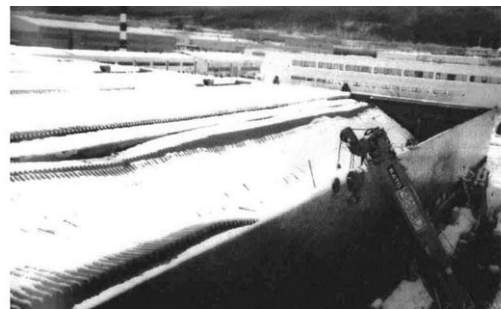
〈사진1〉 붕괴사고부위를 크레인으로 정리하고 있는 모습

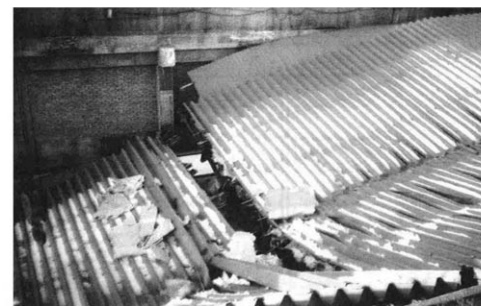
〈사진2〉 붕괴된 지붕의 현황

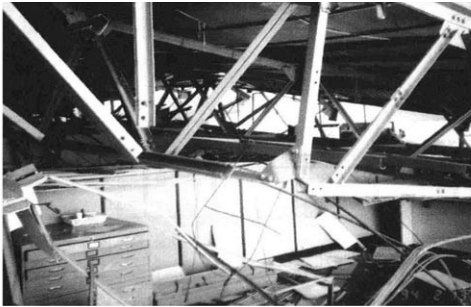
〈사진3〉 트러스 붕괴현황

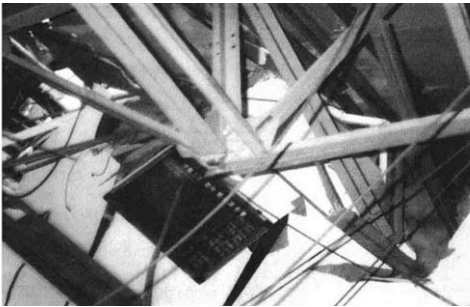
〈사진4〉 트러스 붕괴현황

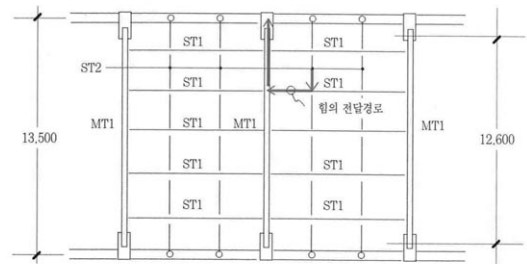
지붕하중의 흐름은 〈그림3〉처럼 2차 보조트러스(ST2)에서 시작하여 1차 보조트러스(ST1)로, 1차 보조트러스(ST1)에서 주트러스(MT1)로 흐르게 되어있다.

따라서, MT1이 붕괴되면 ST1과 ST2는 지지점 상실로 인해 붕괴될 수 밖에 없다.

〈그림3〉 트러스에서의 힘의 흐름
ST2 → ST1 → MT1

ST1 붕괴시 ST2는 자동붕괴되지만 MT1은 변형되기는 하여도 파괴까지는 도달하지 않는다. 마찬가지로 ST2 붕괴시에도 ST1의 변형을 초래할 수는 있어도 MT1의 붕괴는 기대할 수 없다. 즉, 지붕붕괴는 보조트러스가 먼저 파괴된 것이 아니라 주트러스인 MT1이 붕괴됨에 따라 ST1, ST2가 연속적으로 붕괴된 것이다.

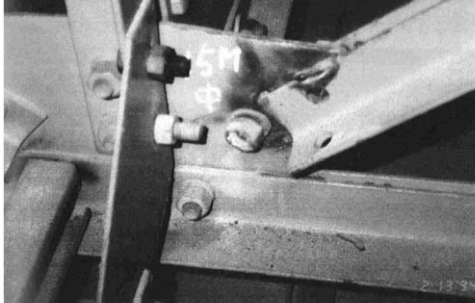
볼트구멍은 있었지만 볼트가 미체결되어 있거나 볼트구멍이 규정에 정한 것보다 훨씬 크게 용접기로 조잡하게 뚫려있었다. 볼트체결이 안된 것은 공사초기부터 체결이 안된 것이 아니라 공사후 사용중 열팽창 및 수축의 반복작용에 따라 나사가 풀린 것이다. 또한, 〈사진5〉처럼 붕괴가 안된 다른 지붕 곳곳에서 볼트가 풀린 곳을 용접으로 보강했거나 고력볼트로 다시 체결한 것을 볼 수 있다.

〈사진5〉 볼트부위 용접보강

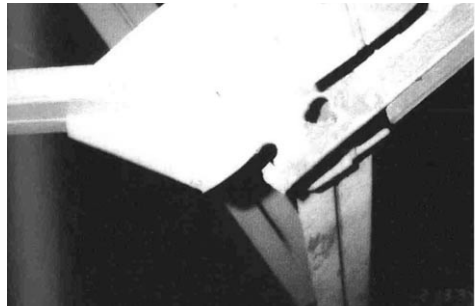
주트러스의 중앙부 하현재에서도 〈사진6〉에서 보는 것처럼 볼트구

멍은 있으나 전혀 손상을 입지 않았으면서도 볼트가 없는 것을 볼수 있다.

〈사진6〉 볼트구멍은 있으나 전혀 손상을 입지 않고 또 볼트역시 없다.

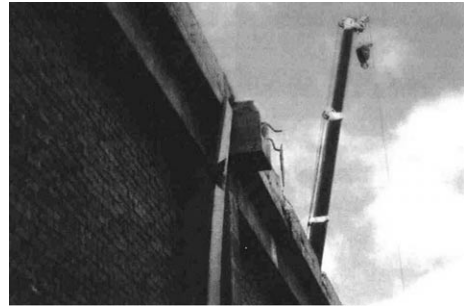
〈사진8〉 브라켓콘크리트 일부가 파손된 모습을 볼수 있다.

〈사진8〉에서 보이는 것처럼 브라켓콘크리트 일부가 파손되었다. 하지만 브라켓콘크리트가 파손되어 트러스가 붕괴된 것이 아니며, 트러스 붕괴에 따른 여파로 브라켓이 파손된 것으로 조사되었다. 즉, 브라켓콘크리트는 일종의 피해자인 것이다.

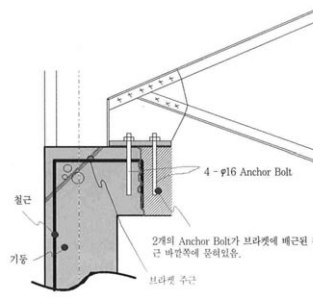
〈그림4〉 브라켓 파손현황

이는 〈그림4〉에서 보듯 접합부 콘크리트가 붕괴되어 트러스가 붕괴된 것이 아니라 트러스 붕괴에 따라 2차 파괴로 브라켓콘크리트의 일부가 파괴된 것이다. 따라서, 그림과 같이 브라켓 주근 안쪽에 정착된 정착볼트(anchor bolt) 부분은 콘크리트가 거의 파괴되지 않고 정착볼트가 파단되거나 베이스 플레이트(base plate)가 파단되는 형태가 되었을 것이다.

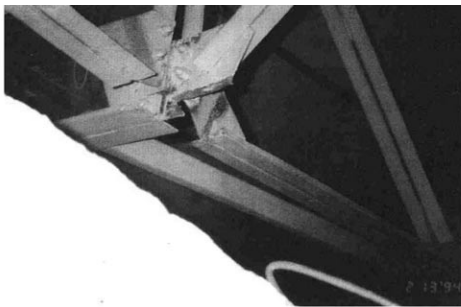
주트러스의 중앙부 하현재 연결부분에서 플레이트가 볼트구멍을 따라 파단된 모습을 〈사진7〉에서 볼 수 있다.

〈사진7〉 주트러스 중앙부 하현재 연결부분에서 플레이트가 볼트구멍을 따라 파단되었다.

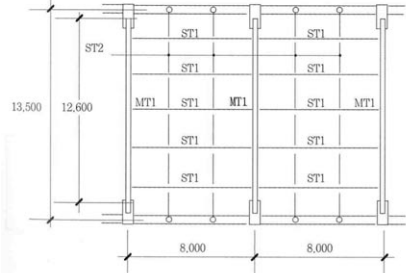
〈그림6〉 주트러스(MT1) 구조평면도

〈그림6〉을 참조하여 주트러스 부재에 작용하는 하중을 계산하면 계산1,2와 같다.

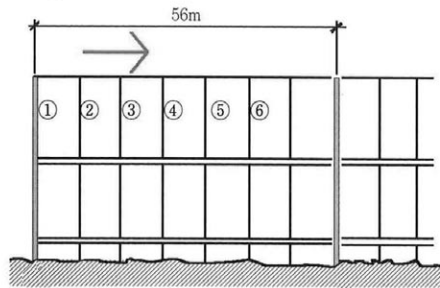
종합적인 검토결과 건물의 가장 취약한 부위는 주트러스의 중앙부에서 이음한 하현재 접합볼트와 가셋플레이트임을 알 수 있었다. 평상시의 고정하중만으로도 허용내력을 훨씬 상회하여 항복내력(허용내력의 1.5배) 근처에 도달하여 있는 상태였는데, 적설하중, 특히 난간효과에 의한 초과적설하중이 가해짐에 따라 서서히 과도한 처짐과 함께 트러스 중앙하단부가 파괴된 것이다. 모서리 부분의 ①번 주트러스가 가장 먼저 파괴되고, 〈그림9〉와 같이 순차적으로 파괴된 것이다.

① → ② → ③ → ④ → ⑤ → ⑥

〈그림9〉 트러스의 파괴순서

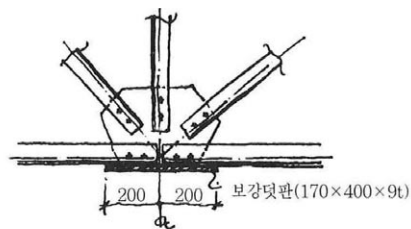
〈그림10〉 주트러스 중앙하부 보강대책

붕괴부분은 H형강(H-450×200×9×14)으로 교체하여 재시공하였다. 기존의 다른 트러스에 대해서도 모두 조사하여 볼트가 빠진 부분은 고력볼트로 교체하였으며 특히 주트러스 중앙하부는 〈그림10〉과 같이 보강조치하였다.
