리모델링 공사사례 - 마포용강 시범아파트 리모델링 공사

이도범 부장
대림산업 기술연구소

방중석 과장
대림산업 기술연구소

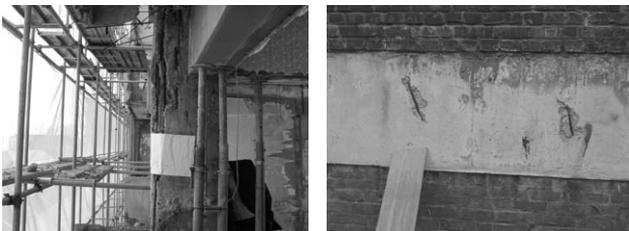
기둥은 현재 단면으로 변경되는 하중에 대해 내력상 문제가 없는 것으로 판단되었다. 상태조사 결과 외부 기둥들이 심하게 열화되어 콘크리트 탈락 및 철근이 노출된 상태로 노출된 철근은 심하게 부식된 상태이고, 내부 기둥들은 상대적으로 양호한 상태로 조사되어 내구

성 확보를 위해 부분적인 보수가 필요한 것으로 나타났다.
 (a) 후면부 기둥 (b) 외부부 철근노출
<그림 3> 골조 현황

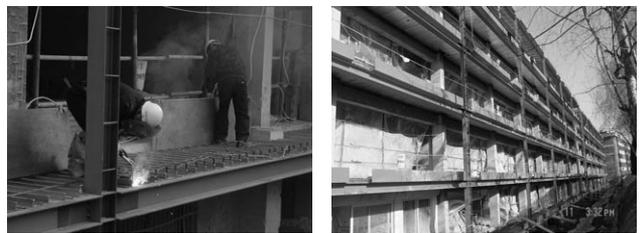
〈그림 6〉 전면 발코니 신설 현황

(a) Deck Plate 설치

(b) 철골 골조 설치

발코니 끝선에 철골 골조를 설치하고 Deck Plate 사용하여 콘크리

트 슬래브를 타설한다. Deck Plate의 설치시 기존 건물의 외벽선의 철근콘크리트 보에 앵글을 Set Anchor로 고정시킨 후 이 위에 설치

하여 Deck Plate가 앵글과 H형강 보에 양단지지 되도록 하였다.

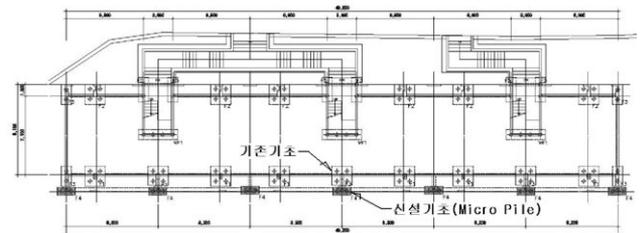
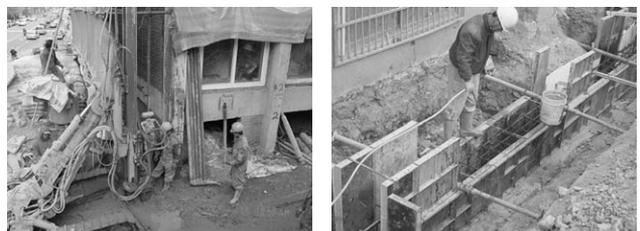
〈그림 8〉 신설기초 시공 현황

(a) 마이크로파일 시공 현황

(b) 기초, 기초보 시공 현황

전면 발코니의 H형강 기둥은 마이크로파일 지점의 독립기초로 마이크로파일, 기초 콘크리트, Pedestal을 시공한 후 베이스플레이트, H형강 기둥을 설치하였다.

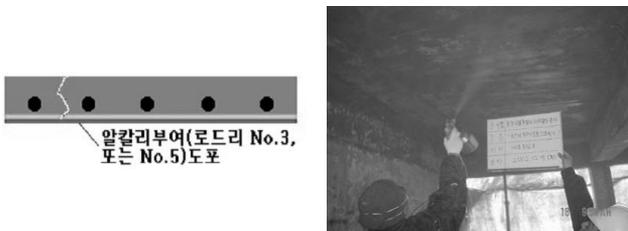
〈그림 9〉 "A" Type 보수 개념 및 현황

(a) 보수 개념도 (b) 보수 현황

a) "A" Type 보수공법 : 슬래브

- 모재의 균열부위 보수
- 알카리 부여 : 콘크리트 알카리 회복을 위해 함침공법 적용

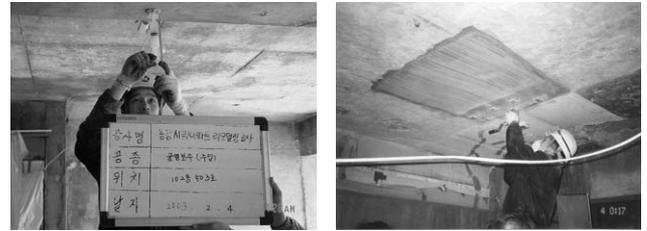
〈그림 10〉 "B" Type 보수 개념 및 현황

(b) 균열주입 보수 현황 (c) 단면 복구 및 부착력 시험

b) "B" Type 보수공법 : 슬래브, 보, 기둥

- 모재의 균열부위 보수
- 알카리 부여 : 콘크리트 알카리 회복을 위해 함침공법 적용
- 단면복구 : 폴리머시멘트

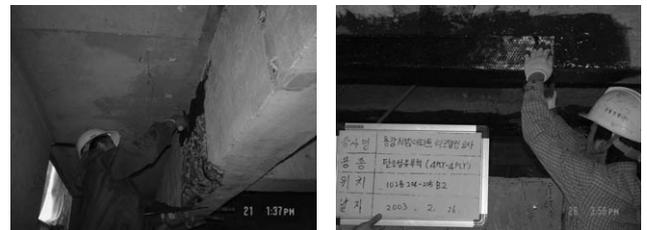
〈그림 11〉 "C" Type 보수 개념 및 현황

(b) 단면 복구 현황 (c) 탄소섬유 시트 부착 현황

c) "C" Type 보수공법 : 슬래브, 보, 기둥

- 모재의 균열부위 보수
- 알카리 부여 : 콘크리트 알카리 회복을 위해 함침공법 적용
- 단면복구 : 폴리머시멘트
- 단면보강 : 탄소섬유시트

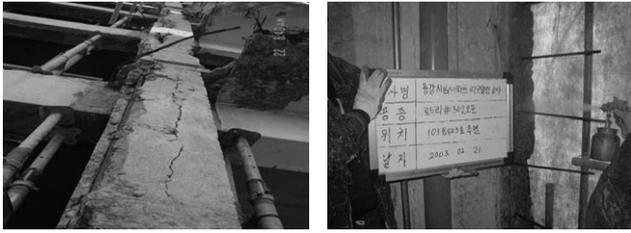
(b) 기둥 현황 (c) 철근 방청 환원
 <그림 12> “D” Type 보수 개념 및 현황

기둥은 후면에 위치한 기둥의 상당수에서 콘크리트열화, 수직균열, 탈락우려, 단면결손이 발견되었다. 이들은 1~3층의 기둥에서 발견되었고, 4~5층에서도 저층부에서 만큼은 아니지만 일부 기둥에서 단면결손이 발견되었으나 그 외의 기둥은 비교적 건전한 상태를 유지하고 있었다.

d) "D" Type 보수공법 : 기둥

- 콘크리트 열화부위 파취
- 알카리 부여 : 콘크리트 알카리 회복을 위해 함침공법 적용
- 철근 방청 환원
- 단면복구 또는 증타

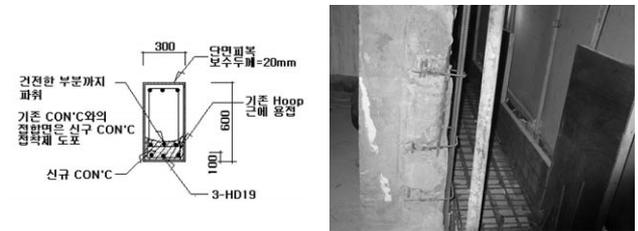
(a) 단면복구 단면도 (b) 철근배근 현황
 <그림 15> 후면기둥 단면 복구

시공과정에서 후면 기둥은 콘크리트열화 및 탈락 우려 부분이 상당수 발견되어 이 부분에 대하여 기존 기둥단면을 파취한 후 시공성 등을 고려하여 100mm만큼 단면을 증가시켜 시공하였다

피복두께의 부족, 콘크리트중성화에 대한 보수·보강 방안은 보수재료를 폴리머시멘트를 사용하여 시공성 및 보수 부위의 품질확보를 위해 단면피복을 일정두께로 고정시킨 후 이 두께로 시공토록 하였다. 단면피복의 두께는 상당수의 구조부재(보, 기둥)에 대한 피복두께를 실측하여 기존건물의 대략적인 피복두께의 범위를 결정하였고 이를 근거로 하여 추가로 필요한 피복두께 즉, 단면복구의 두께가 결정되었다.

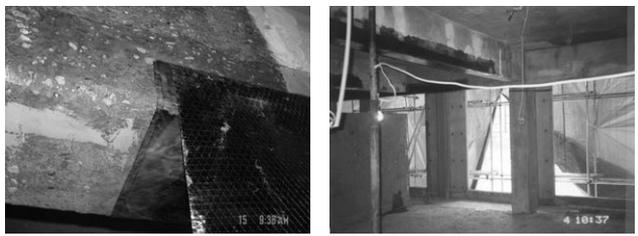
<그림 16> 보 부재 탄소섬유 보강

(a) 탄소섬유 부착 (b) 탄소섬유 보강현황

보강방법으로는 구조체 표면의 마감 및 미관을 고려하여 탄소섬유로 보강을 하였다. 시공과정에서 추가의 안전진단이 수행되어 보의 단면치수, 슬래브의 두께, 철근의 직경 및 배근량, 간격 등이 조사되었다. 이 조사결과에 따라 구조부재의 단면내력을 재검토하여 보부재의 보강부위를 최소화하였고, 슬래브에서는 단면내력이 설계하중을 충족시키는 것으로 검토되어 슬래브의 탄소섬유보강은 하지 않는 것으로 하였다.
