설비시공개선사례 ②

자료제공 / 한국종합건설기계설비협의회

1.4 장애물에 의한 냉각탑 효율저하

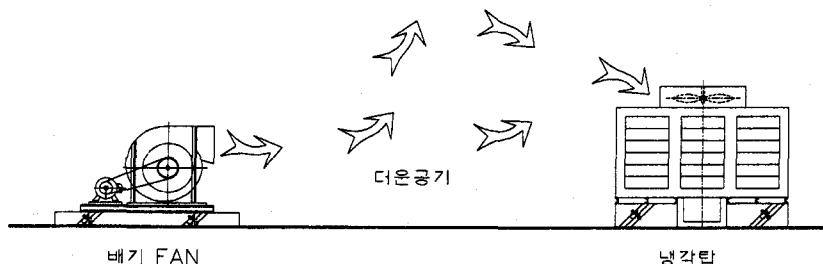
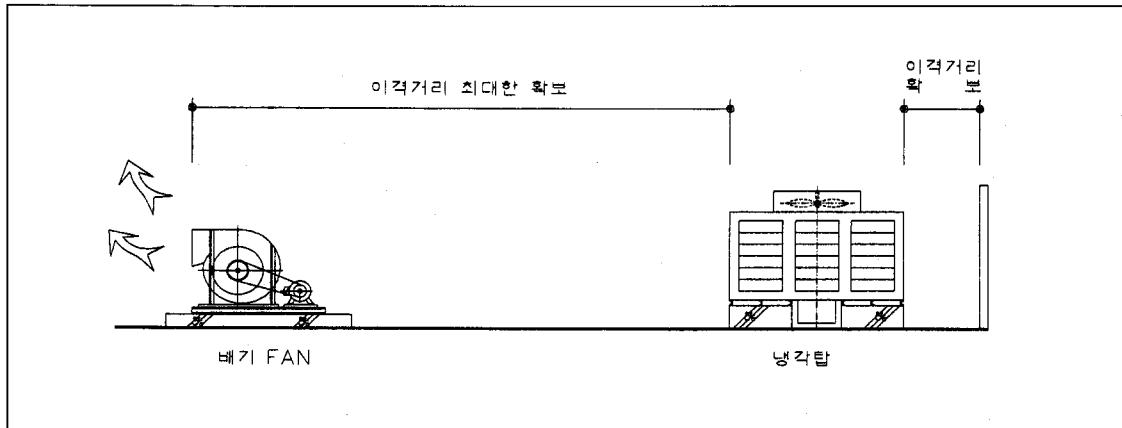
하절기 냉방운전 중 실내온도가 설계에서 적용된 온도보다 높게 운전되었다.

계부하의 적음, 과도한 열원기기 사용, 냉수의 순환불량 등의 여러 가지 원인이 있어 조사한 결과 옥상에 설치된 배기 팬에서 토출되는 더운 공기가 냉각탑으로 직접 유입되어 냉각수의 온도가 설계값보다 높게 운전되고 있는 사실이 발견되었다.

고온의 냉각수는 냉동기(냉온수기)의 효율저하에 직접적인 영향을 미치기 때문에 전체 냉방용량이 저하되는 요인이 된다.

배기 송풍기의 토출방향을 냉각탑의 반대방향으로 향하도록 하고 이격거리를 최대한 멀게 하여 문제를 해결하였다.

냉각탑은 비단 배기 송풍기에서 발생되는 더운 공기의 유입뿐만 아니라 냉각수의 열교환을 위해 유입되는 공기의 유입구에 장애물이 설치되어도 상기와 같은 문제점이 발생되므로 각종 장애물(벽체, 기타장

비 및 대구경 배관 등)은 제조회사에서 규정한 충분한 이격거리를 두고 설치하여야 한다.

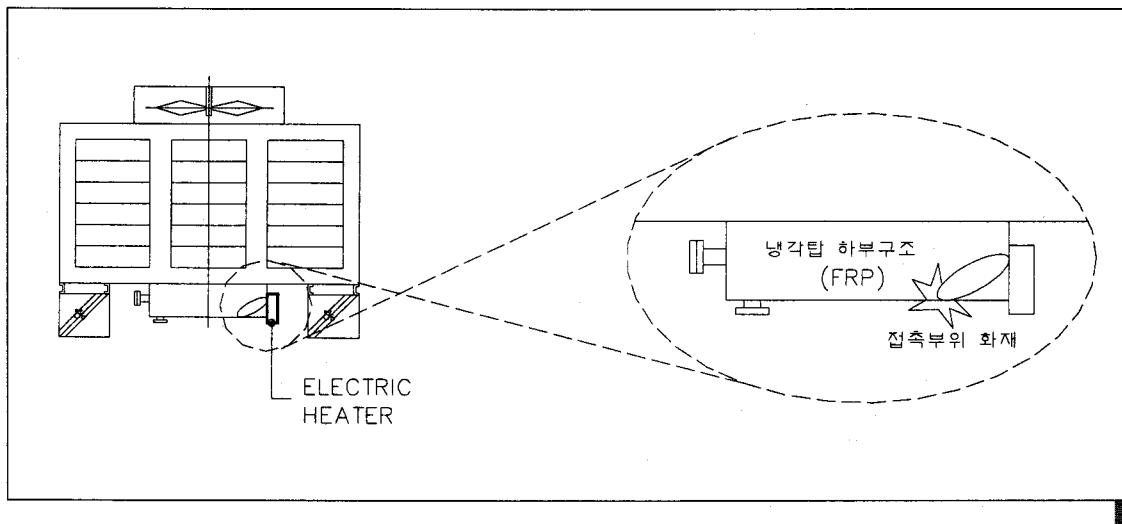
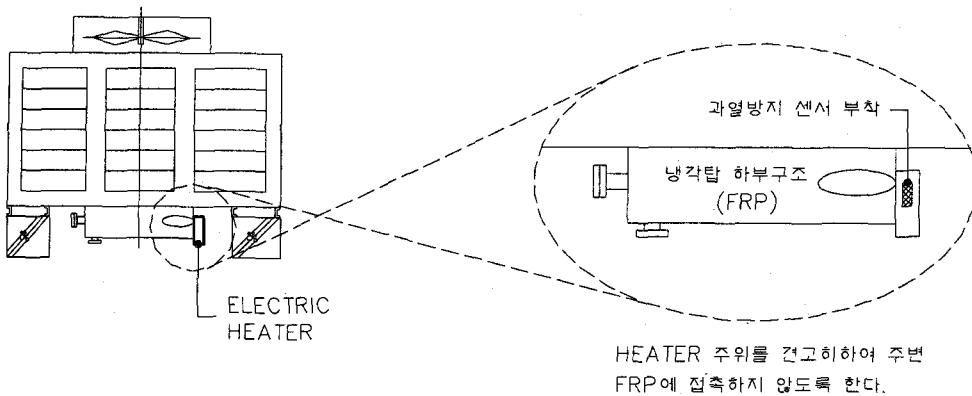
장시간 가동 중지에 있던 냉각탑에 전원을 넣고 15분

후 냉각탑에서 화재가 발생되었다.

냉각탑에 충수가 되지 않은 상태에서 전원이 투입된 동결방지 히터가 냉각탑 하부 FRP Pan에 접촉되어 과열로 인한 화재가 발생되었다.

우선 소재로써 FRP라는 보강재로써 유리섬유가 들어 있으므로 타기 어렵다고 생각되기 쉽지만 주재료는 플라스틱이고 불연률은 아니다.

사고 후 타다 남은 FRP에 동결방지 히터를 접촉시켜 실험을 했을 때 통전 후 27초에서 15°C를 돌파 1분 20초 후에 FRP로부터 연기가 발생, 2분 13초 후 결국 발화가 되었다.

타버린 냉각탑은 새로운 것으로 교환하였고 히터의 설치방법을 플러그형으로 하여 과열방지 대책으로 Thermostat를 설치하였다.

냉각탑에 동결방지 히터를 설치하는 경우는 다음과 같은 안전대책을 실시한다.

1. 히터의 설치방법은 플러그형으로 하고 냉각탑 하부 Pan의 모서리 등에 보호 장치를 설치하는 것은 안된다.
2. 히터는 과열방지 Thermostat를 설치한다.

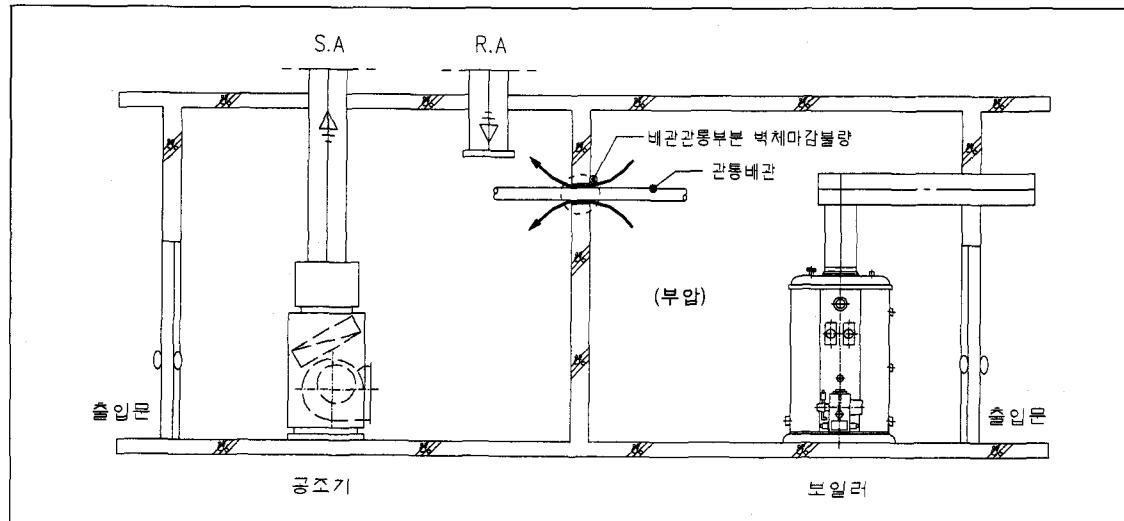
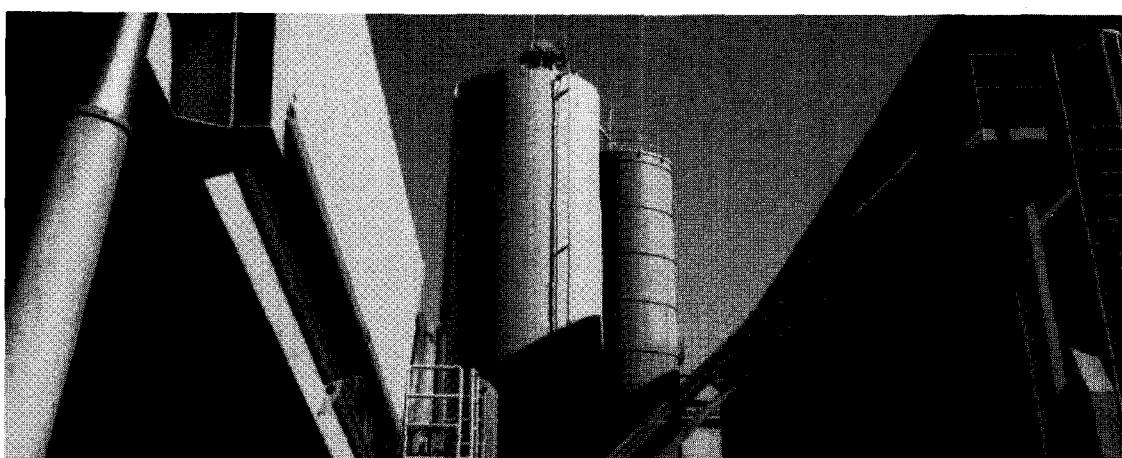
어느 사무실 빌딩에서 준공을 하자마자 보일러가 종종 불착화를 일으키는 일이 발생하고 공조실로의 출입구 문이 열리지 않기도 하였다.

상세하게 조사를 해본 결과 이 현상은 공조기가 운전되고 있을 때만 발생되고 있었다.

공조실과 보일러실은 거의 붙어 있고 공조실은 좁기 때문에 리턴덕트를 공조기에 접속하지 않고 실 전체 가 리턴챔버가 되어 있었다.

보일러실과 공조실의 칸막이 벽은 문이 없지만 배관 이 관통하고 있었고 배관 주위 틈새의 되메우기가 불량하였다. 그러므로 공조기 운전 중에 기계실 내부가 리턴덕트의 저항분만큼은 부압으로 되어 보일러의 불

착화 현상이 발생되었다.

1. 가능한한 리턴덕트와 공조기는 접속하고 공조실을 리턴챔버로 이용하는 것은 지양한다.
2. 공조실 전체를 리턴챔버로 사용할 경우 기밀이 완벽한 구조로 시공하여야 한다.
