## 저수지 복통 정기안전점검 사례

### A Case Study for Safety Inspection of Reservoir Outlet Conduit

노 주 식\*  
Row, Joo Sik

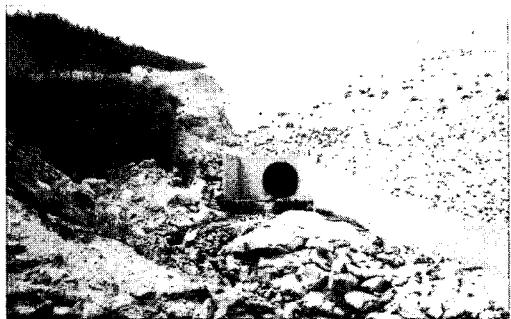
사진 1. 문제지구 저수지 복통 유출부 전경
