증기터빈의 오일 휩 현상 및 대책

한전전력연구원
발전연구실 발전설비지원그룹
선임연구원 구 재 량
Tel : (042)865-5407

There are several bearing systems at the large steam-turbines in thermal power plant. The bearing system is one of the most important parts of rotating machinery. The steam turbine vibrations mainly depend on the bearing oil and the shaft alignment condition. This paper describes on the steam turbine abnormal vibration due to the oil whip in terms of the shaft alignment in the thermal power plant.

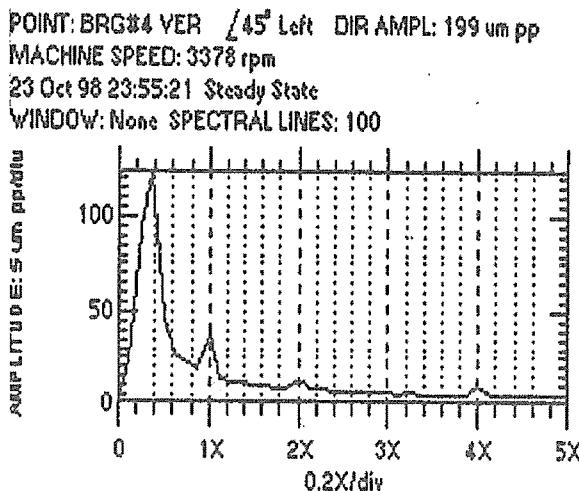
그림 3. 베어링에서의 진동 스펙트럼

증기터빈에서 발생한 이상진동은 기동하여 계통병입 전인 3600rpm까지는 양호한 진동을 나타내다가 갑작스럽게 계통병입 후 268μm, p-p로 급상승하는 이상 현상이 나타나 발전 정지되었다. 터빈을 재기동한 후에는 이상 진동이 사라졌으나 급전 정지시 3441rpm에서 동일한 진동 급상승 현상이 다시 발생되었으며 정상운전중이 아니므로 교정 없이 운전을 하였으나 8개 월이 지난 후 계획예방정비를 하고 터빈을 3600rpm에서 운전후 정지하는 시험을 실시한 결과 동일한 문제

가 제발 하여 3300rpm에서 그림 3과 같이 베어링에서 진동이 급상승하는 현상이 나타나다가 2900rpm에서 소멸되었다. 이 특성을 분석한 결과 진동의 주성분은 주파수는 0.375X였다.

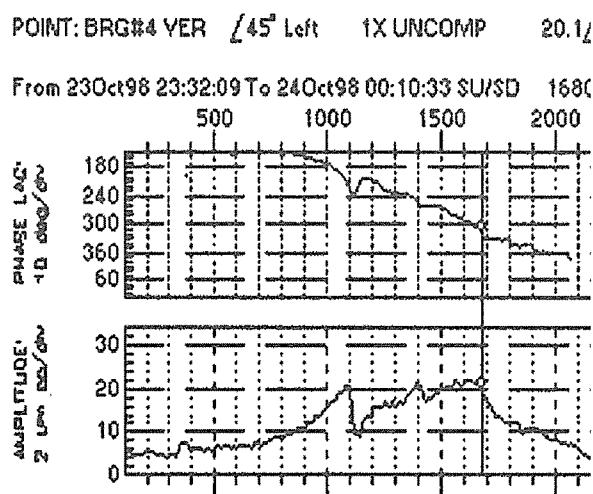
그림 4. 베어링에서의 Bode plot

그림 4의 그림 3의 해당 베어링에 대한 보드 선도(bode-plot)로서 터빈의 1차 고유진동수가 약 1700rpm으로 나타나 시스템의 고유진동수와 공진 하는 현상인 오일 휠이 진동의 원인으로 평가되었다.

또한, 발전소의 추가 이력을 검토한 결과 베어링의 페데스탈의 침하에 의하여 베어링에 분담되는 회전체의 하중이 감소된 상태에서 복수기에 일시적인 고 진공이 발생하여 베어링 페데스탈의 처짐 현상을 일시적으로 가중시켜 회전체의 고유진동수와 베어링 오일 휠 주파수와의 공진 현상으로 오일 휠으로 발전한 것

으로 추정되었다. 따라서, 오일 휠에 의하여 진동이 발생되는 조건에서 진공도를 하향 조정하여 베어링(온도 1°C 상승)에 걸리는 하중을 증가시켜준 결과 오일 휠이 사라지는 효과를 나타내었다.

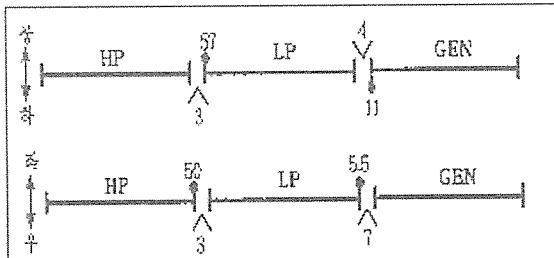
그림 5. 교정전 터빈 축정렬 상태

본 사례는 고압터빈과 저압터빈으로만 구성된 화력 발전용 증기터빈으로서 발전 년수가 지나면서 베어링 페데스탈에 1mm 정도의 침하현상이 발생되었으며 페데스탈의 처짐 량을 보정하고자 쇄기(shim)로 설계치 보다 약간 높게 조정한 이력이 있다. 또한, 이상진동이 발생한 시점의 3개월 정도의 진동센서의 캡 전압에 0.5 Voltage 정도의 변화가 발생하여 6/100mm 정도 베어링 간극이 증가되어 베어링의 지지하중이 변화를 유추할 수 있었다. 따라서, 그런 조건에서 진공도, 베어링의 오일온도와 압력 등에서 부적절한 상태가 발생할 경우 이상진동으로 발전할 가능성이 커지게 된다.

대상 터빈에 나타난 오일 휩의 이상진동 현상에 대한 대책으로써 축정렬을 그림 5에서 그림 6으로 변경하였다. 그림에서는 대상 베어링인 #4번 베어링의 부하를 더 많이 주기 위하여 발전기 부위를 0.3mm 낮추어 터빈의 축정렬을 조정하였다.

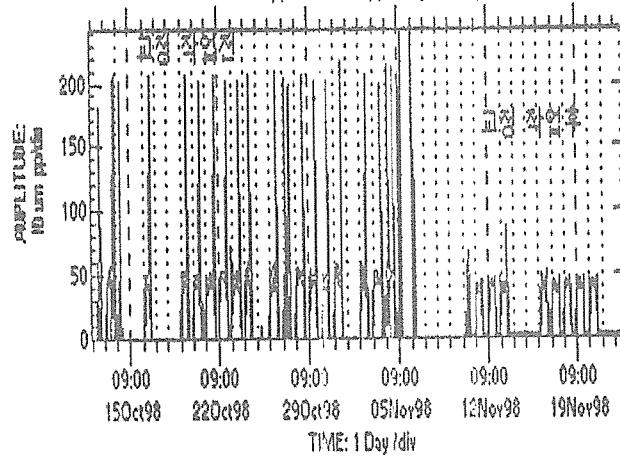
그림 7. 교정 전 · 후의 베어링의 진동비교

그림 7은 오일 휩 현상에 따른 고진동이 베어링의 윤활유 유동저항을 저감함과 동시에 축 정렬을 재조정함으로서 조정 전에 250μm, p-p를 초과하던 진동レベル이 50μm, p-p이내로 저감되는 효과를 나타냈다.

축정렬을 조정전 베어링 페데스탈의 처짐 량을 보정하여 베어링의 지지하중 변경으로 진동이 저감되었다.

따라서, 오일 휩이 발생하는 베어링에 대한 근본적인 교정 작업을 실시하였다. 대상 터빈의 오일 휩을 방지 위한 근본 대책을 위하여 1차적으로 베어링 패드 입, 출구 모서리에 라운드(round) 가공하고 베어링 입구 직경을 좀더 넓게 확장하여 베어링의 윤활조건을 근본적으로 변경시켰다.
