기력발전소 터빈 정비사례(Ⅱ-Ⅱ)

한전기공(주)
기술연구소 전문원실
일반전문원 김 병 철
Tel : (031)710-4428

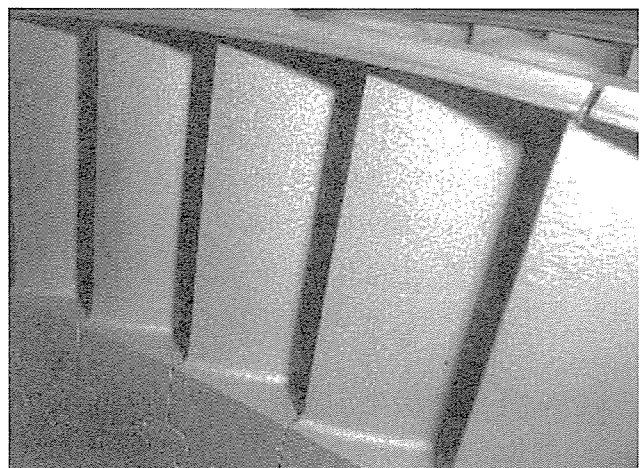
사진7 - 중압8단 SPE

중압터빈 8단 Partition Plate에 이물질과의 충돌에 의한 것으로 판단되는 침식현상과 충돌에 의한 손상 부위가 발생됨.

현재까지 진행된 침식의 형상과 Plate에 부착되어 있는 이물질들로 보아 Solid Particle Erosion으로 판단되며 이는 건설직후 시운전시나 정상 운전중 Cross Around Pipe 내부에 잔존하고 있던 이물질들이 증기의 유입경로를 따라 터빈내부로 유입되어 플레이트에 부딪치면서 손상을 발생시킨 것으로 볼 수 있다. 유입된 큰 입자의 이물질은 플레이트에 부딪쳐 Pitting 손상을 발생시키고 반사되었으며 입자가 작은 이물질들은 플레이트에 부착되어 증기의 흐름을 방해하며 효율저하를 일으킬 가능성이 있다.

Solid Particle Erosion은 터빈의 설계 및 구조상 피할 수 없는 현상이며 계통내부에 잔존하던 이물질들이 모두 제거되었다면 이후 SPE 현상은 감소될 것으로 판단되며 향후 지속적인 추적관리가 요망됨. 또한 Partition Plate 표면에 부착되어 있는 이물질들은 사포를 사용하여 전량 제거하고 충돌에 의한 손상부위의 주변은 줄로 손질하여 조립함.

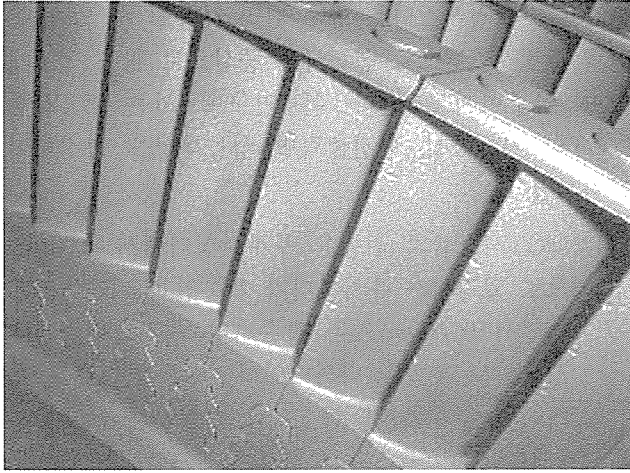
사진8 - 중압10단 이물질에의한 충돌

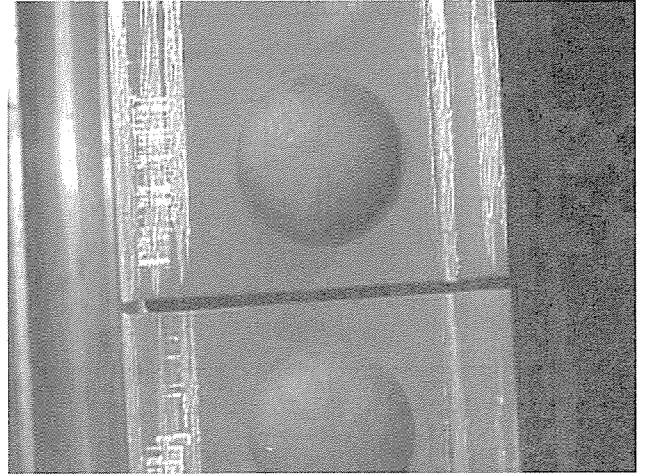
사진7 - 저압1단 슈라우드부 러빙

저압로터 1단 및 2단의 블레이드 커버에 패킹 Strip과의 접촉에 의한 심한 Scratch 현상과 이물질과의 충돌에 의한 침식이 진행되고 있으며 Rubbing은 8단과 9단 블레이드 커버에서만 발생하였으며 다른 단에서는 발생흔적이 없음.

Rubbing Mark중 녹이 발생되어 있는 부분은 건설직후 시운전시 또는 정상 운전중 각종 Test를 위한 급격한 기기 조작, Starting & Loading 등에 의해 발생되고 Marking이 선명한 부분은 이번 점검을 위한 정지과정에서 증기량이 적어지면서 케이싱의 상부방향으로 흘러 케이싱 상부가 온기상태가 되면서 하부가 휘어져 올라오는 묘배 현상(중압부가 위로 휨)에 의해 발생한 것으로 판단됨(화력기종에서도 동일한 현상이 발생되고 있음).

특별한 문제가 없을 것으로 판단되나 지속적인 추적관리가 필요하며 이 현상은 일정기간의 운전후 Rubbing이 되지 않는 적정간극이 확보되면 자연 소멸되는 것을 경험하였음.

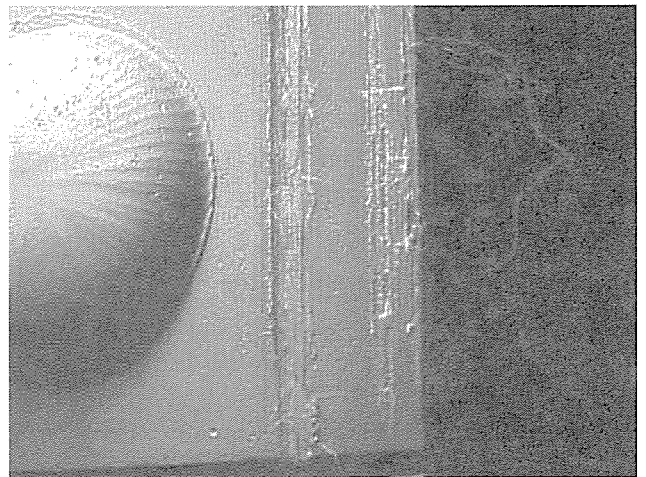
사진8 - 저압1단 슈라우드부 러빙

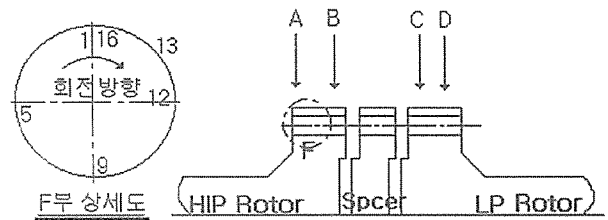
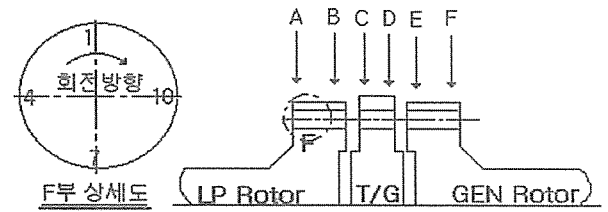
4.4.1 Coupling Bolt & Hole Measuring.

OO기력 1호기는 전량 리머 볼트로 고압측 커플링은 비교적 양호하게 관리되어 있으나(최대 : 0.02~0.05) 국부적인 손상으로 인한 간극과다 현상이 발생되었고, 저압측 커플링은 홀의 손상상태가 불균일함.(최대 : 0~0.30) 이는 커플링 체결력 약화나 Slip 현상의 발생원인이 되므로 볼트 체결 후 풀림 방지용 와셔나 Set Screw의 사용을 검토할 필요가 있다. 급번 정비시 #A, #B 커플링의 볼트 각 6개씩을 Moment Weight하여 교체 조립하였으나 차기 정비시

측정결과 적정간극을 초과하는 볼트는 부분 교체를 시행함.

커플링 홀의 호닝 방법을 검토할 필요가 있다. 최종 조립시 커플링 체결에 따른 런-아웃 값의 변화에 주의할 요한다.

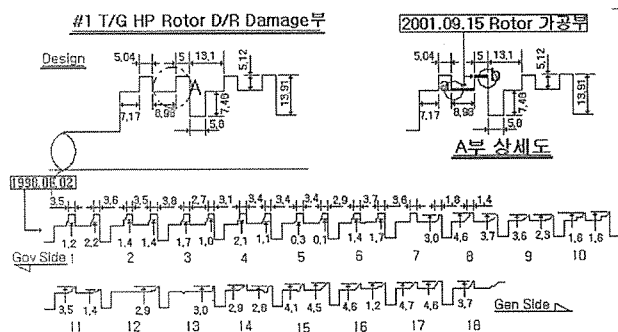
HIP Rotor Dummy Ring 요철부 가공량은 다음과 같다.

- 요철부(b) : 1.88mm 가공.
- 요철부(a) : 1.67mm 가공.

상기의 수정방법은 반경방향의 간극을 설계치 이 내로 유지하기 위해 로터 요철부를 기계가공 후 로터의 외경에 맞추어 패킹을 재가공 하였으며 로터 a,b 부의 외경 치수가 설계치보다 변화가 발생됨.

요철부 마모 및 침식상태가 불균일하여 기계가공을 실시하고(a : 1.67mm , b : 1.88mm) 예비품 패킹을 링 가공치수에 적용하여 가공한 후 Spill Strip 전량 교체함.

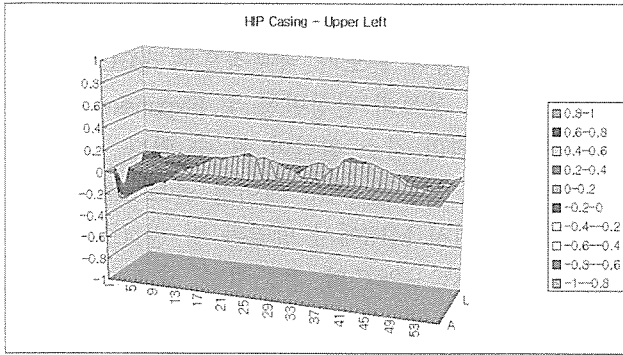
고압케이싱 상부 좌측 레벨측정

증기의 누설과 관련된 고,중압 외부 케이싱의 레이저 측정치는 별도의 보고서로 작성하며 측정결과 상부 좌측 0.30mm, 하부 좌측 0.9mm, 상부 우측 0.20mm, 하부우측 0.80mm의 변화량을 보이고 있으며 최대 변화부위는 중앙부로 집중된다.

증기의 누설과 관련된 고, 중압 외부 케이싱 레이저 측정치는 별도 보고서에 첨부하였으며 측정결과 상부 좌측 0.30 mm, 하부 좌측 0.9mm, 상부 우측 0.20mm, 하부 우측 0.80mm 정도의 침하현상을 보이고 있으며 최대 변화는 중앙부로 집중된다. 그러므로 외부 케이싱의 볼트 조립시 수평 접합면의 변형에 주의를 요한다.
