강우로 인한 철도 연변 사면의 활동특성 : 현장사례 중심

Characteristics of Rainfall Driven Landslides Near the Railway : Field Study

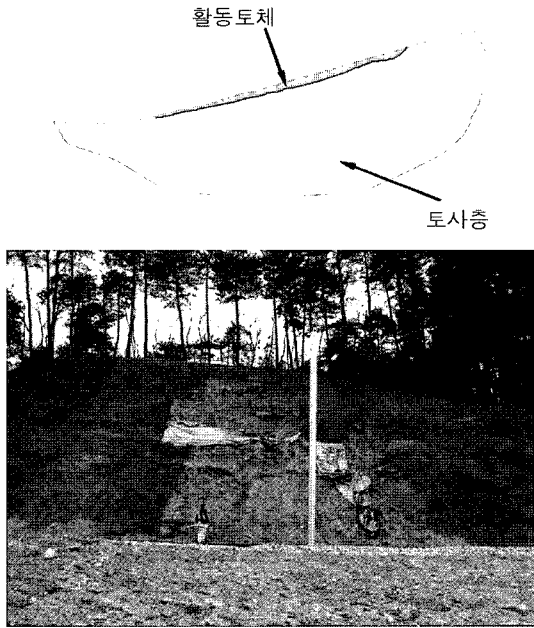
그림 2에 나타난 활동타입 I은 천층파괴가 사면의 표면에서만 관측된 경우로서 활동심도가 얕으며 판상의 사면활동을 보이는 경우이며 그림 3의 활동타입 II는 중간깊이 활동타입이다. 활동타입 I과 II의 구분은 우선 활동 타입 I은 판상으로의 활동을 한다는 것이다. 이에 반해 활동타입 II는 활동구간중 상부에서는 중간층 파괴 형상을 보이는 것으로서 판상의 활동과는 구분이 된다. 활동타입 I의 경우 흙과 강우의 결합으로 인한 흙 자체

그림 2. 타입 I 천층 활동타입(영동선, 안인-강릉 186k350)

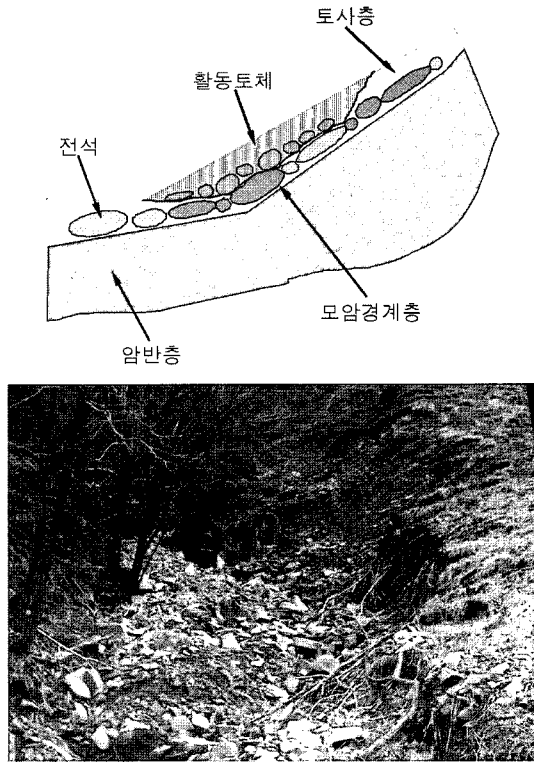
그림 4. 타입 III 전석층 경계부 활동타입(태백선, 추전-태백 93k9)

그림 4와 5의 활동타입 III과 IV는 지형의 풍화정도 및 원지반의 지층의 특성과 상관이 있을 것으로 판단되는데 우선 활동타입 III은 전석층을 포함한 층에서의 활

활동타입 III은 B층 혹은 C층에서 활동이 발생하는 타입을 의미한다. 활동타입 III이 관측된 곳에서는 사면의 표면에 전석이 상당수 관측이 되었으며 주변에서는 모암이 노출된 부분이 자주 관측되었다. 그리고 대부분의 활동타입 III이 관측된 현장은 표면유출수가 집수되는 지형조건을 구성하고 있었다. 마지막으로 활동타입 IV는 모암과 토사의 경계부에서의 활동타입이다. 이러한 타입은 주로 상부 토사층이 아주 얇고 모암과 토사층의 분리가 뚜렷한 경우에 관측되었다 이러한 활동타입은 타입 I과 경계조건에서 구분이 되는 것으로 기반암의 존재로 인하여 수리학적 불연속면이 흙과 기반암의 경계면 사이에서 형성됨을 알 수 있다.

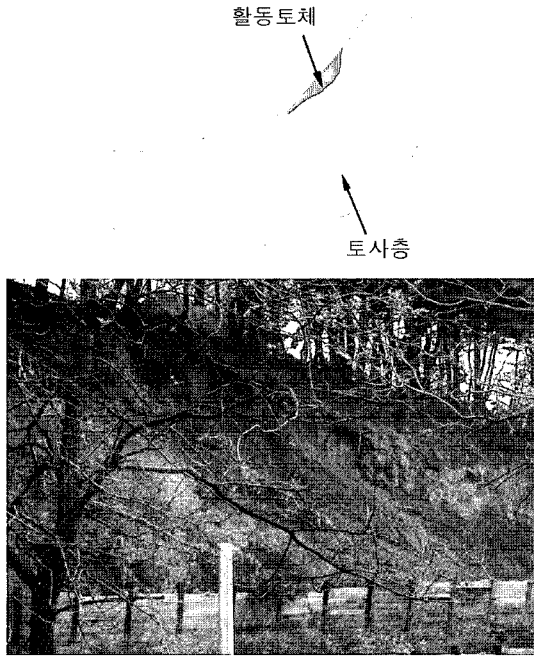
그림 3. 타입 II 중간깊이 활동타입(영동선, 동해-묵호 150k500)

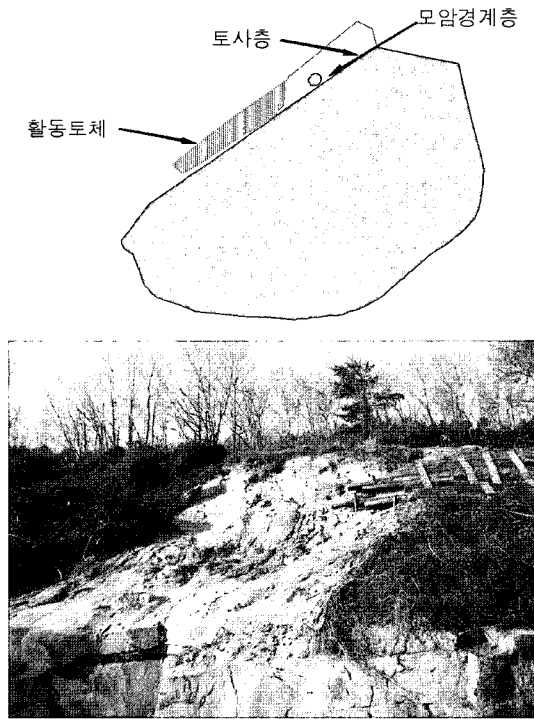
그림 5. 타입 IV 암반경계층 활동타입(경전선, 덕산-창원28k900)
