# 농업시설의 기상재해 발생현황과 대책

남 상 운

충남대학교 생물자원공학부 지역환경토목전공 교수

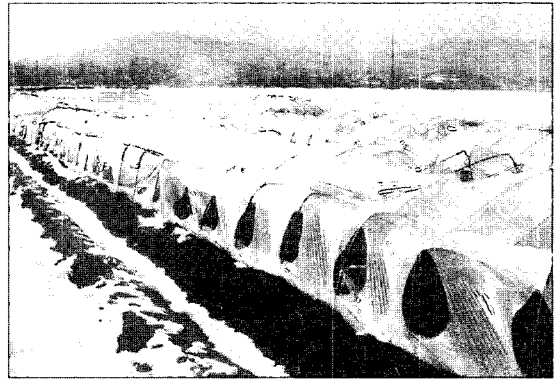
이 과대하여 붕괴되는 경우가 대부분이다. 그 밖에 시설의 길이 방향과 직각으로 바람이 불면서 바람에 날린 눈이 한 쪽으로 쌓여 편심하중으로 파괴되는 경우, 강설 후 제설이 늦어지면 눈의 침강력이나 측압이 발생하여 파괴되는 경우 등도 있다. 구체적인 예로서 그림 1과 같이 과대 적설하중으로 지붕 아치부가 함락하여 처마부분의 상단이 절곡되면서 서까래가 지면까지 도달하는 경우가 많다. 연동의 경우도 서까래가 처치되면서 휘어지고 처마부분의 상단이 절곡되면서 붕괴하는 경우가 대부분이고, 일부는 서까래는 정상인데 기둥이 좌굴하거나 기둥과 연동곡부 연결부위가 파손되면서 붕괴되는 사례도 있다.

그림 1 폭설로 붕괴된 단동 온실의 모습

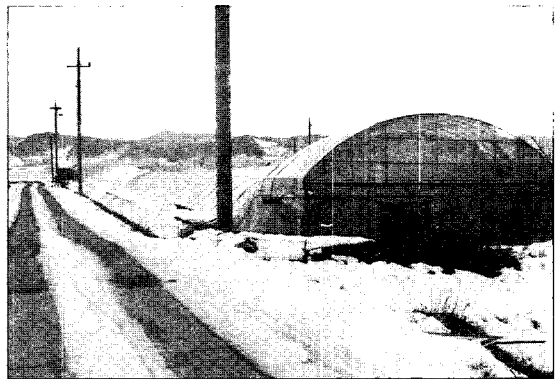
대체로 폭이 넓고 높이가 낮은 형식의 온실이 적설에 약해 피해를 받기 쉽다. 또한 연동의 경우에는 곡부에 많은 눈이 쌓이기 때문에 단동에 비하여 취약하므로 구조계획시 고려해야 한다. 일례로 충남 부여 지역에서는 단동 온실은 전혀 붕괴되지 않았으나 연동 온실은 모두 붕괴된 예도 있었다. 서까래와 기둥 단면 및 설치간격이 동일한 2가지 온실 중 폭이 6 m인 경우에는 그림 2와 같이 지붕의 서까래는 정상이나 기둥이 붕괴되었고, 폭이 7 m인 경우에는 그림 3과 같이 기둥은 정상이지만 서까래가 붕괴되는 사례도 있었다. 대전근교지역에서는 서까래 간격 60 cm, 동당 도리가 9개인 연동 온실은 붕괴되지 않았으나 바로 옆에 있는 서까래 간격 80 cm, 동당 도리가 3개인 온실은 붕괴되었다. 즉, 같은 지역에서 동일 규격의 온실이라도 구조설계와 시공 여부에 따라 피해를 입은 온실이 있는가 하면 전혀 피해를 입지 않은 온실도 있었다.

그림 2 폭설로 기둥이 붕괴된 연동 온실의 모습

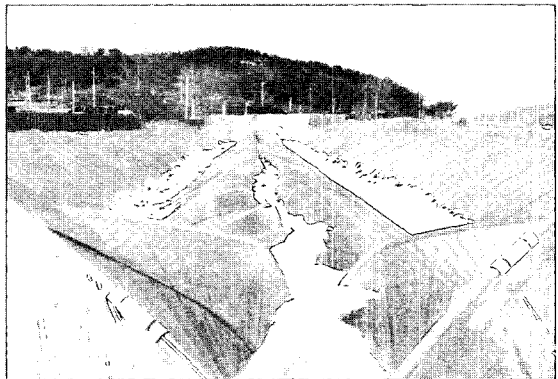
그림 3 폭설로 아치부분이 붕괴된 연동 온실의 모습

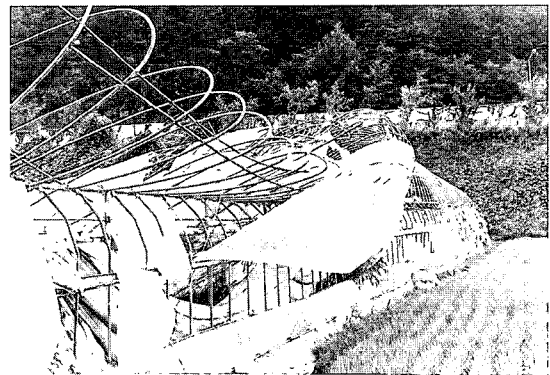
태풍에 의한 온실피해의 대부분은 기초가 뽑히면서 구조물이 파손되는 것이다. 초기에 국부풍압을 받는 쪽의 피복이 훼손되면서 부양력이 커져 기초가 뽑히면서 하우스는 전파된다. 그림 5는 태풍으로 기초가 뽑히면서 구조물 전체가 전도된 모습이다. 피복재의 파손이 구조물 파괴의 직접적인 원인이 되므로 피복재 관리에 주의해야 한다. 개구부의 일부 개방이나 피복재의 파손부위로 바람이 들어오면 온실내의 압력이 높아져 시설이 부상하는 원인이 되므로,

그림 5 태풍으로 기초가 뽑히면서 붕괴된 온실의 모습

파손된 피복재는 교체하든가 파손부위가 작은 경우 테이프로 붙여서 바람이 들어오지 않도록 해야 한다. 아울러 출입문과 창문을 모두 닫고, 바람이 들어올 틈이 생기지 않도록 시설을 관리할 필요가 있다.

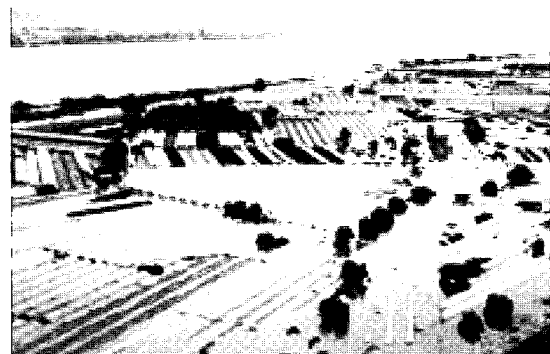
집중호우에 의한 제방붕괴나 농경지의 배수불량으로 인하여 침수피해를 입는 경우가 자주 있다. 온실이 침수되는 경우에 구조물에는 거의 영향이 없고 피복재가 파손되는 정도이며 대부분 작물과 토양이 유실되는 피해를 입는다. 그림 6은 집중호우로 침수피해를 입은 온실의 모습이다. 그러나 침수 후 많은 물이 빠지면서 토양의 유실과 함께 온실 기초부분의 흙이 유실되는 경우가 많으므로 배수가 완전히 이루어지고 난 후에는 기초부분에 흙을 채우고 잘 다져주어야 한다. 또한 골조 부분에 붙어서 남아있는 흙이나 불순물 등은 파이프의 부식을 촉진시키는 역할을 하므로 깨끗이 세척해 줄 필요가 있다.

그림 6 집중호우로 침수된 온실의 모습
