분황사석탑 구성 화강암의 훼손현상

도진영

경주대 문화재학부

Deterioration of granite in Bunhwangsaeseoktap (Stone pagoda of Bunhwangsa Temple)

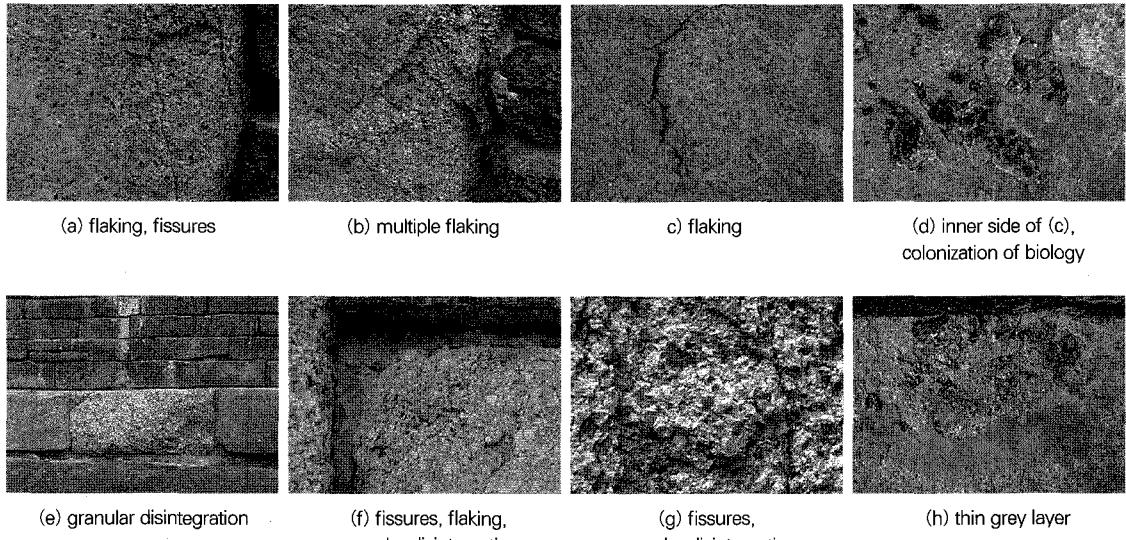
Fig. 3. Deterioration type of granite in shrine of Bunhwangsa Seoktop.

분황사석탑에서 심각한 손상을 보이는 곳 중 대표적인 부분은 1층탑신부의 감실부위로, 감실은 사면에 있으며, 여닫이문 양옆으로는 인왕상이 조각되어 있다. 이 감실은 안산암으로 이루어진 탑신석과 달리 화강암으로 구성되어 있는데, 표면에서는 심하게 박리가 발생하고 있으며(Fig. 2(a), (b), (c)), 하부에서는 Fig. 2(d)에 나타난 것과 같이 박리부위의 내면에 녹색과 녹혹색의 생물체가 서식하고 있다. 1층탑신받침과 줄눈몰타르가 접하고 있는 부분에서는 화강암의 구성광물입자가 낱낱이 떨어져 나오는 사질상입자분해가 심하게 발생하고 있다(Fig. 2(e), (f), (g), (h)). 이로 인해 분황사석탑의 중요한 부분인 인왕상이 Fig. 3과 같이 대부분 이미 형체를 상실할 정도로 손상되어 있다.

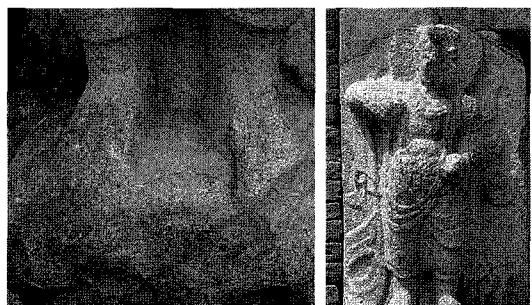
Fig. 4. Deterioration of the Inwangsang in Bunhwangsa Seoktop.

분황사석탑의 감실부분은 사질상입자분해 및 박리현상이 심각하게 진행중이다. 연구결과, 감실부위 구성 화강암들은 분황사석탑 표면에서 발생하고 있는 백화현상의 원인 물질들로 인해 훼손이 가중되고 있는 것으로 밝혀졌다. 문제가 되고 있는 백색물질의 용액이 스며들거나 떨어져 땅은 화강암 부위는 심한 박리와 사질상입자분해가 일어나고 있다. 특히 박리현상은 매우 심각할 정도이며, 조각이 된 인왕상의 형태까지도 손상시키고 있

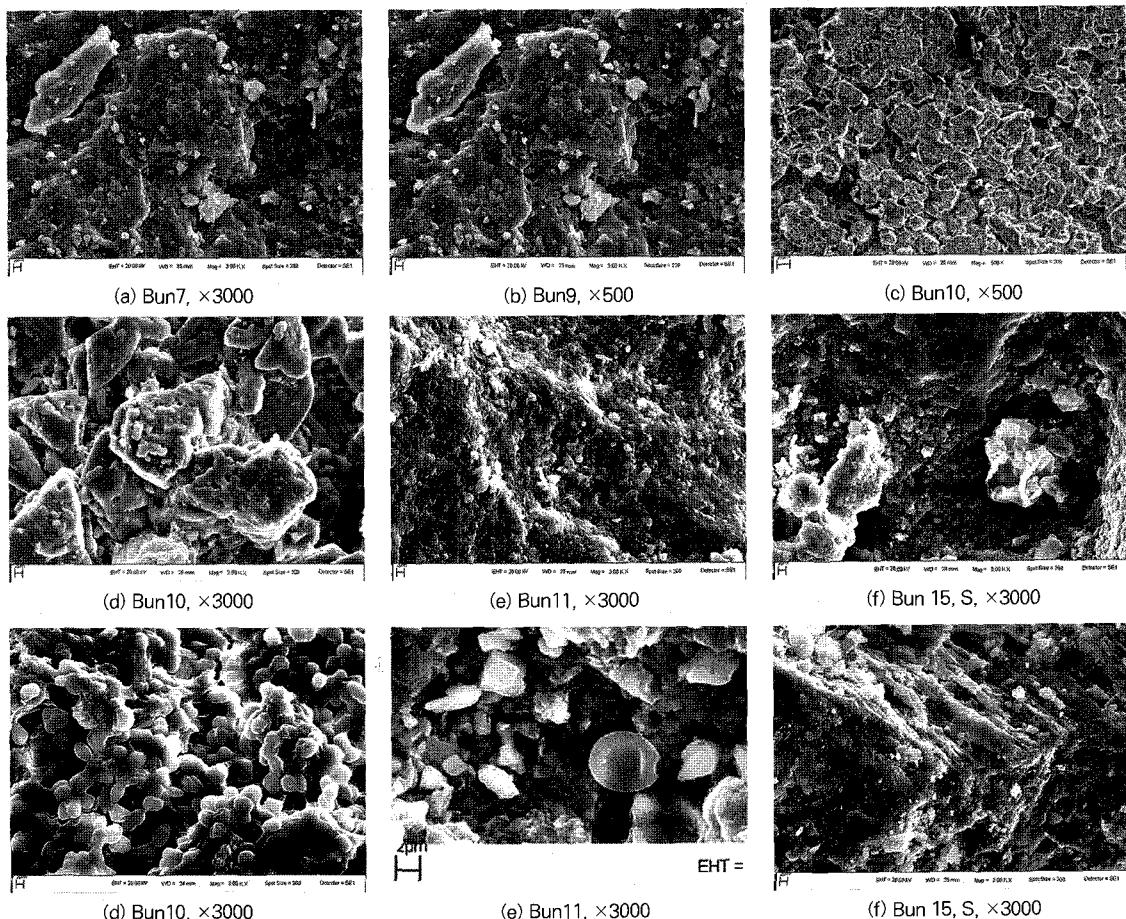
Fig. 5. Microstructure of flaking granite samples in Bunhwangsaseoktop.

화강암 박리시편을 전자현미경하에서 관찰한 후 그 특징적인 모습을 Fig. 5에 실었다. 대부분 암석시편의 표면에서는 밝은 색의 작은 입자들이 관찰되며, 이 입자들이 많은 곳을 EDX로 분석하였을 때(Table 4) Na, S, Ca이 이 입자들에 관여하고 있음을 생각해 볼 수 있다. 사질상 입자분해 시료인 Bun9에서는 광물입자 표면이 이물질로 얇게 피복되어 있음이 관찰되며, 이물질의 피복이 두텁게 형성된 것으로 보이는 Bun10의 화학성분은 85.5%의 CaO가 검출되어 이 이물질이 Ca 화합물임

을 살펴보기 위해 실시한 Bun15와 Bun16 시료분석에서는 Fig. 5(f),(g),(h)와 같은 결과를 보였다. Bun15 시료 표면에서는 백색입자덩어리가 관찰되며, 이 부분의 화학성분으로는 Ca이 75.8% 검출되어 이 입자는 칼슘화합물인 것으로 보인다. 이 시료의 내면은 Fig. 5(g)에

서 보는 것과 같이 독특한 모양을 보이고 있는데, 이곳에 서 높은 Na와 S 성분이 검출되는 것으로 미루어 이 물질들은 황산나트륨화합물로 추정된다. 육안으로 보았을 때 흑색, 녹흑색 생물체의 서식이 관찰되는 Bun16시료의 내면에서는 Fig. 5(h)에서 보이는 것과 같은 둥근 생물체의 흔적을 미세관찰을 통해 살펴볼 수 있다. 또한 Bun22 시료의 관찰에서는 긴 막대 모양의 결정체가 군집을 이루며 형성된 모습이 보이는데, 화학성분 결과로 미루어 볼 때 광물입자 위에서 Ca 화합물이 결정화되어 가는 모습으로 추정된다.

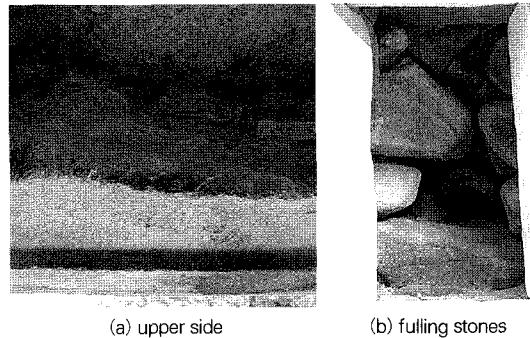
Fig. 6. Inner side of shrine in Bunhwangsaektop.

감실 내부벽면에서는 백색물질이 두텁게 암석표면을 퍼복하고 있음을 Fig. 6과 같이 쉽게 관찰할 수 있으며, Fig. 7에는 이곳에서 채취한 시료들의 전자현미경사진을 실었다. 이곳에 형성된 백색물질은 채취한 곳에 따라 약간의 차이를 보이고 있다. 모두 북면에서 취한 시료들 이지만 Bun 3과 Bun 5 시료에서는 Bun 4와는 달리 Na의 함량이 높지 않았다(Table 2). Bun 3 시료에서는 CaO의 함량과 SO₃의 함량이 주목되며, Bun 4 시료에서는 다른 성분과 함께 CaO의 함량이 높게 검출되었다. 그러나 Bun 4 시료와 Bun 8 시료에서는 상당히 높은 함량의 Na이 검출되고 있으며, Fig. 7(b)의 Bun 4 시료 내의 A입자와 Fig. 7(d) Bun 8 시료내의 A입자는 각각 Na₂O함량이 34%와 38.8%, SO₃의 함량이 54.4%, 1.54%를 보임으로서 황산나트륨화합물임을 알 수 있다. 또한 CaO의 함량도 높아, 황산칼슘화합물의 존재도 생각해볼 수 있다. 감실 내부 바닥에 있는 흙의 화학성분

줄눈몰타르 용액이 석탑의 내부로 스며들어, 아래로 천천히 흘러내리면서 암석의 표면에 도달하게 된다. 이것이 시간이 지남에 따라 수분은 증발하고 백색물질만이 토양성분과 함께 암석표면에서 두텁게 형성되어지는 것으로 보인다.

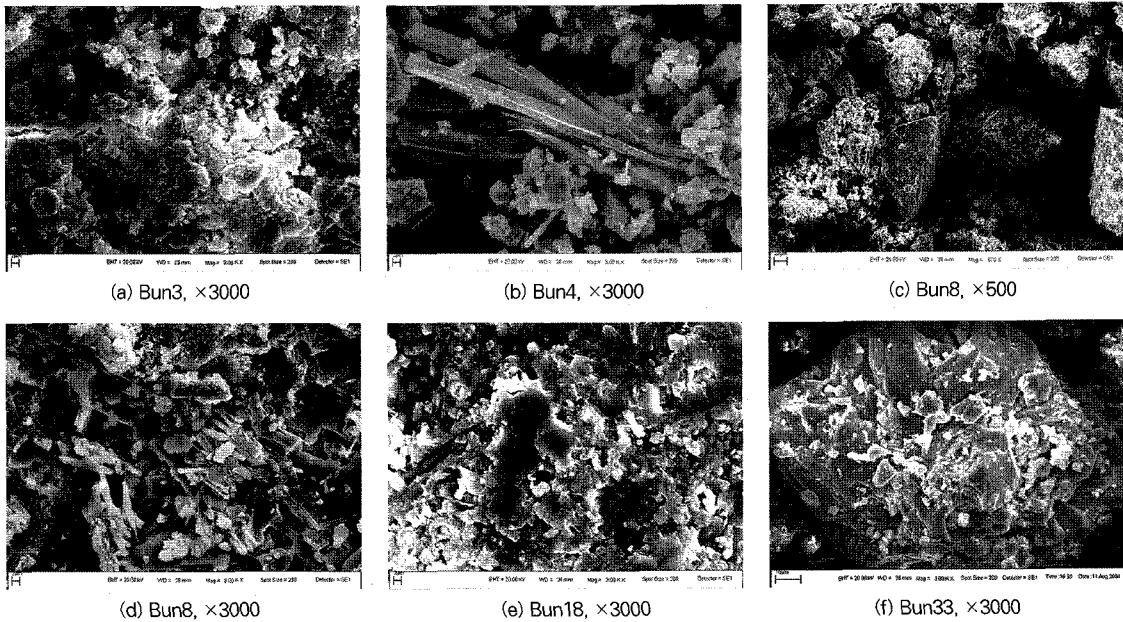
Fig. 7. Microstructure of white surface layer in inner side of shrine and white material on andesite in Bunhwangsaektop.

의 결과도 암시하는 바가 매우 크다. 감실 내 바닥의 흙, Bun 25 시료는 Na₂O와 SO₃의 함량이 보통의 토양층이 지니고 있는 함량보다 높았다. 이는 바닥 흙 또한 무엇인가의 영향을 받았음을 암시해주는 것이다. 이를 살펴보기 위해 이들 시료에 대한 수용성염 성분 분석을 실시하였다. 시료의 화학성분 분석결과 예상하였든 대로 Bun 4 시료에서 상당히 우려할 정도의 SO₄²⁻와 Na⁺가 검출되었다. Bun 4 시료는 Na₂SO₄ 화합물을 다량함유하고 있을 것으로 추정되며, 검출된 NO₃⁻ 함량으로 보아 NaNO₃ 화합물의 존재도 예상된다. 반면에 Bun 3과 5 시료에서는 Na⁺와 더불어 Ca²⁺와 K⁺ 등의 양이온이 NO₃⁻, SO₄²⁻와 함께 상당량 검출되고 있다. 여기에서 중요한 것은 검출된 이온들이 생성하는 염들이 모두 물에 잘 용해되는 것들로서 수분의 존재에 따라 용액과 결정으로 쉽게 바뀐다는 것이다. 빗물이 스며들어 이곳에 형성된 염을 해리시키고, 각각 해리된 이온들이 재결정화될 때, 부유토양이 함께 포획되어 미갈색 또는 갈색의 색상으로 나타나게 된다. 더군다나 여기에 존재할 것으로

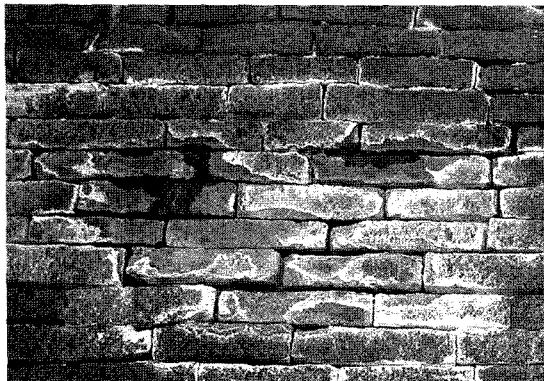
그렇다면 화강암 손상의 원인이 되고 있는 염과, 감실내부 암석표면에 형성된 백색 물질들은 어디에서 기인한 것일까? 앞서 말했지만, 분황사석탑에서 육안으로 설명하게 관찰되는 훠손현상은 Fig. 8(a)와 같은 백화현상이다. 더욱이 육개부의 옥개받침에는 백색 고드름이 Fig. 8(b)처럼 형성되어가고 있다. 이곳에서 채취한 시료 Bun 33의 현미경 관찰에서는 백색의 결정입자를 잘 볼 수 있는데, Fig. 8(c)에서처럼 바늘모양의 결정이 군집되어 있는 형태로 실체현미경에서 관찰이 되며, Fig 7(f)의 전자현미경사진에서는 큰 결정 위에 작은 크기의 입자들이 부착되어 있는 모습으로 관찰되고 있는데, 이 부위의 구성 화학성분은 거의 칼슘이다(96.3%). 소량의 Na이(1.5%) 검출되었으며, 이외에 Al 및 Si가 함유되어 있는 것은, 주변토양이 부유되어 이물질로서 포획되어 나타난 결과로 추정된다. 이 부분을 곱게 분쇄하여 X-선 회절분석을 한 결과 Fig. 8(d)와 같은 패턴을 얻었

(a) North, body of 1-story, efflorescence, seep

는 Na^+ , NO_3^- , SO_4^{2-} 가 주성분으로 검출되었는데, 이는 석탑표면 및 감실내부 백색물질의 성분과 매우 유사한 결과이다. Fig. 8(b)는 백색물질이 벽돌에 용해되어 재결정화되고 있는 모습을 잘 보여주고 있으며, 백화현상이 나타나고 있는 주변에서는 석탑내부로 들어간 수분이 줄눈 사이로 스며나오는 모습이 Fig. 8(a)과 같이 관찰되면서, 백색 줄눈몰타르가 백화현상의 원인물질임을 뒷받침해주고 있다. 석탑의 외부는 이러한 백색 줄눈몰타르가 수분과 반응하여 재결정화되고 있지만, 많은 부분 벽돌에 의해 쟁겨 내려가다가 밖으로 배수되는 것으로 생각된다. 이 과정에서 벽돌에 용해된 염성분들이 감실을 구성하고 있는 화강암을 거쳐가게 되고, 다공성의 화강암은 모세관현상에 의해 이 염들을 수분과 함께 암석의 내부로 흡수하게 되며, 이로 인해 손상이 일어나고 있는 화강암표면에서 다양한 염성분이 검출되는 것으로 짐작된다. 이와 달리 감실내부는 직접적인 강수에는 노출되어 있지 않으나, 상부에서 비나 눈에 의해 용해된 백색

다. 손상의 주원인인 염성분은 탑신에서 보이는 백화현상을 일으키는 백색물질에서 기인한 것으로 질산나트륨, 황산칼슘, 황산나트륨 등의 수용성 염류들이다. 이들은 수분에 의해 해리된 이온들로부터 생성이 쉽게 되는 염으로, 암석표면에서 재결정될 때 부유도양이 함께 포획되어 옥개부 옥개받침 끝에서 상대적으로 수분에 잘 용해되지 않는 방해석 등을 형성하고 있다. 석탑의 외부는 이러한 백색 줄눈몰타르가 수분과 반응하여 재결정화되고 있지만, 많은 부분이 벗물에 의해 쟁겨 내려가다가 밖으로 배수되는 것으로 생각된다. 이 과정에서 벗물에 용해된 염성분들이 감실을 구성하고 있는 화강암을 거쳐가게 되고, 다공성의 화강암은 모세관현상에 의해 이 염들을 수분과 함께 암석의 내부로 흡수하게 되며, 이로 인해 손상이 일어나고 있는 화강암표면에서 다양한 염성분이 검출되는 것으로 짐작된다. 이러한 물질은 이전에 보수했을 때 사용된 백색 줄눈몰타르에서 기인된 것으로 추정되므로, 화강암의 보존처리 방법으로 단순히, 함유된 염류를 털염하고 강화처리 하는 것만을 채택하는 것은 충분하지 못하다. 화강암의 손상은 원인이 되는 백색 줄눈몰타르가 있는 한 계속될 것이기 때문이다. 염문제를 줄일 수 있는 시급한 방법은 문제가 되고 있는 백색 줄눈몰타르를 용해성이 적은 다른 물질로 대체하는 것이다. 또한 석탑내부로 흘러들어온 수분이 석탑바깥으로 스며나올 때 백색 줄눈몰타르를 용해시킬 수 있기 때문에, 상부에서 석탑내부로 벗물, 눈 등 수분이 흘러내리지 않도록 조치를 취하는 것이 현재 이 분황사석탑에 있어 가장 필요한 보존방안이라고 생각한다.

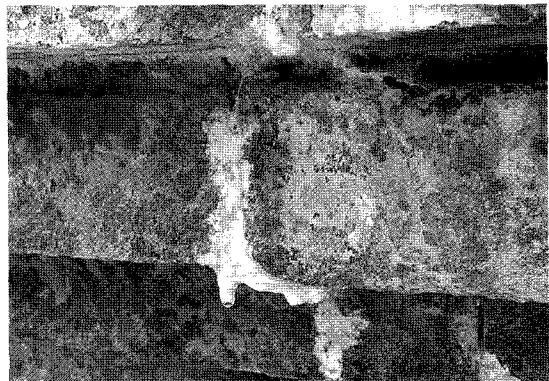
(b) North, roof stone of 1-story, white stalactite

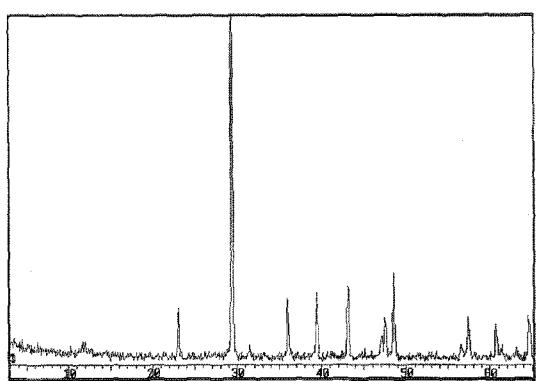
다. 여기에서 나타난 주 퍼크는 모두 방해석(calcite, CaCO_3)로 동정되어, 백색 고드름으로 형성된, 즉 재결정화 된 백색물질은 거의 방해석임을 알 수 있다. 그러나 이 물질 내에 적은 량이지만, Na 화합물이 들어있을 수 있음도 화학성분을 통해 생각해 볼 수 있다. Bun18은 탑신구성 안산암의 표면에서 채취한 백색시료로서, 백색과 흑갈색으로 섞여 있는 형태이다. 이곳에서 주목되는 것은 Si, Al, K, Fe 등 전형적인 암석의 화학성분이 Ca과 함께 검출된 점이다. 미세조직 관찰상 이 표면오염물은 위의 Bun33 시료와 비슷한 모습을 보이고 있다. 이것은 다시 말해 백색물질에 이물질, 즉 공기 중에서 부유한 토양이 포획되었음을 말해주는 것이다. 안산암 표면에 형성된 또 다른 백색물질 시료인 Bun19의 수용성 염성분은 박리된 화강암시료에서와 비슷한 형태로 검출되고 있다(Table 3). 이와 같이 석탑의 표면에서 쉽게 관찰되는 백색물질의 성분이 감실내부 암석표면에 형성된 백색물질과 화강암 시료에서 분석된 결과와 유사한 형태로 도출되고 있는 점으로 보아, 동일한 원인으로 유추할 수 있다.

(d) Bun33, XRD pattern
