22.9kV 수변전설비의 실태 및 계기용변성기 절연커버의 출화특성에 관한 연구

최충석[†] · 김동우 · 한운기 · 이기연

전기안전연구원(한국전기안전공사 부설)

A Study on the Fire Properties of MOF Insulation Cover and Field Condition of 22.9kV Class Power Receiving System

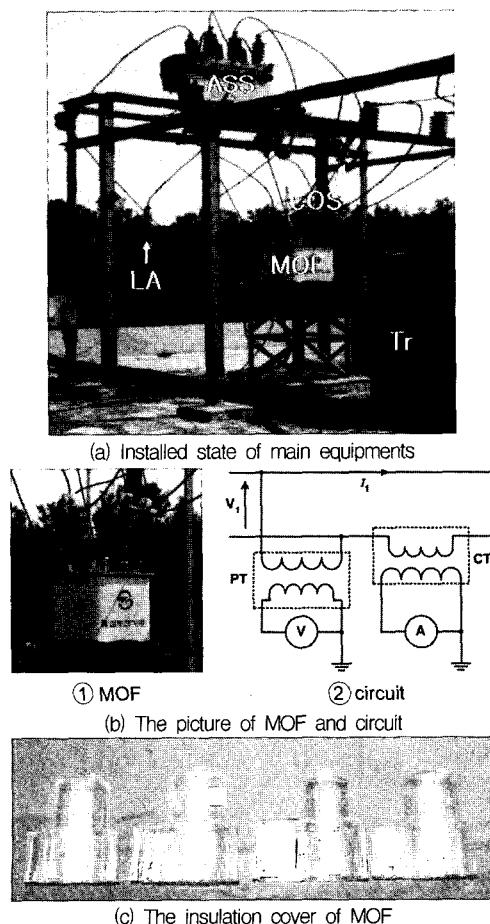
Fig. 1. The pictures of 22.9kV Power Receiving System

Fig. 1은 연구 대상인 옥외용 22.9kV 수변전설비의 일부를 나타낸 실체사진이다. (a)는 현장에 설치된 수전설비의 예로서 철골을 지지대로 사용하였으며, 바닥은 콘크리트를 이용하였다. 이와 같은 수전설비는 송배전선을 통해서 공급된 전기가 고장 구간자동개폐기(ASS; Automatic Section Switch), 컷 아웃스위치(COS; Cut Out Switch), 계기용변성기(MOF; Metering Out Fit or Instrument Transformer), 변압기(Tr; Transformer) 등을 경유하게 된다. (b)는 수변전설비에 설치된 MOF의 실체사진 및 회로도를 나타낸 것이다. (c)는 MOF의 절연커버를 나타낸 실체사진이며, 사람의 접촉 또는 접근이 있을 때 안전사고 예방 및 시스템 보호를 위해 설치된다.

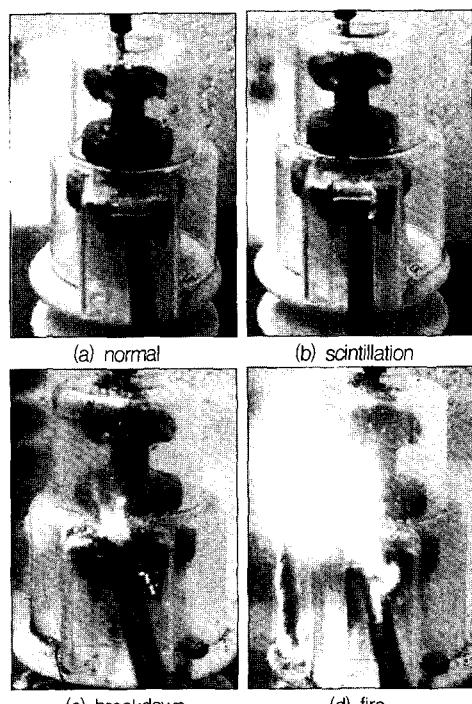
Fig. 3. Ignition pattern of MOF cover

Fig. 3은 아크릴 재질의 MOF 절연커버의 화재발생 과정을 순차적으로 나타낸 것이다. 일반적으로 MOF는 실외에 설치되므로 오염된 절연커버의 표면을 통해서 누설전류(leakage current)가 흐르게 되면 줄열에 의해 미소발광방전(scintillation)이 수반되어 열화(劣化)는 점점 가속된다. 이러한 과정이 반복되면서 표면에 혼적(track)이 생기고 도전성 물

질로 변화하는데 이것을 트래킹현상(tracking phenomenon)이라 말한다. 트래킹 과정 중에 왜 절연재료가 도전성을 갖는지에 대해서는 아직까지 명확하게 규명되지는 않은 상태이다^{6,9)}. (a)는 투명한 재질의 절연커버(정상상태)로 내부의 부싱이 선명하게 확인된다. (b)는 미소발광방전이 발생하기 시작하는 실체사진으로 OC전선 1차 측의 인입 부분, 2차 측의 인출 부분, 절연커버 하단 부분 등에서 불꽃이 형성되어, (c) 및 (d)와 같은 출화 패턴을 보여주고 있다. 가장 먼저 착화된 부분은 OC전선 2차 측의 인출 부분으로 나타났다. 이는 볼트 단자대와 절연커버 사이의 이격거리가 다른 부분에 비해 짧을 뿐만 아니라 볼트 단자대 위에 절연커버가 항상 접촉되어 있어 구조적 결합인 것으로 나타났다. 즉 감전보호와 화재예방 측면에서 단자의 길이를 적절하게 조정하고 MOF 절연커버의 절곡부를 더욱 완만하도록 설계해야 할 것으로 판단된다.

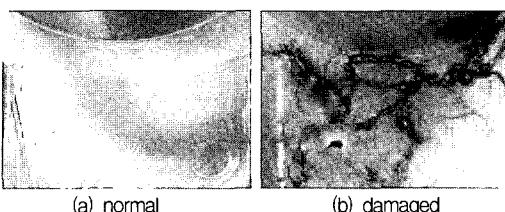
Fig. 4. Pictures of MOF cover

Fig. 4는 MOF 절연커버의 실체사진을 나타낸 것이다. (a)는 정상상태의 실체사진으로 표면이 고르고 투명한 광택을 갖고 있다. (b)는 트래킹에 의해 소손된 것으로 불규칙적인 절연파괴의 패턴경로를 형성하며 탄화가 진행되었음을 알 수 있다. 이와 같은 패턴은 비정질체에서 나타나는 특징으로 쇄교(cross-link)되어 있던 고분자가 미소에너지에 의해 탄화될 때 나타나는 현상중의 하나이다.

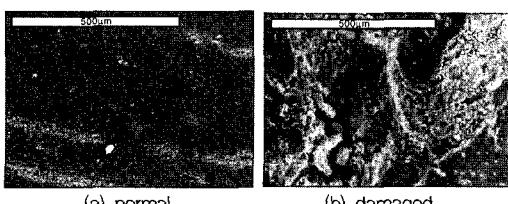
Fig. 5. SEM images of MOF cover

Fig. 5는 Fig. 4의 표면의 미세변화를 알아보기 위해 나타낸 주사전자현미경(SEM) 사진이다. 사진에 나타난 바와 같이 (a)의 정상품의 경우 균일한 입계를 보이는 반면, 트래킹에 의해 소손된 물품인 (b)의

경우 표면이 심하게 변형되어 있음을 알 수 있다.

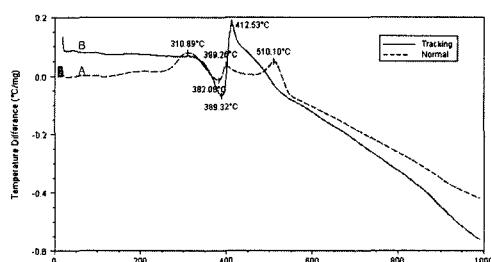
Fig. 6. DTA curves of MOF cover

Fig. 6은 절연커버를 시차열분석(DTA, Differential Thermal Analysis)한 곡선이다. A는 정상품의 곡선으로 310°C, 399°C, 510°C에서 발열반응이 있었고, 382°C에서 흡열반응이 있는 것으로 나타났다. B는 트래킹에 의해 소손된 곡선으로 412°C에서 발열반응이 있고 389°C에서 흡열반응이 있었다. 이와 같은 차이가 발생하는 이유는 순간고열에 의해 탄화 및 재결합이 이루어지기 때문으로 판단되며 다른 고분자 재료에서 나타나는 성상과 유사했다^{10,11)}.

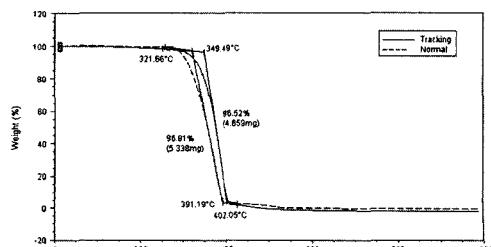
Fig. 7. TGA curves of MOF cover

Fig. 7은 절연커버를 열중량분석(TGA, Thermo Gravimetric Analysis)한 곡선이다. 정상품과 트래킹에 의해 소손된 물품은 유사한 경향을 보였다. 단, 트래킹된 절연커버의 경우 1차 전기적인 스트레스를 받았기 때문에 온도에 따라 중량이 약간 감소한 것으로 판단된다.

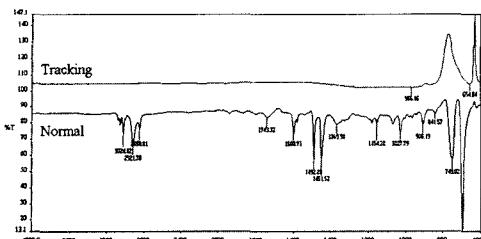
Fig. 8. FT-IR curves of MOF cover

Fig. 8은 절연커버의 적외선 분광특성(FT-IR)을 나타낸 것이다. 정상품(normal)의 경우 $3,024\text{cm}^{-1}$, $2,921\text{cm}^{-1}$, $2,850\text{cm}^{-1}$, $1,743\text{cm}^{-1}$, $1,600\text{cm}^{-1}$, $1,492\text{cm}^{-1}$, $1,451\text{cm}^{-1}$, $1,154\text{cm}^{-1}$, $1,027\text{cm}^{-1}$, 906cm^{-1} 등에서 고분자물질을 대표하는 피크를 관측할 수 있었다. 그러나 트래킹된 물품(tracking)의 경우 일반적인 피크는 없어지고 새로운 966cm^{-1} 가 관측되었는데 이것은 순간고열로 결합이 파괴되고 탄화되었기 때문에 생각되며 유사한 물질에서도 이런 특징이 발견되었다^{10,11)}.
