유기 과산화물에 의한 메탄올 폭발 사례 연구 – A case study of methanol explosion by metal hydroperoxid –

Abstract

In the June, 1991, there was the explosion in which methanol rectified column as a part of the new surface active agent's manufacturing processes. The type of explosion was estimated as the "detonation". The methanol rectified column was ruined, and broken pieces of the column were scattered within 900m. Also, there were victims such as the two deads and thirteen wounded persons. The cause of the explosion was heat explosion by being concentrated locally from 0.1% to several tens% of supply fluid at Metal Hydroperoxide, which was produced by methanol and hydrogen peroxide used as the bleach of surface active agent, during the operation stoppage process of methanol rectified column.

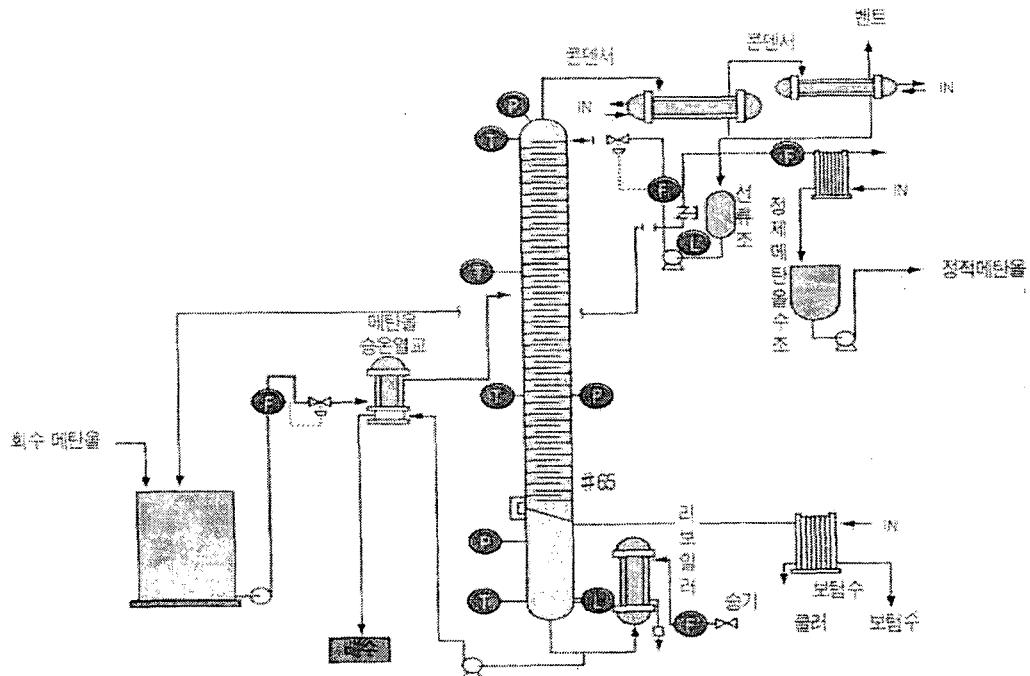
<그림 2> 메탄올 정류탑 설비 개요

메탄올 정류탑(사고발생설비)의 개요를 나타낸 것이 <그림 2>이다.

회수 메탄올은 정류탑의 26단에 공급되어져 있다. 메탄올 증기는 열교환기에서 응축 후에 환류조를 거쳐 일부가 제조 메탄올로서 배출 되고 잔량은 정류탑내로 환류 되어진다.

정류탑형식 : 밸브트레이형 정류탑(재질 : SUS 304)

탑지름 / 탑길이 / 선반단수 : 0.9m / 25.8m / 65단

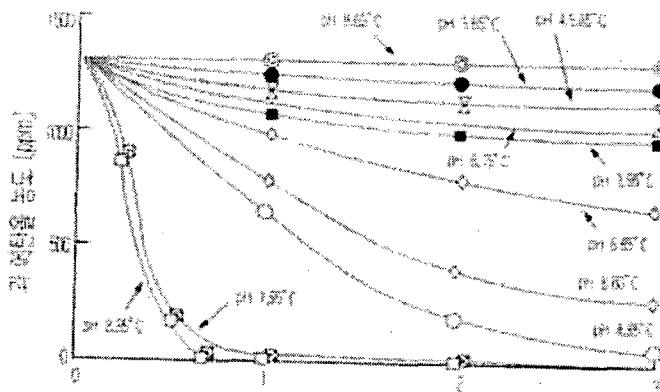
<그림 5> 과메탄올 용액의 안정성

한편, 과메탄올의 안전성은 <그림 5>에 나타나고 있듯이 약산성 수용액 중에서는

안정하며 거의 분해하지 않지만 중성부터 알카리성 용액 중에서는 불안정하다. 온도에 따라 상당히 빠르게 분해하는 성질을 가지고 있는 것을 알았다. 따라서 실제의 제조공정에서는 과메탄올은 표백공정(pH 1 이하)에서 생성하고 중화공정이라서 새롭게 생성하지 않고 서서히 분해한다고 생각되어진다.

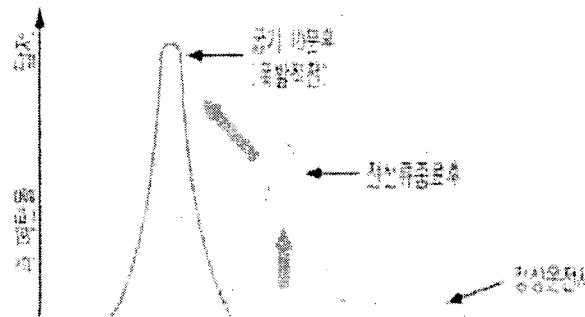
<그림 6> 정류탑에서의 과메탄을 용액의 농축과정 모델

정류탑의 운전 정지는 홀드조작, 전환류조작, 굽는조작의 순에 행해지고 굽는 조작 개시 10분 뒤에 사고가 발생했다. 정류탑 내의 과메탄올 농축의 양자를 <그림 6>에 모델로서 보이고 있다. 과메탄올은 정상운전에서는 정류탑 내에 넓게 분포하고 있지만 전환류 조작에서는 국부적으로 농도가 높아지고 굽는 조작에서는 농축이 진행됨에 따

라 절정단의 정류탑 위 방향으로의 이동이 일어났다라고 판단된다.

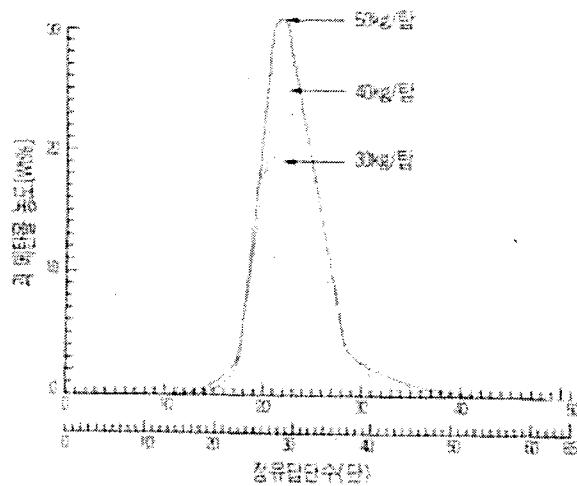
<그림 7> 정류탑에 있어서 과메탄을 용액의 농축 시뮬레이션(전환류 조작)

증류 시뮬레이션은 전통국제정보 서비스(주)에 의뢰하여 「DESIGN II」 프로그램을 이용하여 행했다. <그림 7>은 정류탑 내의 과메탄을 체류량이 30, 40, 50kg의 케이스에 있어서 전환류 조작 종류시의 시뮬레이션 결과이다.

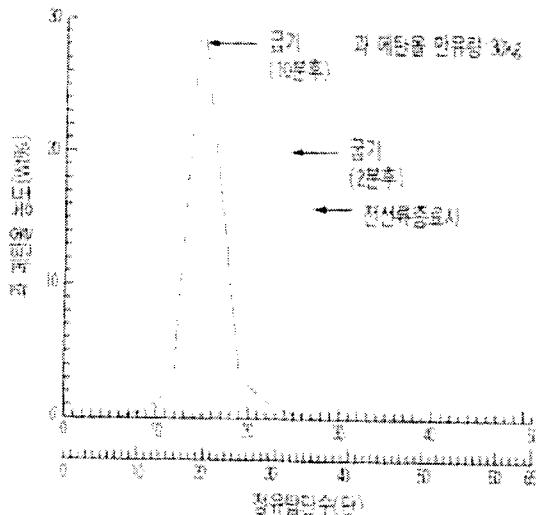
<그림 8> 정류탑에 있어서 과메탄올 용액의 농축 시뮬레이션(급기 조작)

<그림 8>은 전환류 조작 종료 후 급는 조작을 행한 경우의 시뮬레이션 결과로서 정류탑 내의 과메탄올 체류량이 30kg의 케이스인 경우이다. 전환류 조작종료시의 과메탄올 농도는 절정단에서 약 20%, 급는 조작 10분 후에는 약 40%까지 농축되어지는 것을 알 수 있다. 이 계산은 50단에서 행하여지고 있기 때문에 급는 조작 10분 후의 농축 절정 위치 11단은 $14.3\text{단} (11 \times 65 / 50 = 14.3)$ 에 상응하며 폭발의 중심부(정류탑 11 ~ 17)과 일치하고 있다.
