NATM터널 저토피 구간에서의 막장붕락 사례연구

Case Study on the Tunnel Collapse at the Shallow Depth

KeyWords Shallow depth, Tunnel collapse, TSP, Reinforcement

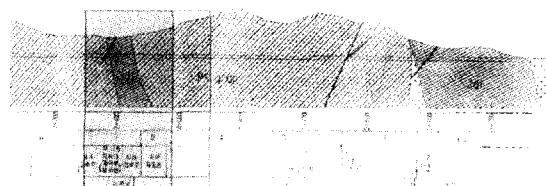
Fig. 1. Section of TSP

지반조사 결과 파쇄대가 존재할 것으로 예상되었던 익산방향 STA. 2+350~2+492에 대하여(Fig. 1) 좀 더 정확한 지질 정보를 알아보기 위하여 TSP(Tunnel Seismic Prediction) 탐사를 실시하였다. 송신점으로는 굴진 방향 오른쪽 벽면에 24개를 설치하였고, 수신점으로는 공내삽입식 3성분 센서(좌1개, 우1개)와 벽면부착식 3성분 센서(좌1개, 우1개)를 설치하였다.

탐사결과 STA. 2+373과 STA. 2+410 지점에서 불연속면이 발견되는데 이는 계곡부에서 존재하는 파쇄대

와 암반의 경계에서 반사되어 나타난 것으로 판단된다. 본 구간은 터널과 지반고의 차가 작으며, 파쇄대가 존재하고 계곡부에 위치하고 있어서 암질이 나쁘고 용수의 발생 가능성이 매우 높은 것으로 판단되므로 막장 관찰을 통해 이상 발생 시 특별한 보강대책 마련 등 각별한 주의가 요구되는 것으로 나타났다(Fig. 2, Fig. 3).

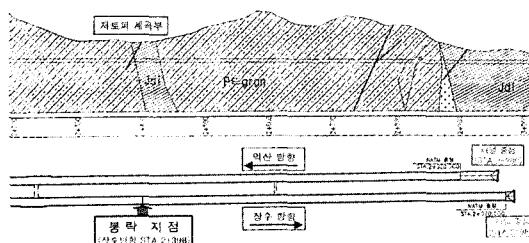
Fig. 4. Collapse point

터널의 붕락이 일어난 지점은 ○○터널 장수방향 STA. 2+398(종점에서 시점방향으로 572 m 굴진)지점으로 (Fig. 4), 설계시 조사된 붕락구간에 대한 지질조사 보고서에 의하면 본 붕락구간은 계곡부에 위치하는 저토피구간이고 물리탐사 결과 일부 차별 풍화된 소규모 단층대가 존재하는 것으로 예상되어 지보패턴-F3으로 설계되어 있었다. 그러나 실제 터널붕락구간 전후 매 막장에 실시한 막장관찰기록에 의하면 붕락 발생구간 전후 암반이 전반적으로 매우 양호하게 분포하는 것으로 평가되어(Fig. 5) 설계 변경하여 지보패턴-I, 지보패턴-II로 시공하였다.

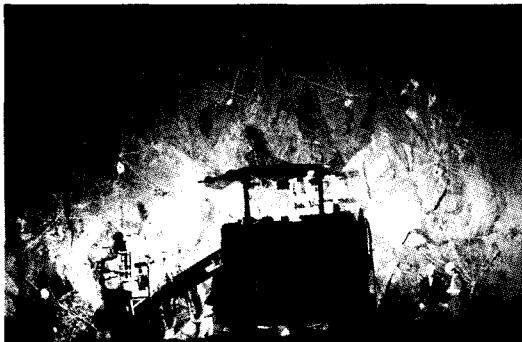
Fig. 5. Whole view of tunnel face(STA. 2+406)

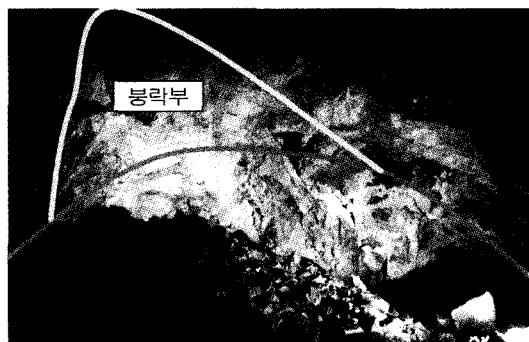
반 등급이 1, 2등급으로 양호한 것으로 평가되어 지보 패턴을 변경하는 것이 적절하므로 터널의 굴착에 따른 거동특성상 저토피 구간, 특히 계곡부에서는 터널의 안정성 저하 등을 고려하여 지보패턴-III으로 판정하여 굴착 중 발파작업 종료와 동시에 터널 상부에서 붕락이 발생하였다(Fig. 6).

Fig. 6. Whole view of tunnel collapse position(STA. 2+398)

상기의 터널붕괴유형 중 본 ○○터널 붕락의 경우 계곡부의 용수 및 절리면을 따라 발달되어 있는 불연속면으로 인하여 밀파와 동시에 붕락이 발생된 형태로 Sliding Failure로 구분된다.

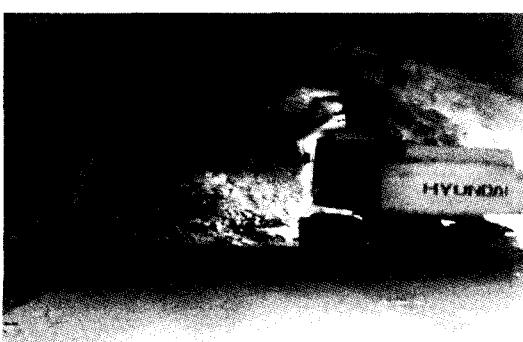
Fig. 10. Refuse filling at collapse point

터널 천단부의 붕락에 따라 토사가 유실되고 터널 상부지반이 함몰되어 인접지반의 지중응력 해방에 따른 진행성 파괴가 확산되는 것을 방지하기 위하여 Fig. 10, 11과 같이 붕락사태 보고 후 붕락부의 터널막장을 암버력으로 즉시 메우고 속크리트로 폐합하여 막장이 안정되도록 적절한 조치를 취하였다.

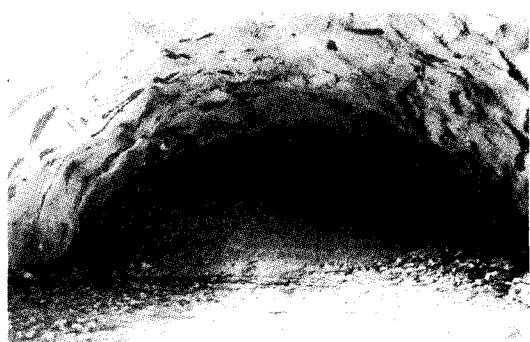
Fig. 11. Shotcrete laying at collapse point

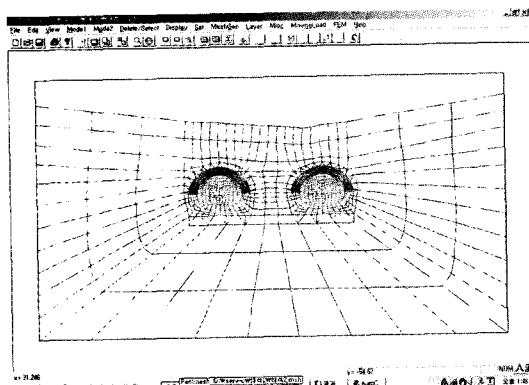
Fig. 14. Section diagram of analysis at collapse point

붕락구간의 지층조사결과를 근거로 Fig. 14와 같이 붕락된 구간의 지층조건과 제안된 보강공법의 보강영역을 실제조건과 동일하게 모사하였다.

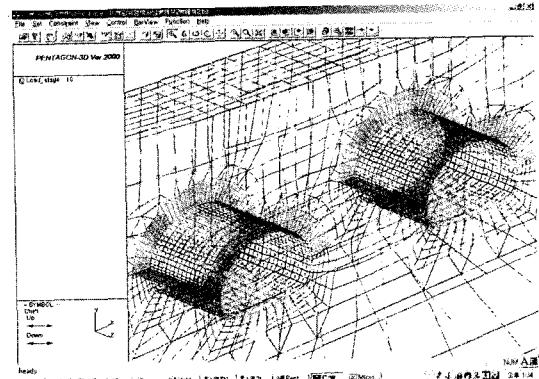
Fig. 15. Displacement diagram of tunnel after reinforcement

해석결과 강판다단그라우팅공법과 LW 그라우팅 공법을 병행하여 붕락구간에 대한 터널 보강 후 터널굴착 시 발생되는 최대 침하량은 Table 5와 같고 해석결과에 의하면 최대 침하량은 천단부에서 2.9 mm 정도의 미소한 변위가 발생하였다. 터널 강성증대를 위해 적용된 굴착보조공법이 막장 자립성 향상 및 상부이완에 의한 하중을 효과적으로 억제하는 것으로 분석되었다.

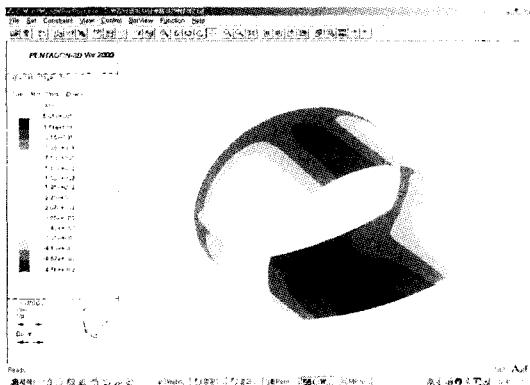
Fig. 16. Stress diagram of shotcrete in the direction of Jang-su

각 case별 콘크리트 응력 해석결과는 다음 Table 6과 같다. 본 공구의 실시설계서에 적용된 콘크리트 허용응력 840 t/m^2 을 기준으로 하여 검토한 결과 붕락구간에서 콘크리트가 지지하는 최대 응력은 279 t/m^2 으로 허용응력 이내로 분석되었다.

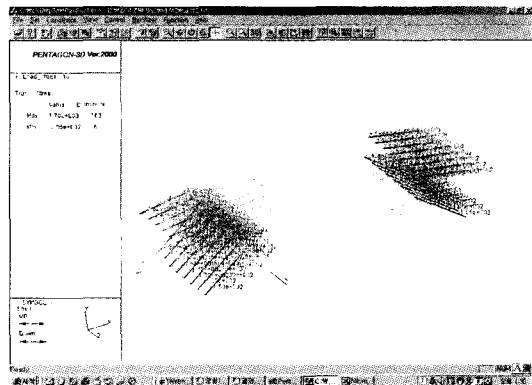
Fig. 17. Axis force diagram of rockbolt in the direction of Jang-su

각 봉락구간에 대하여 보강공법 적용 후 터널굴착으로 인해 발생된 록볼트 축력은 Table 7과 같고 허용치 이내로 상당히 안정적인 것으로 분석되었다.
